DESLINDE CON GELSA

GELSA

Estudio del término municipal de Pina según la mojonación de 1872

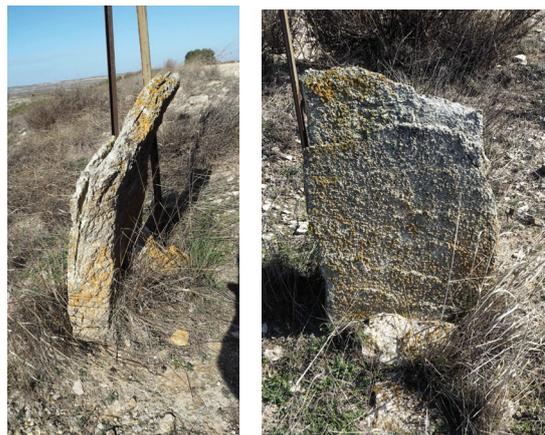
Descripción y localización: mojón en piedra de yeso localizado en 41°28'02.10"N 0°21'19.46"O; está en pie junto a una señal de coto de caza con parte del ápice caído por la erosión y combado, próximo al colapso, con unas dimensiones de 68x46x11 cm (fecha visita: 03/02/2021).

El mojón se encuentra en la linde de un campo en una franja muy estrecha que no se ha podido roturar por estar en pendiente, ya que el suelo aquí es plano y se ha puesto en cultivo. La Val de Carro está en el término de Gelsa y también ahí el mas de Valentín Emperador, que ya no existe.

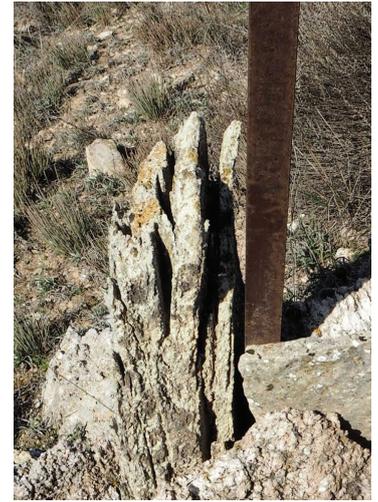
Descripción y localización: mojón en piedra de yeso localizado en 41°27'57.45"N 0°21'06.31"O; está junto a una señal de coto de caza, roto y muy defoliado por la erosión, con unas dimensiones de 50x29x11 cm (fecha visita: 03/02/2021).

El mojón se encuentra en una linde entre campos en una franja muy estrecha que no se ha podido roturar por estar en pendiente. En el término de Pina el suelo está cubierto por piedra caliza troceada. Hay en Pina un mas de construcción reciente.

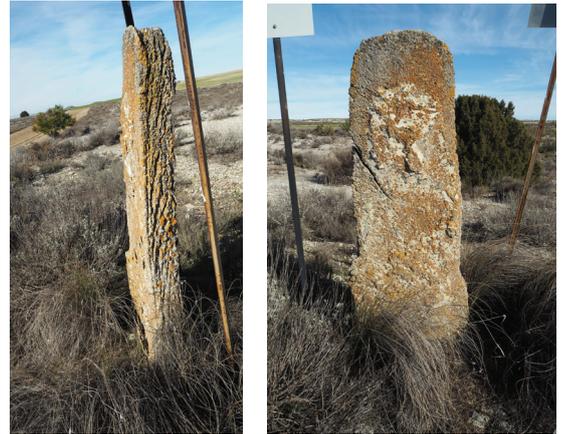
Descripción y localización: mojón en piedra de yeso localizado en 41°27'50.02"N 0°20'52.76"O; está junto a una señal de coto de caza, muy bien conservado pero con una grieta transversal hacia la mitad; tiene unas dimensiones de 120x40x12 cm (fecha visita: 03/02/2021).

El mojón se encuentra en lo alto de un cerro que da a la Val del Carro; es suelo yesoso con alguna sabina negra que aprovecha la inversión térmica.

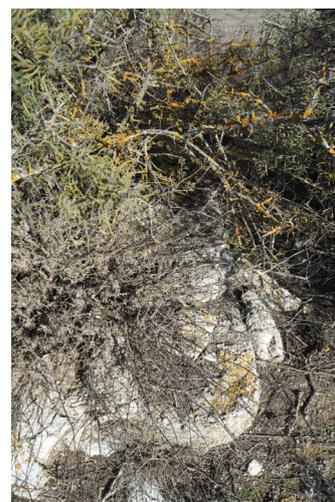
El mojón se encuentra en lo alto de un cerro después de atravesar al otro lado de la Val del Carro; se atraviesa un camino que no existía cuando se redactó el documento y la val estaría sin roturar, ya que no se nombran propietarios de campos. El mojón está caído y completamente tapado por un escambrón.

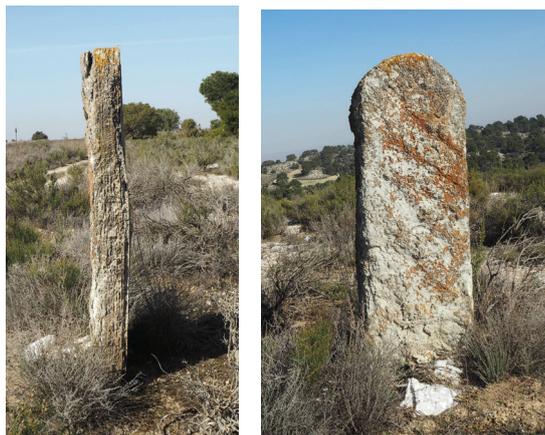
Descripción y localización: mojón en piedra de yeso localizado en 41°26'49.65"N 0°18'50.76"O; muy bien conservado con unas dimensiones de 133x50x16 cm (fecha visita: 19/02/2021).

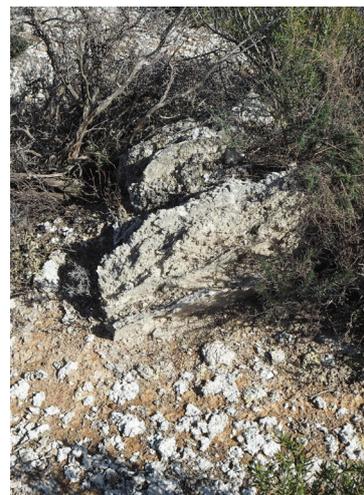
Descripción y localización: mojón en piedra de yeso localizado en 41°26'38.18"N 0°18'23.09"O; queda solo la base y muy deteriorada (fecha visita: 19/02/2021).

El mojón se encuentra apartado unos 3 metros del camino de Valdecarro. Valcenicero es una partida del término de Gelsa pero aquí el relieve es muy llano y los varellos están en el de Pina por lo que supongo que es aquí donde se encuentran los del Rester. El paisaje cambia poco respecto al del mojón anterior.

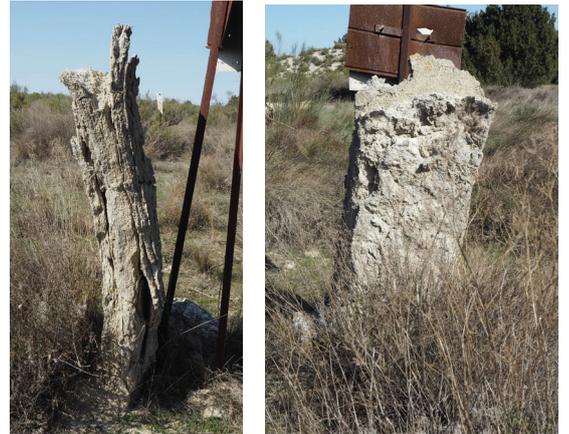
Descripción y localización: mojón en piedra de yeso localizado en $41^{\circ}26'26.96''N$ $0^{\circ}17'58.58''O$; se mantiene en pie pero está bastante deteriorado con la punta desgastada y una inclinación acusada que indica que está próximo al colapso; tiene unas dimensiones de 110x46x20 cm (fecha visita: 19/02/2021).

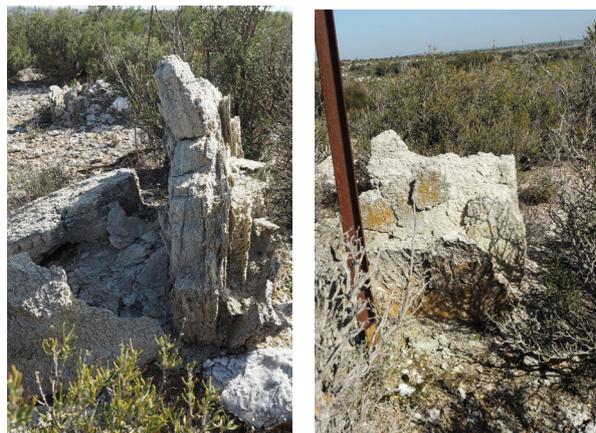
Descripción y localización: mojón en piedra de yeso localizado en 41°26'20.48"N 0°17'40.45"O; está partido y muy deteriorado. A unos dos metros está la base de otros mojón (fecha visita: 19/02/2021).

Sigue el paisaje similar al del mojón anterior, si acaso con menos arbolado. El mojón encontrado es fruto de una sustitución ya que al lado se encuentra la base de un mojón anterior.

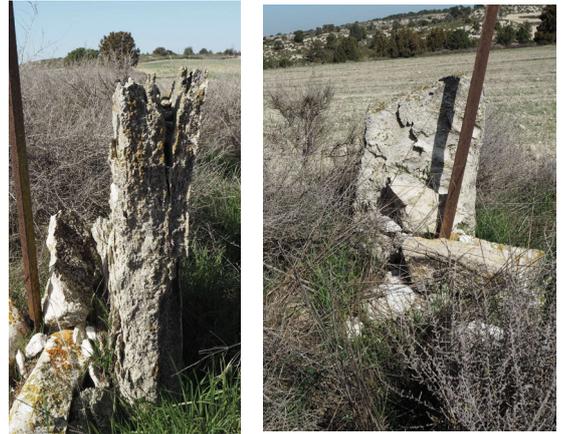
Descripción y localización: mojón en piedra de yeso localizado en $41^{\circ}26'07.18''N$ $0^{\circ}17'17.86''O$; está partido justo a la altura de una “P” grabada en la cara que da a Pina; tiene unas dimensiones de 60x40x12 cm (fecha visita: 19/02/2021).
