DESLINDE CON GELSA

GELSA

Estudio del término municipal de Pina según la mojonación de 1872

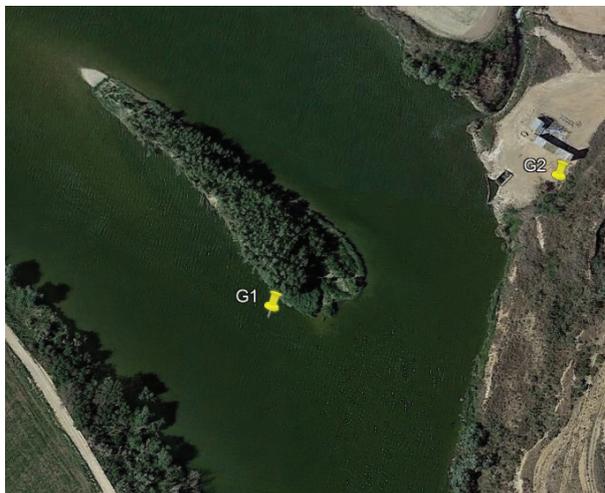
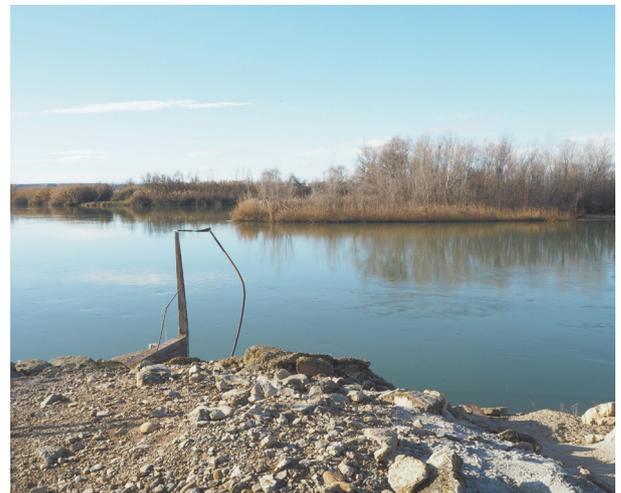
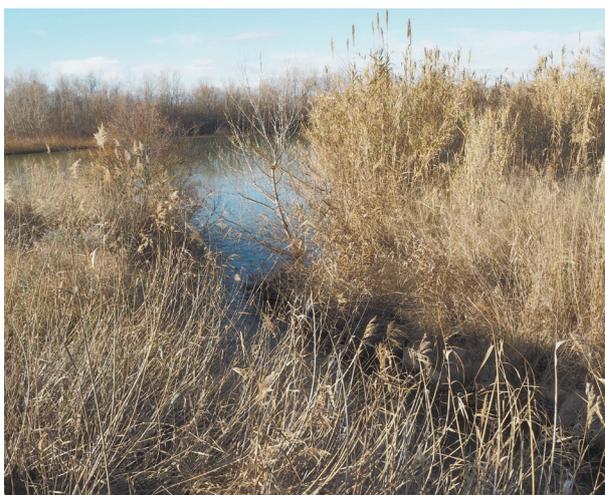
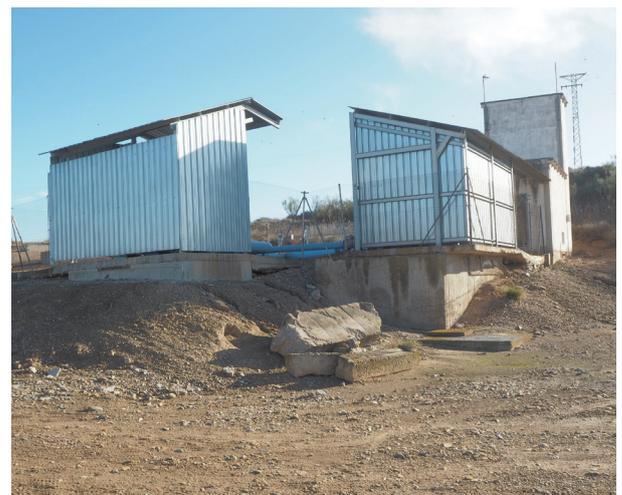
Descripción y localización: no se pone un mojón físico ya que la separación de los términos está en el centro del río, a 167 m desde la orilla. El lugar donde se juntó la comisión puede determinarse con exactitud en 41°26'37.41"N 0°28'11.13"O, ya que el río está encajonado y no se ha movido, o lo ha hecho poco, desde entonces (fecha visita: 27/01/2021).

- Fotos: 1: vista aérea de la ubicación del mojón.
2: cauce del Ebro donde se encuentra el punto divisorio de los términos.
3: desembocadura en el Ebro del escorredero.
4: infraestructuras para la elevación del agua de los riegos del Trancar.

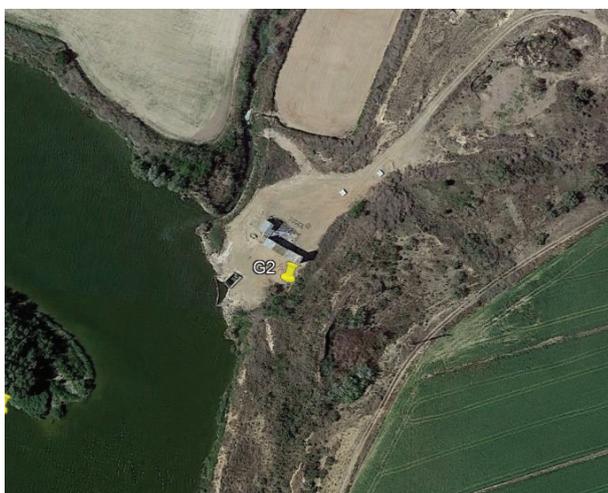
Fotos: 1: vista aérea de la ubicación del mojón.

Descripción y localización: mojón no encontrado. Ubicación posible en 41°26'36.56"N 0°28'09.62"O (fecha visita: 27/01/2021).

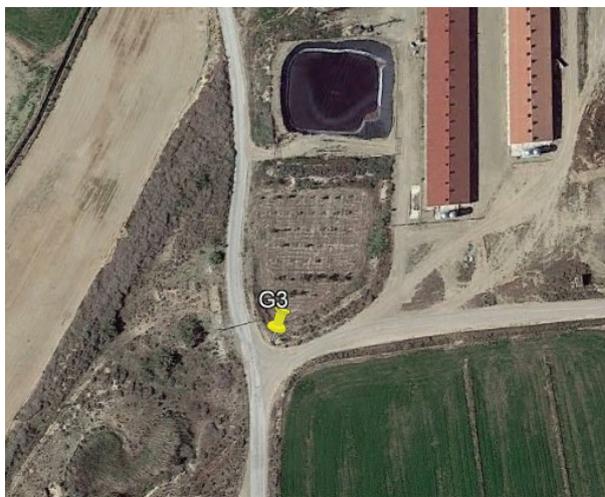
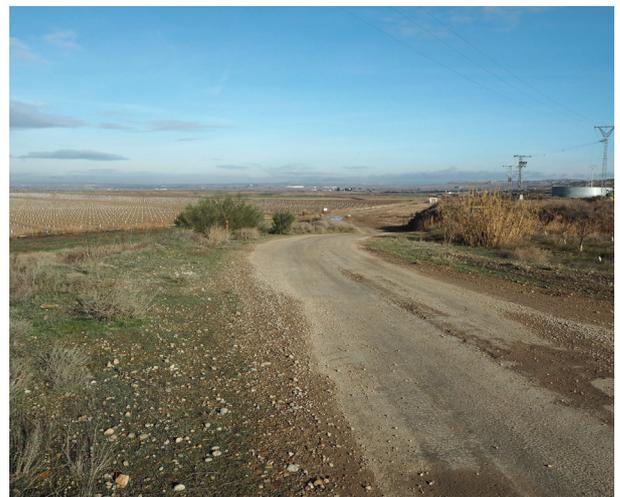
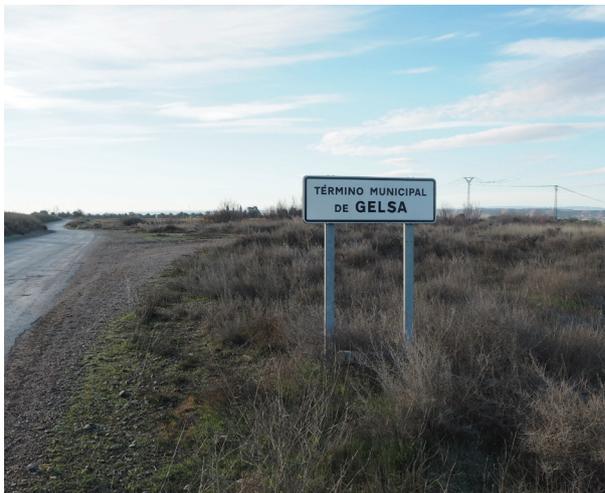
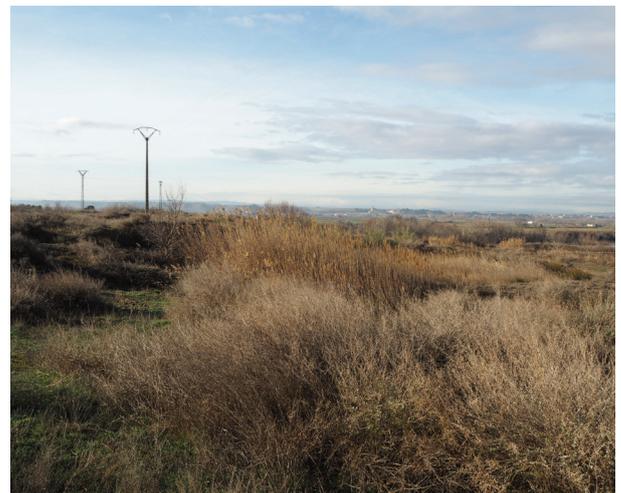
Descripción y localización: mojón no encontrado. Ubicación posible en 41°26'43.38"N 0°28'02.97"O (fecha visita: 27/01/2021).

- Fotos: 1: vista aérea de la ubicación del mojón.
2: hacia Pina, camino de Pina a Gelsa y cuesta de la Vega.
3: cartel informativo del término de Gelsa.
4: vista hacia el mojón anterior con carrizos y matas de osagra en la cantera.

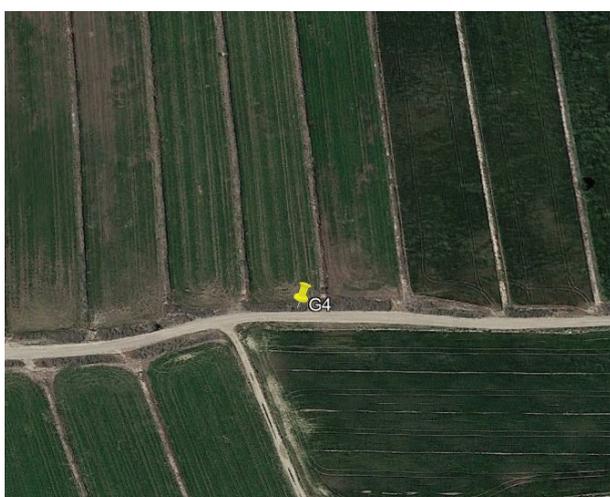
Fotos: 1: vista aérea de la ubicación del mojón.

Descripción y localización: mojón no encontrado; el lugar donde estaba colocado es hoy la margen izquierda del camino que lleva a la Val de Gelsa. Ubicación posible en 41°26'44.40"N 0°27'51.06"O (fecha visita: 27/01/2021).

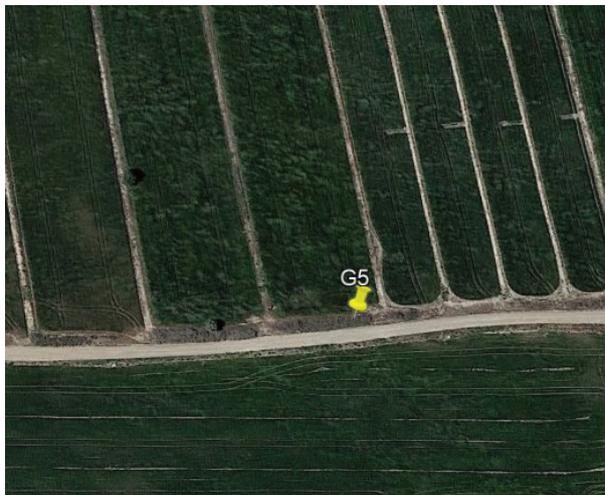
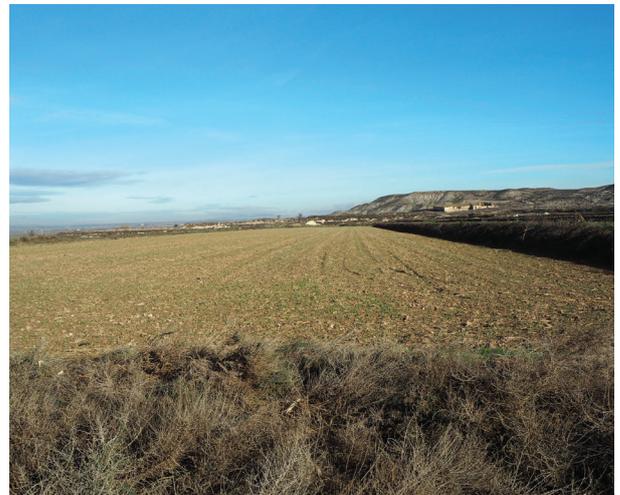
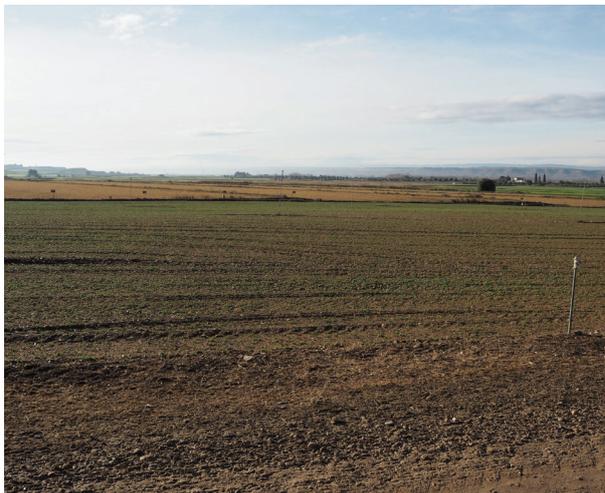
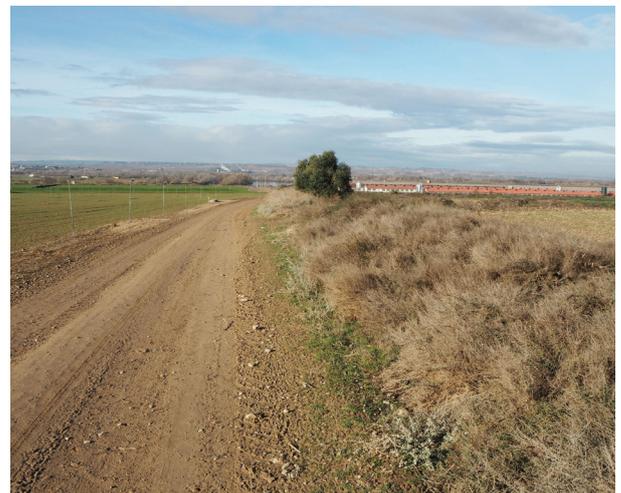
Descripción y localización: mojón no encontrado; el lugar donde estaba colocado es hoy la margen izquierda del camino que lleva a la Val de Gelsa. Ubicación posible en 41°26'44.51"N 0°27'42.31"O (fecha visita: 27/01/2021).

- Fotos: 1: vista aérea de la ubicación del mojón.
2: hacia Pina, parcela de regadío a manta.
3: hacia Gelsa, parcelas de regadío por aspersión; en algún lugar de la foto estaba el campo que fue de los herederos de Francisco García Sanz.
4: vista hacia el mojón anterior con el camino hacia la Vega; las lindes son de sillallar y hay plantado un olivo.

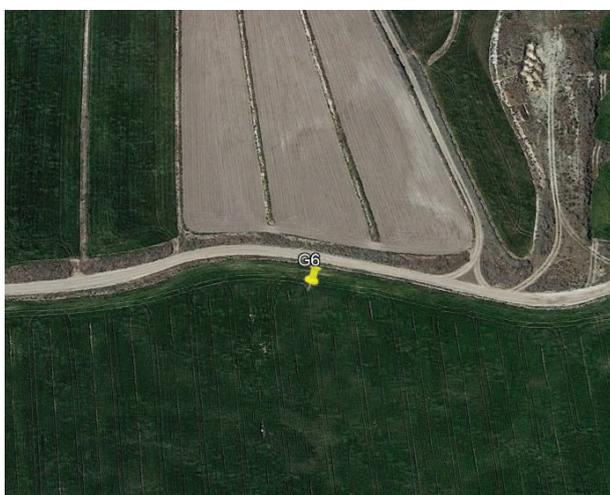
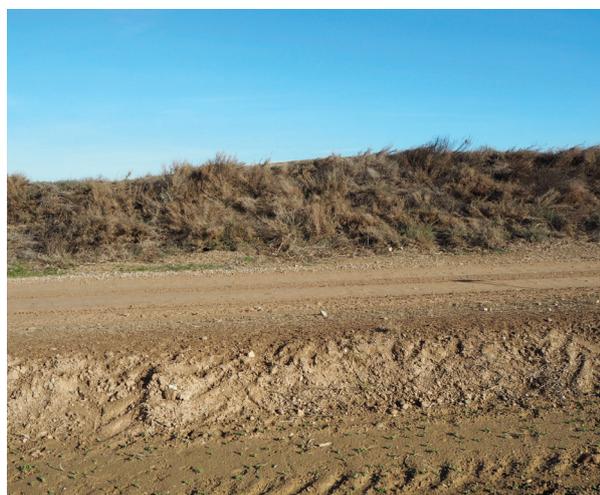
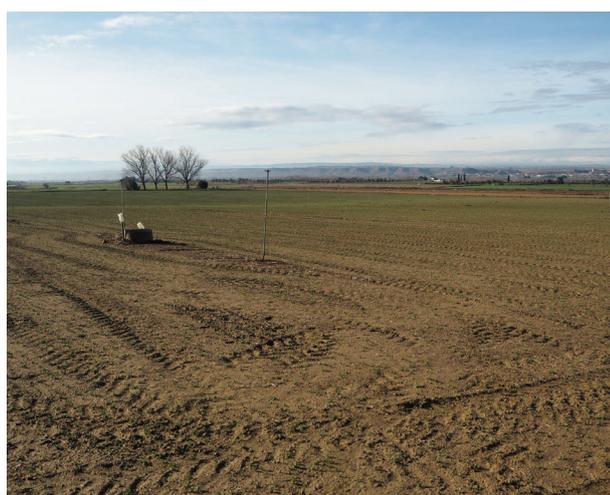
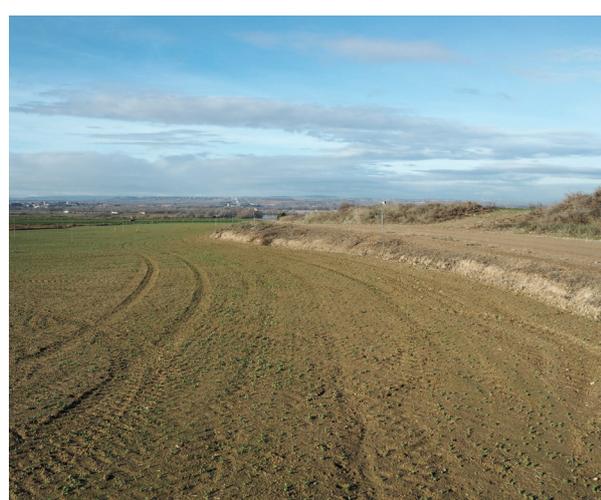
Descripción y localización: mojón no encontrado; el punto referenciado deja el camino en el término de Pina y el lugar donde estaba colocado se encuentra dentro de un campo de cultivo. Ubicación posible en 41°26'44.45"N 0°27'31.83"O (fecha visita: 27/01/2021).

- Fotos: 1: vista aérea de la ubicación del mojón.
 2: hacia Pina, el camino y una marguin elevada cubierta de sisallar.
 3: hacia Gelsa, las grandes fincas regadas por aspersión con una fila de chopos al fondo; el campo que fue de Pedro Laga ya no es referencia.
 4: vista hacia el mojón anterior; se aprecia la pendiente del terreno que sigue subiendo.

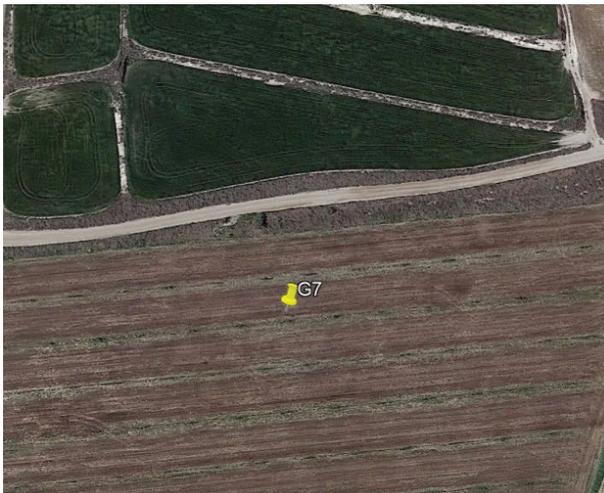
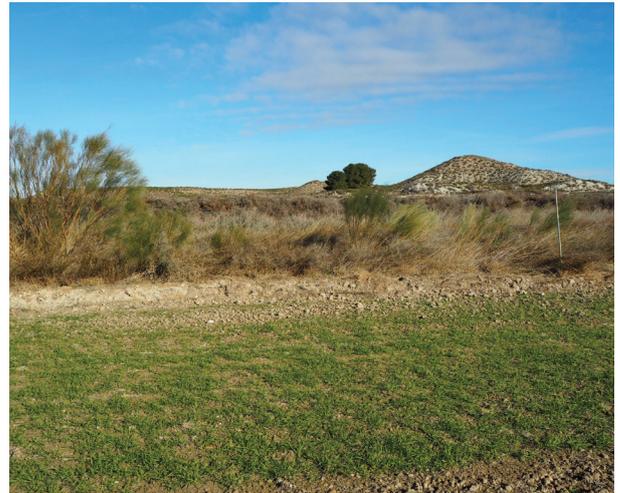
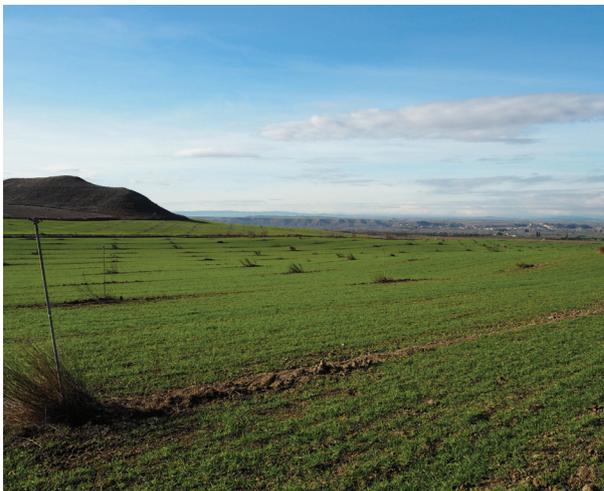
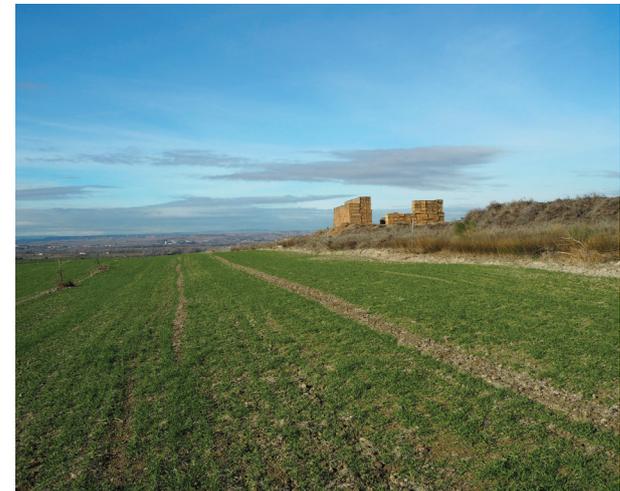
Descripción y localización: mojón no encontrado; el lugar donde estaba colocado está dentro de un campo de cultivo. Ubicación posible en 41°26'44.88"N 0°27'05.74"O (fecha visita: 27/01/2021).

- Fotos: 1: vista aérea de la ubicación del mojón.
2: hacia Pina, las lindes elevadas ocultan los campos aterrizados dejando al fondo un cerro yesoso como única referencia y en primer término una retama.
3: hacia Gelsa sigue la monotonía de los campos regados por aspersión.
4: vista hacia el mojón anterior; se aprecia que hemos llegado a la cima del cerro nombrado en el documento.

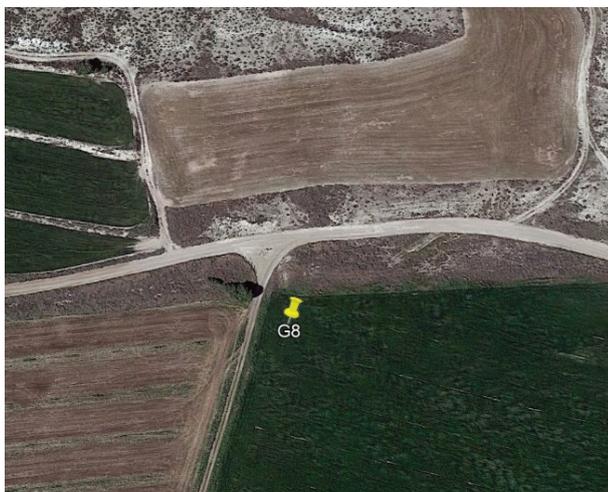
Fotos: 1: vista aérea de la ubicación del mojón.

Descripción y localización: mojón no encontrado; el lugar donde estaba colocado está dentro de un campo de cultivo. Ubicación posible en 41°26'45.97"N 0°26'58.53"O (fecha visita: 27/01/2021).

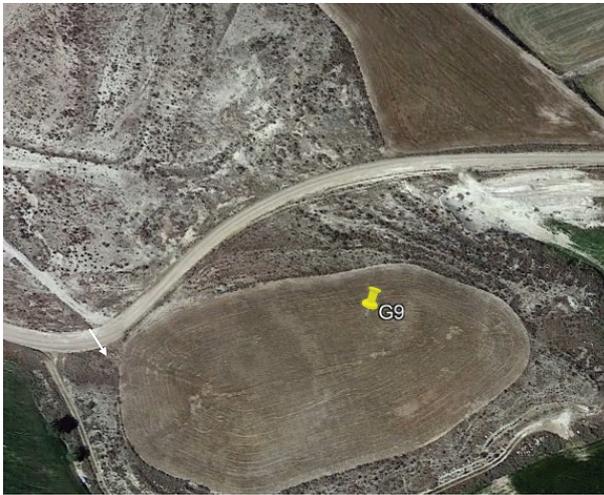
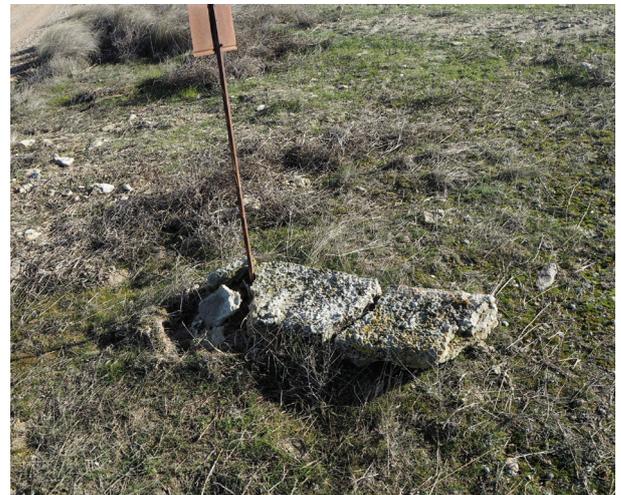
Descripción y localización: el lugar donde estaba colocado está dentro de un campo de cultivo. Ubicación posible en 41°26'47.13"N 0°26'46.76"O. En la entrada a la finca (señalado con una flecha en la ortofoto) hay dos piedras (46x39x10 y 32x39x10 cm respectivamente) compatibles con ser el mojón nº 9; probablemente la persona que roturó el puntarrón lo sacó fuera, rompiéndose en la operación o posteriormente (fecha visita: 27/01/2021).

- Fotos: 1: vista aérea de la ubicación del mojón y probable localización ex-situ del mismo.
2: probable mojón colocado junto a una señal de coto de caza.
3: hacia Pina, vista de la Val de Lerín.
4: partida de los Poyos en el término de Gelsa.

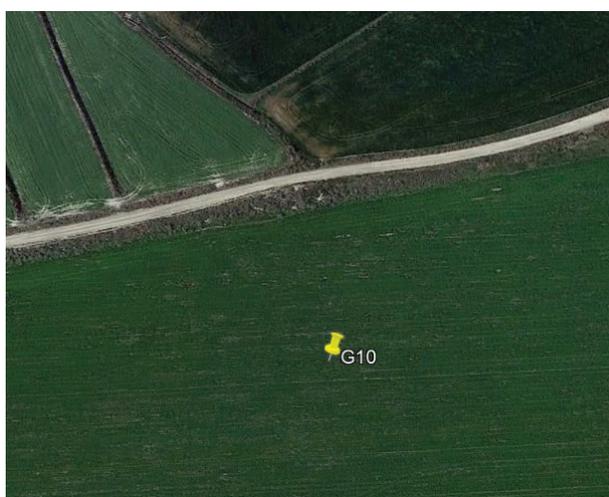
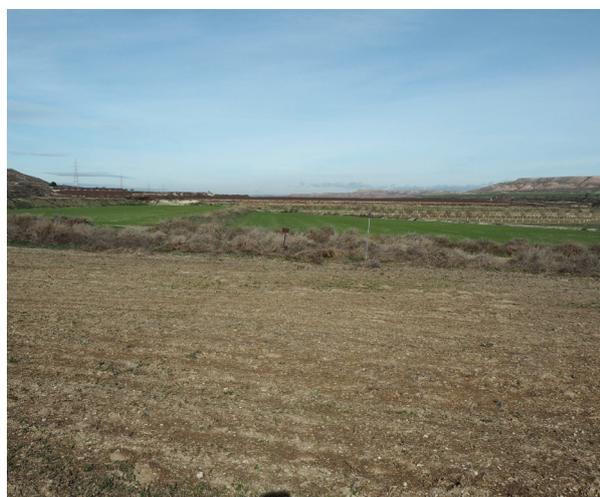
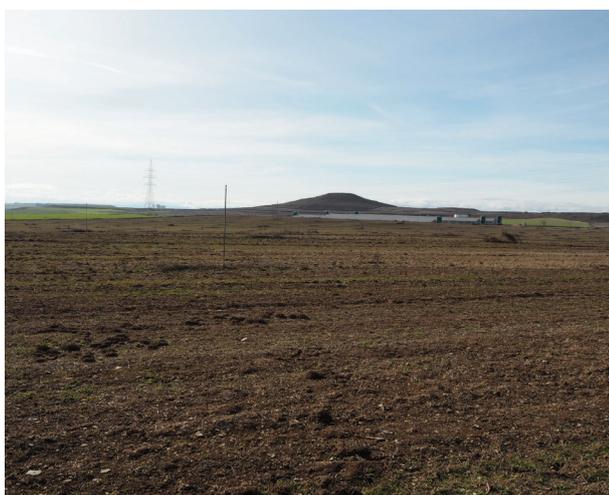
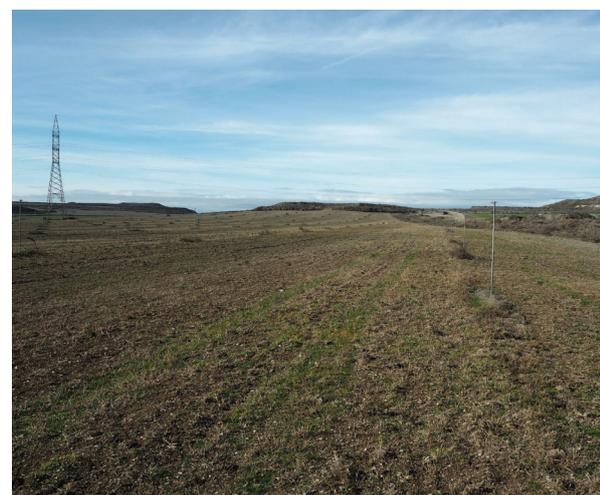
Descripción y localización: mojón no encontrado; el lugar donde estaba colocado está hoy dentro de un campo de cultivo. Ubicación posible en 41°26'48.70"N 0°26'26.16"O (fecha visita: 27/01/2021).

La cabañera no existe (ha quedado reducida al camino) ya que ha sido totalmente ocupada por los campos de regadío que se extienden por toda la val; tampoco hay restos del mas de Romualdo García ni se puede localizar el campo del sacerdote, que estaban en Gelsa. En el centro de la val de Lerín, donde se detiene el agua, el suelo está salinizado con formaciones de sosera en las lindes entre campos.

Fotos: 1: vista aérea de la ubicación del mojón.

2: vista de la Val hacia Pina, con campos aterrazados.

3: hacia Gelsa, los campos son grandes, sin lindes entre ellos; al fondo los Poyos.

4: vista hacia el mojón anterior; al fondo el puntarrón y la línea de alta tensión.

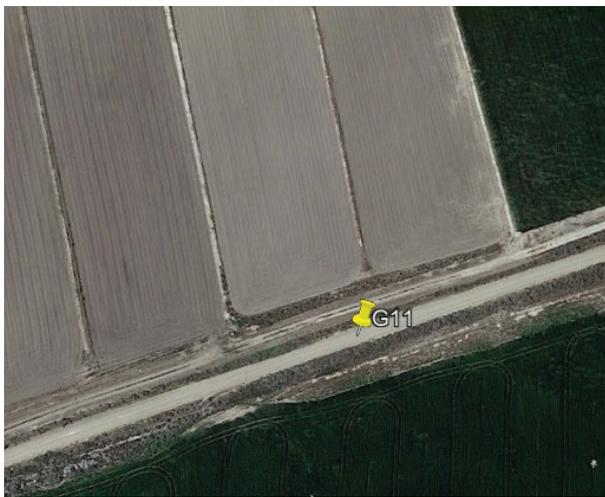
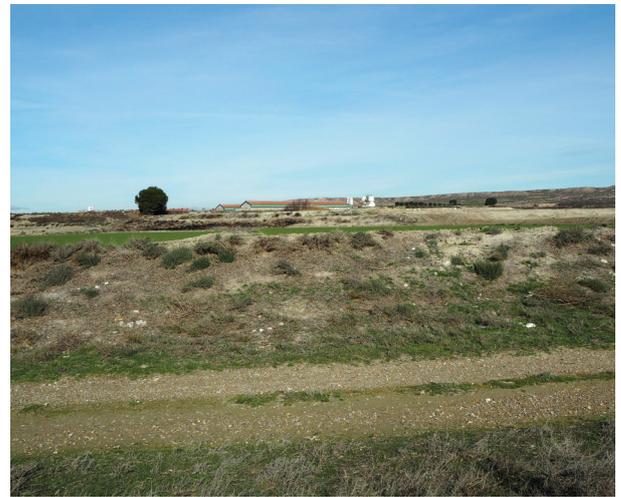
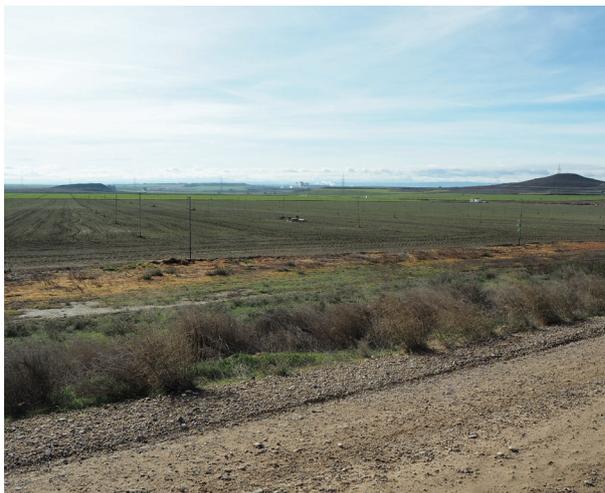
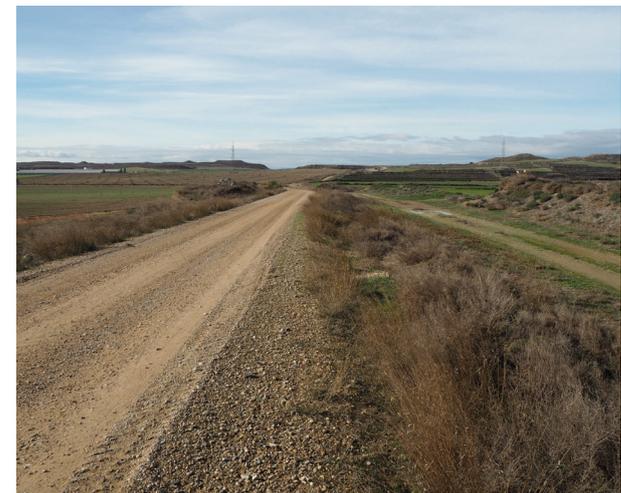
11 *Para fijar el mojón once se hizo estación en el cerro que vierte las aguas al campo de Tomas de Gracia y cabañera se dirigió la visual al anterior y resulto linea recta y un angulo de ciento ochenta grados o sea linea recta y una distancia de cuatrocientos cincuenta y cinco metros*

Descripción y localización: mojón no encontrado; en el lugar donde estaba colocado discurre un camino. Ubicación posible en 41°26'55.96"N 0°26'08.97"O (fecha visita: 27/01/2021).

El cerro no existe eliminado por la transformación en regadío. Hacia Pina la pendiente se ha solventado aterrazando el suelo para regar a manta. En Gelsa el riego va a ser siempre por aspersión. La cabañera está formada solo por dos caminos que discurren paralelos, uno más antiguo, que queda en Pina, y el otro más ancho realizado durante la puesta en regadío de la Val.

- Fotos: 1: vista aérea de la ubicación del mojón.
2: hacia Pina, parcelas de regadío a manta aterrazadas para salvar la pendiente; al fondo una granja de cerdos.
3: hacia Gelsa, campos regados por aspersión.
4: vista hacia el mojón anterior, con los dos caminos que hacen de cabañera.

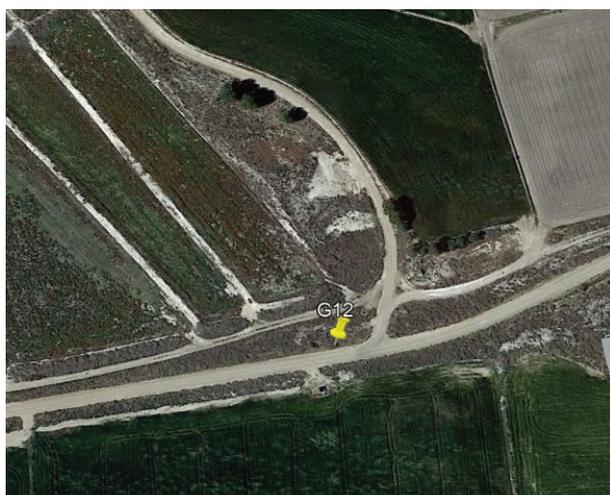
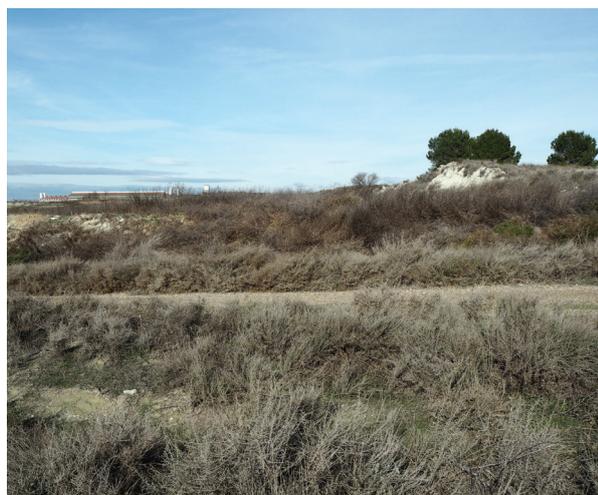
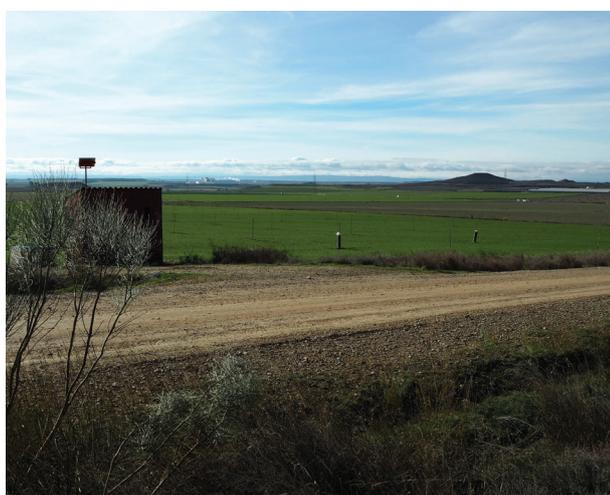
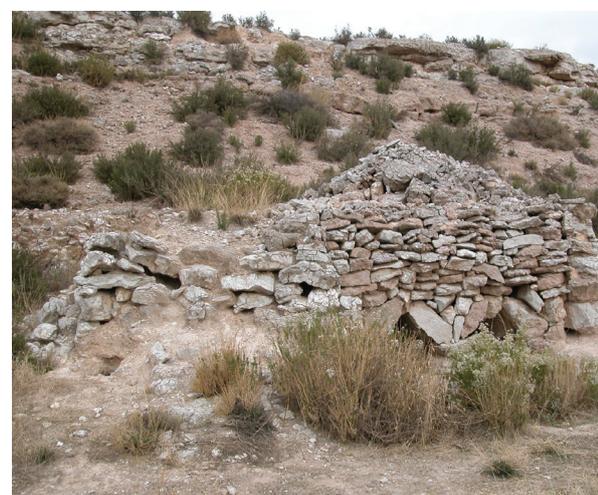
12 Para fijar el mojon doce se hizo estacion procsimo a las casas de hornos de yeso en el cerro que vierte las aguas al campo de Lorenzo Falcon; se dirigió la visual al anterior y resulto linea recta y un angulo de ciento setenta grados y una distancia de doscientos sesenta y tres metros

Descripción y localización: mojón no encontrado; en el lugar donde estaba colocado hay un camino. Ubicación posible en 41°26'58.11"N 0°25'57.89"O (fecha visita: 27/01/2021).

El lugar ha sido aplanado por lo que no existe ni el cerro ni las casas de hornos de yeso utilizados como referencia en el documento.

- Fotos: 1: vista aérea de la ubicación del mojón.
 2: hacia Pina, siguen las pequeñas parcelas aterrazadas.
 3: hacia Gelsa, campos regados por aspersion en el lugar en el que estaba el que fue de Lorenzo Falcón.
 4: ejemplo de horno de yeso que se encuentra en el término de la Atalaya, en Pina de Ebro.

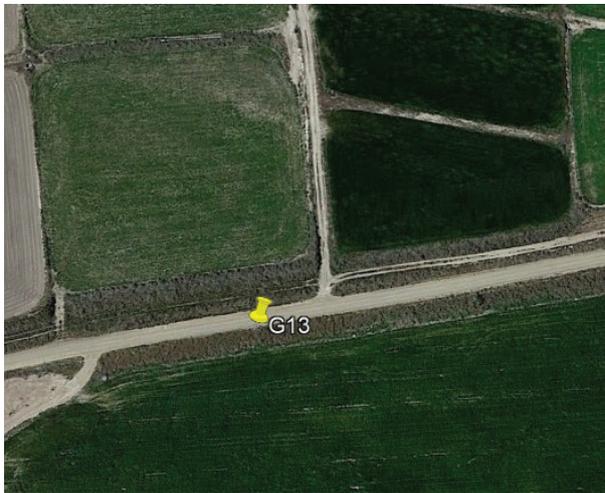
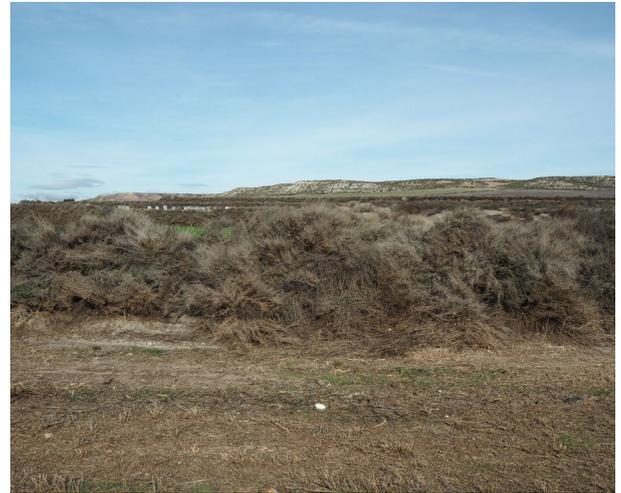
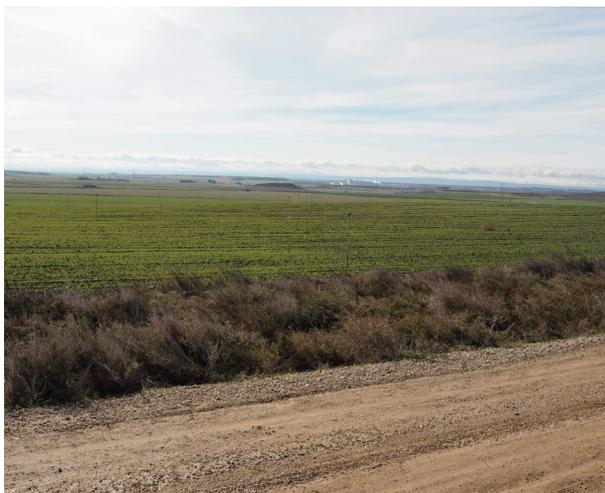
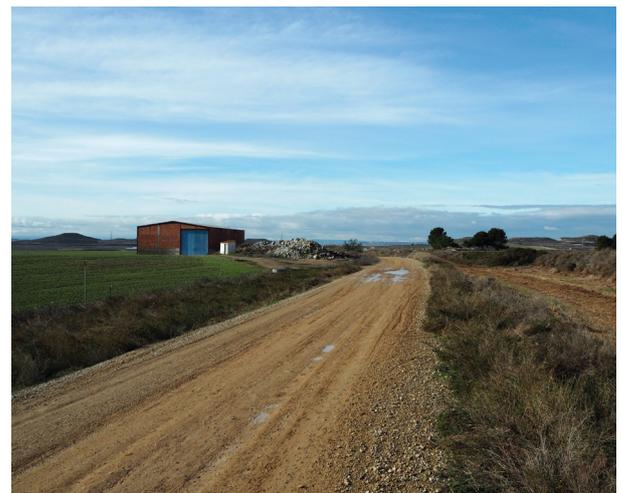
13 *Para fijar el mojón numero trece se hizo estacion en la linde del campo de Lorenzo Falcon, los que tomaron terreno de la cabañera dirigida la visual al anterior resulto linea recta y un angulo de ciento sesenta y tres grados y una distancia de doscientos cuarenta metros*

Descripción y localización: mojón no encontrado; el lugar donde estaba colocado es la orilla del camino. Ubicación posible en 41°27'00.11''N 0°25'47.97''O (fecha visita: 27/01/2021).

El paisaje no varía respecto a los mojones anteriores. Como la cabañera iba por el término de Pina (ver mojones nº 22 y 23), el campo de Lorenzo Falcón estaba en Gelsa. El hecho de que en una mojonación figure por escrito el que Lorenzo roturó un trozo de cabañera constata como en 1872 hay unas élites ganaderas celosas de sus derechos, poder dado por la importancia del ovino en la época. Poco podían pensar que en el futuro la lana iba a perder su valor y la oveja sería sustituida por el tractor, que es lo que ahora pasa por la cabañera. En fin, que el reproche a Lorenzo Falcón anda en boca del personal 149 años después de que metiese las mulas y el aladro en la cabañera, que tampoco fue para tanto.

- Fotos: 1: vista aérea de la ubicación del mojón.
2: Hacia Pina, siguen las pequeñas parcelas aterrazadas.
3: Hacia Gelsa, lugar donde Lorenzo Falcón roturó la cabañera.
4: vista hacia el mojón anterior con el Mas de Híjar en el término de Gelsa.

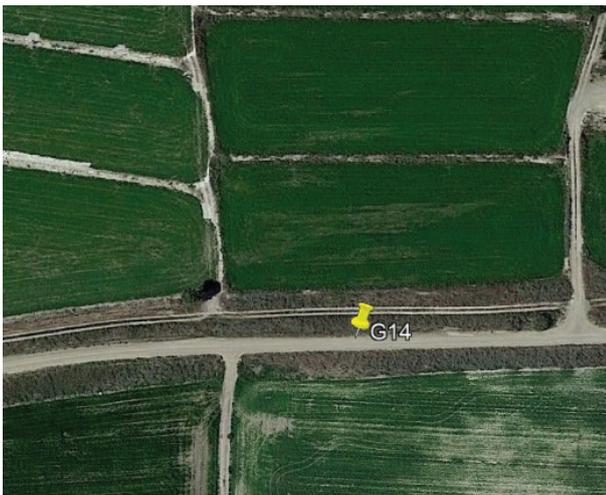
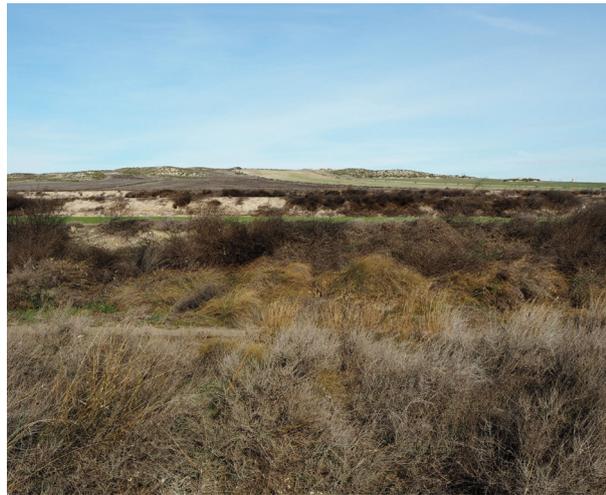
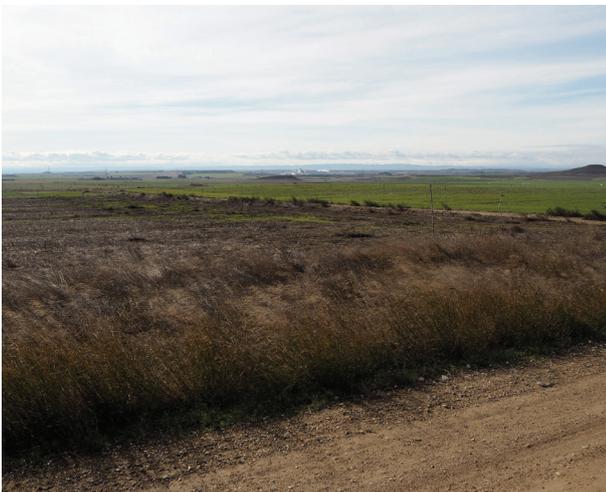
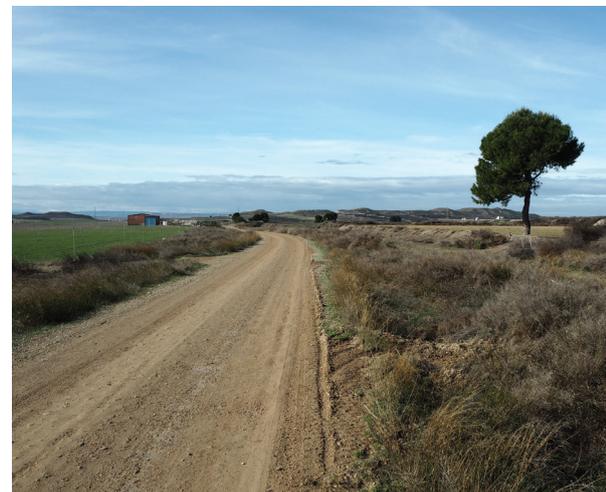
14 Para fijar el mojon numero catorce se hizo estacion en el linde del campo de Blas Uson, Dirigida la visual al anterior resulto linea recta y angulo de ciento setenta y un grados y una distancia de doscientos sesenta y tres metros

Descripción y localización: mojón no encontrado; el lugar donde estaba colocado es la orilla del camino. Ubicación posible en 41°27'01.47"N 0°25'36.67"O (fecha visita: 27/01/2021).

El paisaje no varía desde el mojón anterior. El espacio entre los dos caminos es un sisallar muy espeso. El campo de Blas Usón estaba en el término de Gelsa (ver mojones nº 22 y 23).

- Fotos: 1: vista aérea de la ubicación del mojón.
 2: hacia Pina, sisallar entre los caminos y campos aterrazados.
 3: hacia Gelsa, sisallar en los bordes del camino principal y ampos de riego por aspersión.
 4: vista hacia el mojón anterior, con un pino carrasco en la linde de un campo.

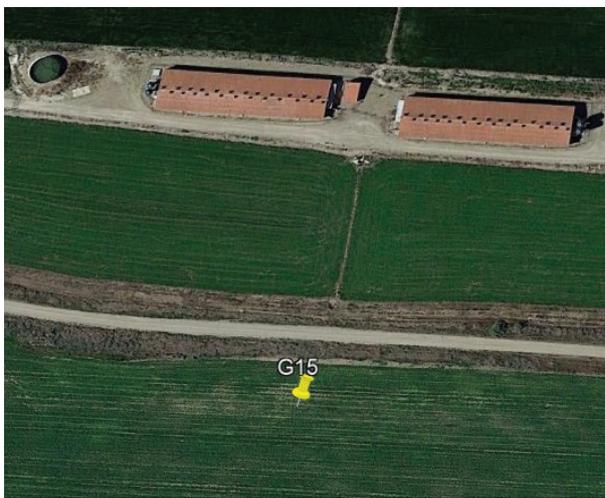
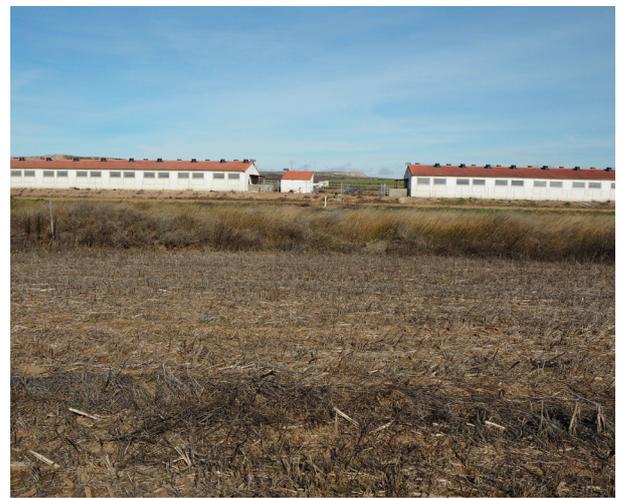
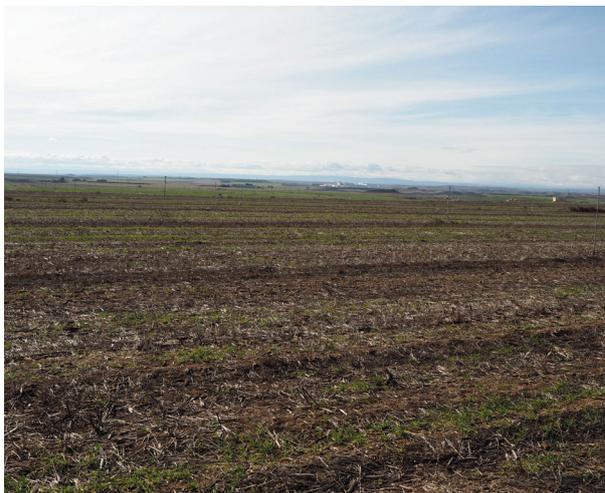
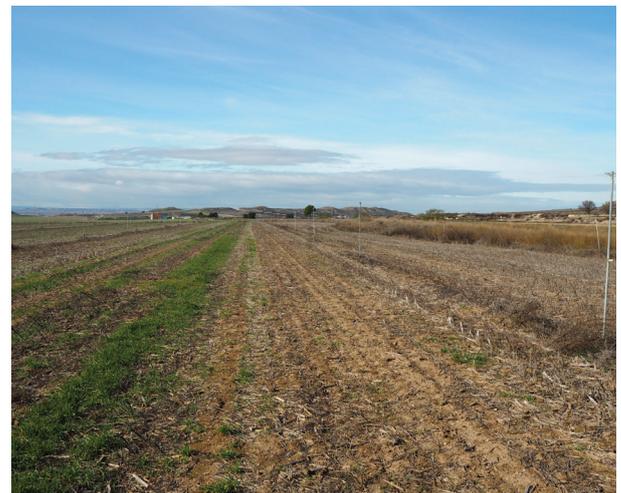
15 Para fijar el mojón numero quince se hizo estacion en la linde del campo de herederos de Pedro Ginoves; se dirigió la visual al anterior y resulto linea recta y angulo de ciento setenta y dos grados y una distancia de trescientos treinta y tres metros

Descripción y localización: mojón no encontrado; el lugar donde estaba colocado está hoy dentro de un campo de cultivo. Ubicación posible en 41°26'59.96"N 0°25'22.48"O (fecha visita: 27/01/2021).

El paisaje varía poco desde el mojón anterior, si acaso el que la zona regada en la parte de Pina se van estrechando. En el lado de Pina, justo enfrente de la ubicación del mojón, hay una granja de cerdos. Hacer notar que los propietarios de los campos en cuyas lindes se iban colocando los mojones van cambiando en distancias cortas, lo que indica o que las fincas eran muy pequeñas o que eran tiras estrechas orientadas hacia el centro de la Val.

- Fotos: 1: vista aérea de la ubicación del mojón.
2: hacia Pina, parcela de regadío donde se colocó el mojón, con una granja de cerdos.
3: hacia Gelsa siguen los campos extensos regados por aspersión en el lugar del campo que fue de Pedro Ginovés.
4: vista hacia el mojón anterior, con los campos regados por aspersión.

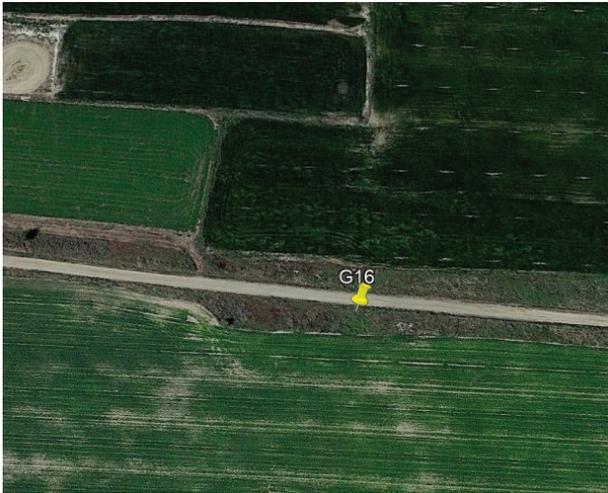
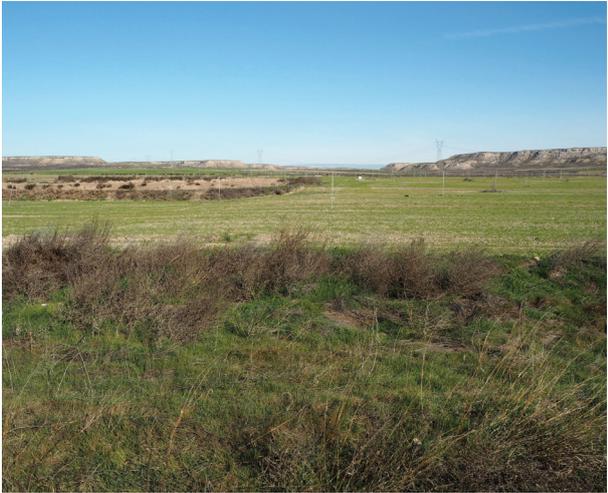
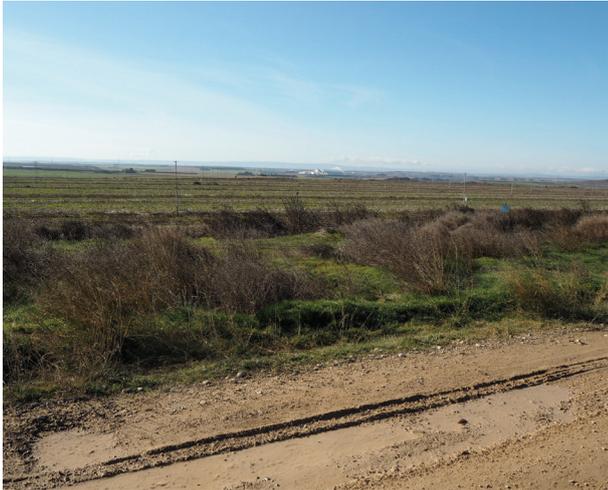
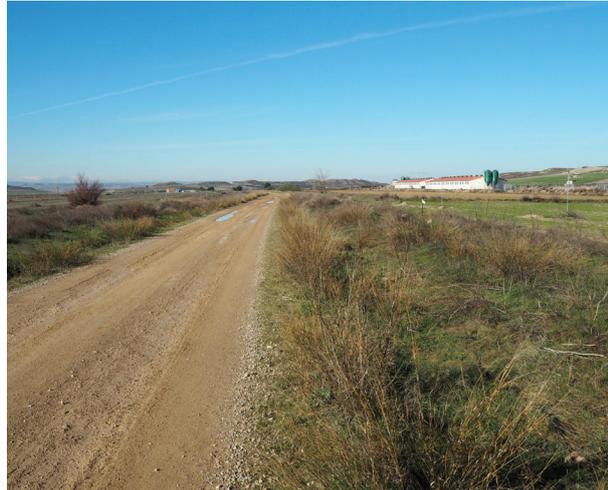
16 Para fijar el numero diez y seis se hizo estacion en la linde del campo de Joaquin Falcon Bastarras se dirigió la visual al anterior y resulto linea recta y un angulo de ciento setenta y tres grados y una distancia de trescientos metros

Descripción y localización: mojón no encontrado; el lugar donde estaba colocado es la margen del camino. Ubicación posible en 41°26'59.70"N 0°25'09.57"O (fecha visita: 29/01/2021).

Hacia Pina es el último campo puesto en regadío y lo es por aspersión, por lo que el suelo no está aterrizado. Queda solo el camino nuevo, ya que el viejo se ha perdido por falta de uso, limitado por sendas franjas ocupadas por sisallar.

- Fotos: 1: vista aérea de la ubicación del mojón.
- 2: hacia Pina, parcela de regadío regada por aspersión y sitio del camino viejo abandonado.
- 3: hacia Gelsa, margen amplio de camino que sirve de cabañera y campos de riego en el que fue de Joaquín Falcón Bastarrás.
- 4: vista hacia el mojón anterior, con el camino y granja de cerdos al fondo.

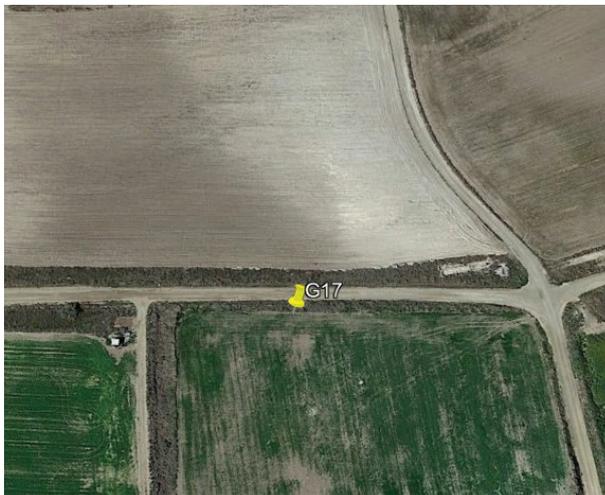
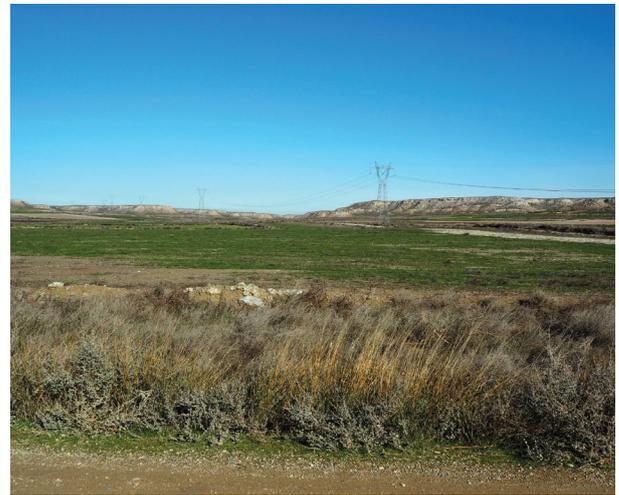
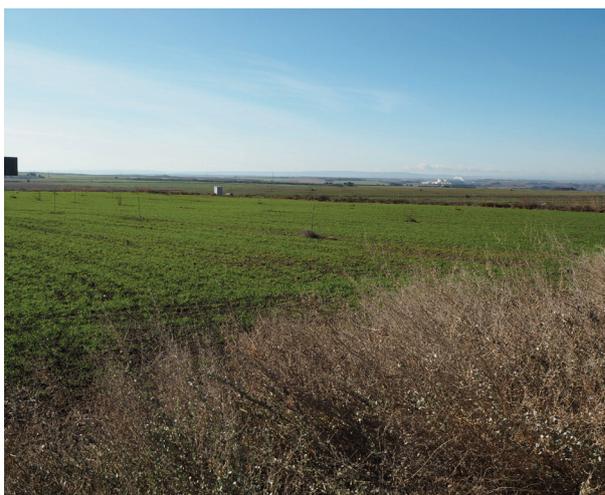
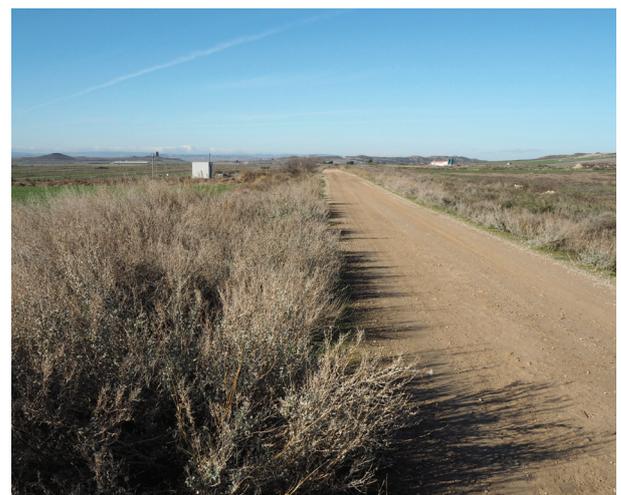
Descripción y localización: mojón no encontrado; el lugar donde estaba colocado está hoy en la linde de un campo de cultivo en Gelsa, lo que coincide con lo que fue la propiedad de Joaquín Falcón. Ubicación posible en 41°26'59.09"N 0°24'53.16"O (fecha visita: 29/01/2021).

Han terminado ya los campos de regadío en el término de Pina y comienza el secano. La cañanera ha sido ocupada por unos campos de secano que no existían en la fecha del documento. Próximo al lugar donde se colocó el mojón está el camino que une la carretera A-1105 a Gelsa con Val de Abellera, que no se cita en el documento. Terminaba aquí el Acampo de la Loma, que comenzaba en la cuesta de la Vega (ver mojón nº 3) y comenzaba hacia Pina el Acampo de Val de Oro, que en 1861 era propiedad de Bartolomé Sañudo, vecino de Gelsa; este acampo tenía una extensión de 342 Has. y pagaba una contribución de 1.155 reales.

- Fotos: 1: vista aérea de la ubicación del mojón.
2: hacia Pina, parcelas de secano y la Val de Oro, con las torres de una línea de conducción eléctrica.
3: hacia Gelsa, siguen los campos regados por aspersión.
4: vista hacia el mojón anterior, con el camino bordeado por osagras.

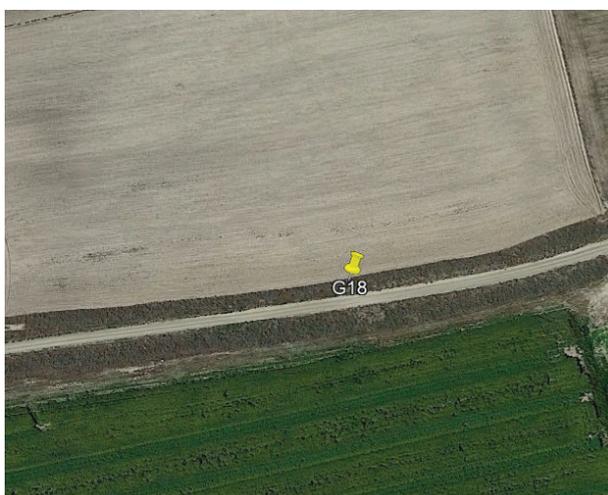
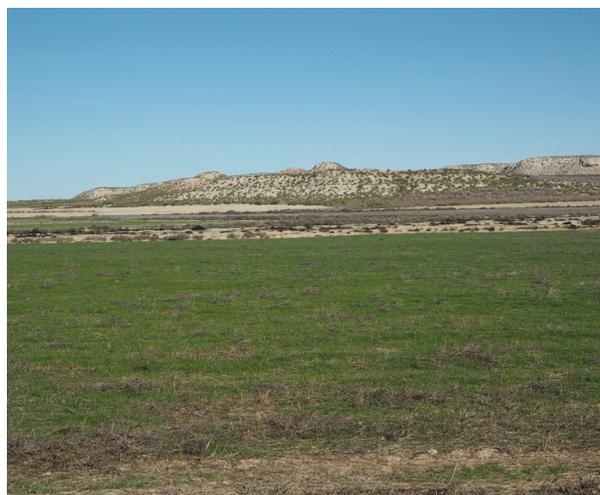
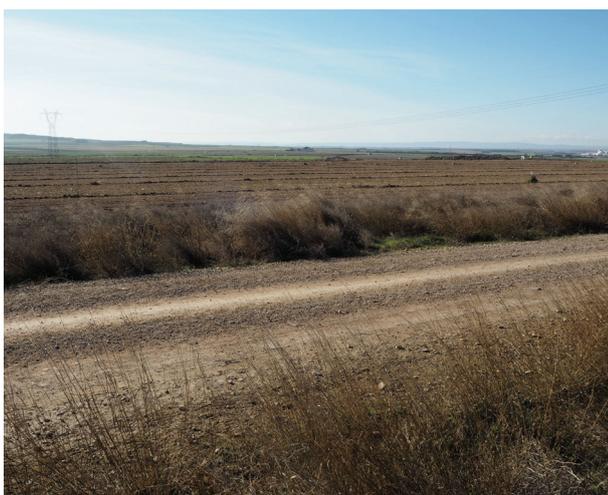
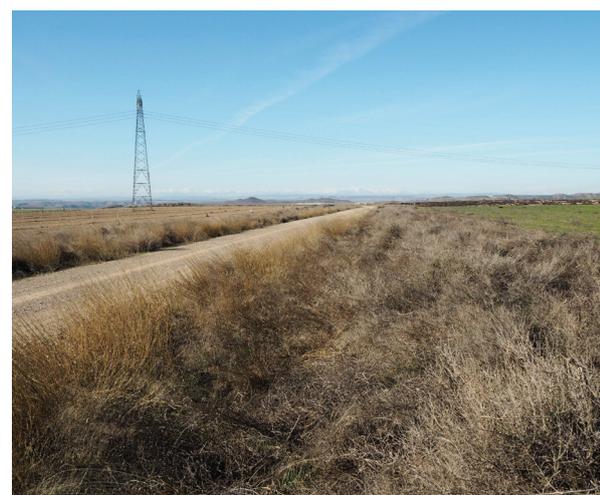
18 Para fijar el mojon numero diez y ocho se hizo estacion en el limite del campo de Doña Maria Genzor de Gelsa, y dirigida la visual al anterior y resulto linea recta y un angulo de ciento setenta y cuatro grados y una distancia de cuatrocientos cuarenta metros

Descripción y localización: mojón no encontrado; el lugar donde estaba colocado está entre la actual cabañera y un campo de cultivo. Ubicación posible en 41°27'02.12"N 0°24'34.67"O (fecha visita: 29/01/2021).

El paisaje está muy transformado y el hecho de que donde estaba el mojón sea ahora la linde de un campo es engañoso. Hasta el mojón nº 23 la cabañera quedaba en el término de Pina (ver mojon nº 22 y 23), por lo que el campo de Doña María Genzor estaba en Gelsa, hecho corroborado por no figurar como propietaria en Pina en el amillaramiento de 1861. Por tanto, con la transformación en regadío, el camino-cabañera se pasó a Gelsa ocupando el campo de Doña María, y la cabañera antigua se ha roturado en Pina. Llama la atención el tratamiento de respeto de Doña María, que se repite con todas las personas citadas en el documento con el apellido Genzor, lo que viene a indicar que debía de ser familia de importancia en Gelsa.

- Fotos: 1: vista aérea de la ubicación del mojón.
 2: hacia Pina, parcela de secano con los cerros de Val de Oro al fondo.
 3: hacia Gelsa, camino con los campos de riego por aspersión.
 4: vista hacia el mojón anterior con el camino-cabañera y las torres de conducción eléctrica.
