DESLINDE CON GELSA

GELSA

Estudio del término municipal de Pina según la mojonación de 1872

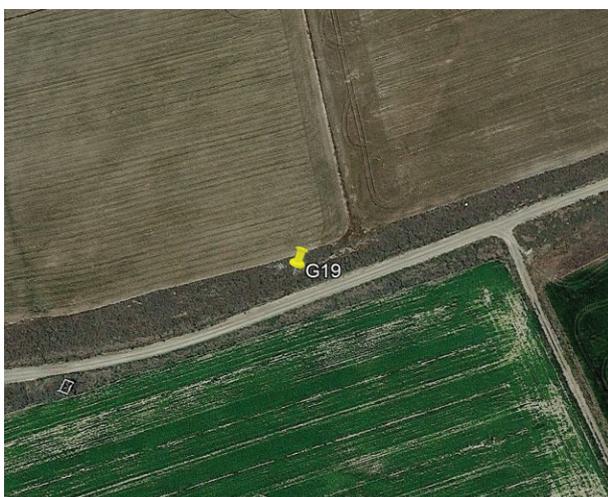
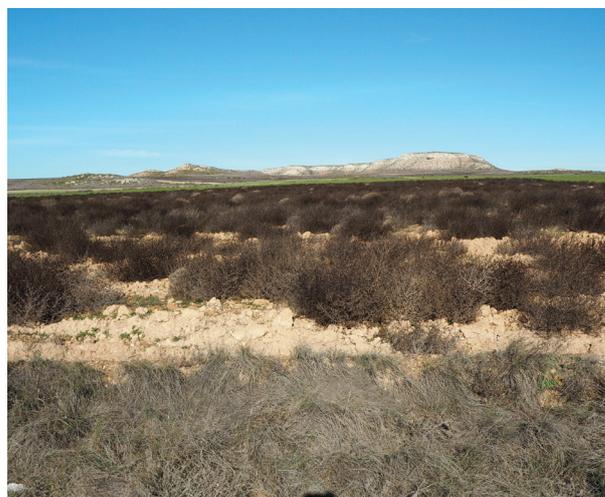
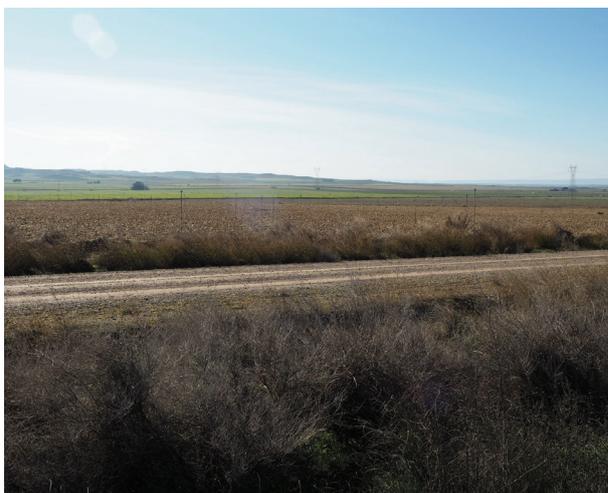
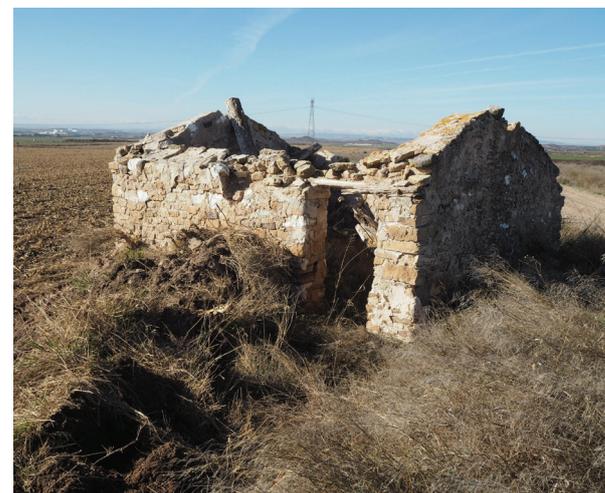
19 Para fijar el mojón diez y nueve se hizo estacion en la parte del (N.) del mas deteriorado de herederos de D. Joaquín Genzor de Gelsa se dirigió la visual al anterior y resulto linea recta y un angulo de ciento setenta y tres grados y una distancia de cuatrocientos cincuenta metros

Descripción y localización: mojón no encontrado; el lugar donde estaba colocado es la actual cabañera. Ubicación posible en 41°27'05.76"N 0°24'15.79"O (fecha visita: 29/01/2021).

Es un paisaje similar al del mojón anterior. En el mismo lugar donde se colocó el mojón no se han encontrado restos del mas nombrado en el documento, si bien unos 84 metros antes está en ruinas el mas que fue de José Aranda "Pilaro", de Gelsa; no podemos confirmar si se trata del que sirve de referencia. La cabañera está cubierta de sisallar muy espeso, lo que indica falta de paso de ganado.

- Fotos: 1: vista aérea de la ubicación del mojón.
2: hacia Pina, campos de secano.
3: hacia Gelsa, actual cabañera y camino y campos regados por aspersión.
4: al sur del mojón, el pequeño mas en ruinas de José Aranda "Pilaro".

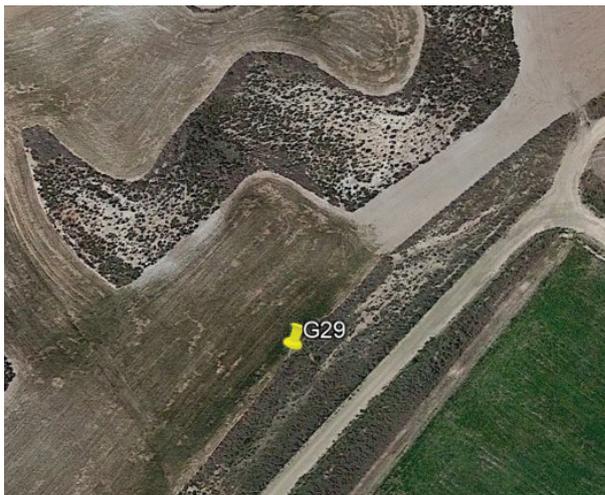
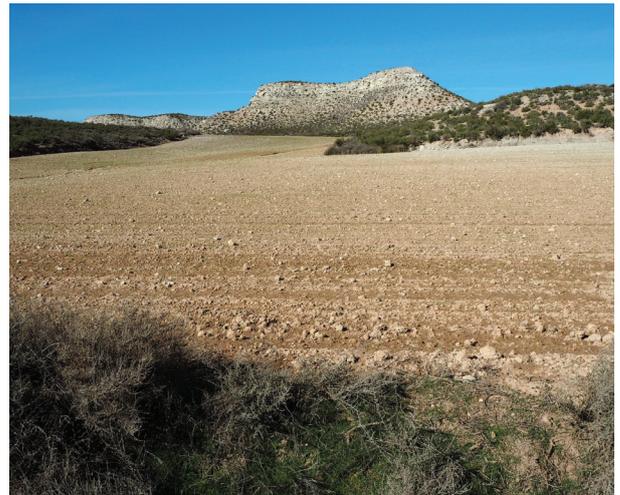
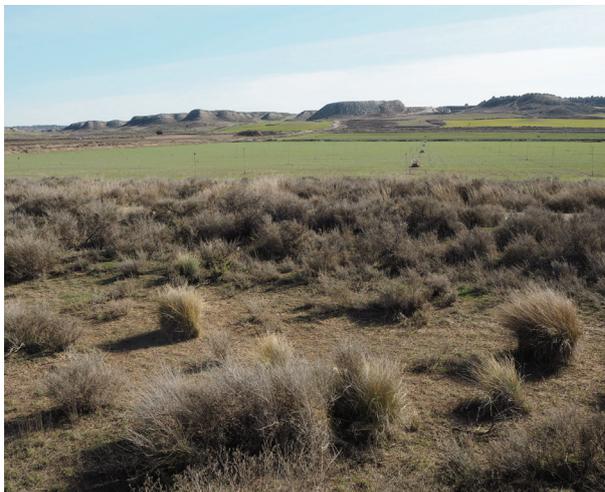
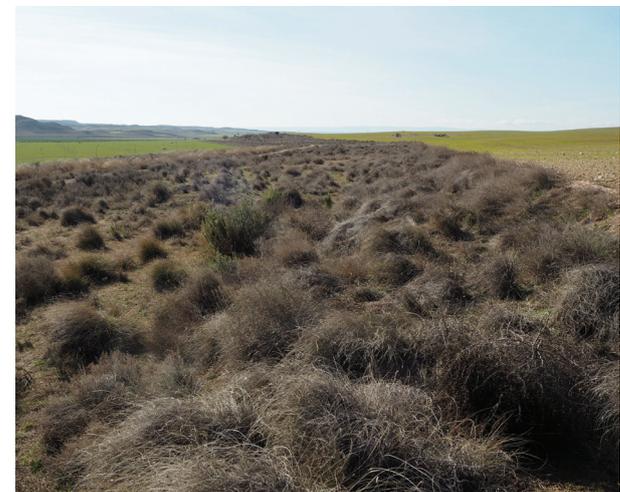
Descripción y localización: mojón no encontrado; el lugar donde estaba colocado es ahora la linde entre un campo de cultivo y la cabañera. Ubicación posible en 41°27'50.06"N 0°23'13.27"O (fecha visita: 29/01/2021).

El relieve es similar al del mojón anterior ya que la linde continúa por una parte elevada. El camino vecinal sigue en el mismo sitio.

- Fotos: 1: vista aérea de la ubicación del mojón.
2: hacia Pina, campos de secano y cerros de yeso y cascajo cercanos.
3: hacia Gelsa, cabañera y campos de regadío; el camino vecinal está en el centro de la cabañera y no se aprecia bien en la foto.
4: vista hacia el mojón anterior; el paisaje sigue sin cambios.

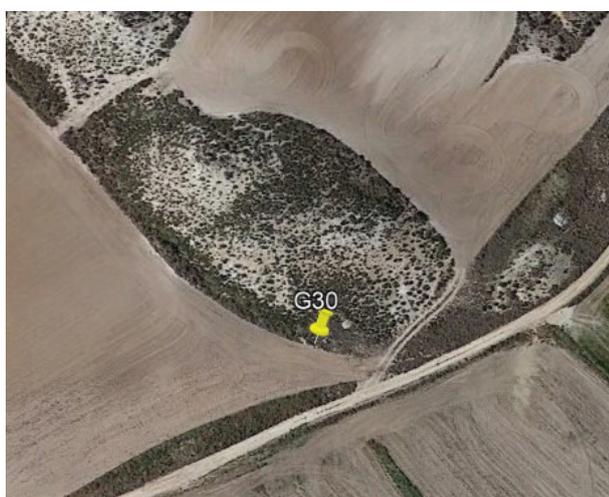
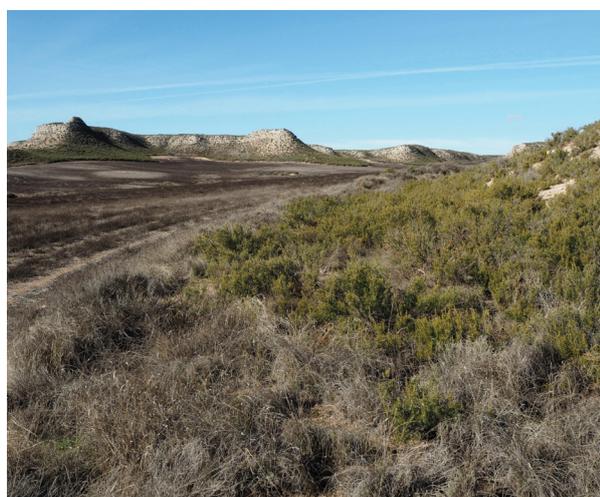
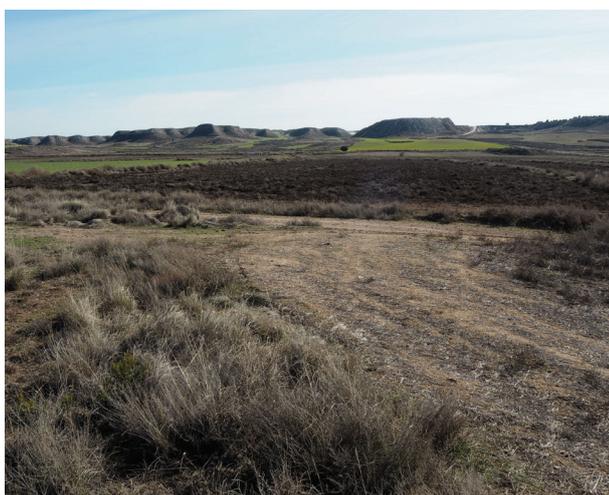
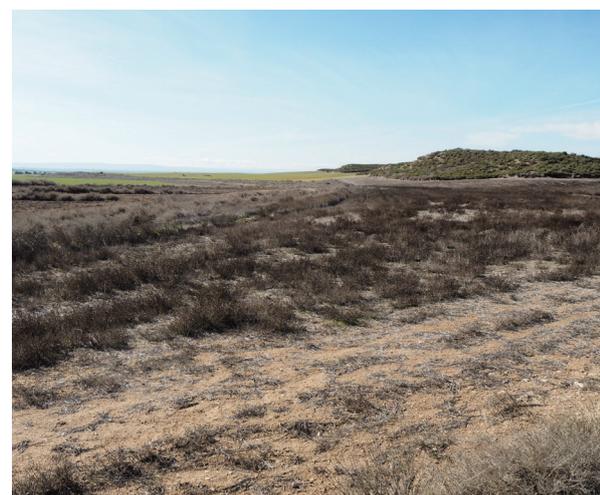
30 Para fijar el mojon numero treinta se hizo estacion en la cuerda que vierte las aguas al camino vecinal osea val de Gelsa a la propiedad de Cosme Uson, dirigida la visual al anterior resultado linea recta y un angulo de ciento sesenta y un grados y una distancia de doscientos setenta metros

Descripción y localización: mojón no encontrado; el lugar donde estaba colocado está entre la base de un cerro elevado y la linde de un campo de cultivo. Ubicación posible en 41°27'55.45"N 0°23'04.04"O (fecha visita: 29/01/2021).

La línea de mojones pasa por la base de un cerro bastante notable que no se cita como referencia. La vegetación cambia ya que en las laderas del cerro hay matorral gipsófilo denso en la base, más ralo en la cima, que no ha aparecido hasta ahora. Los campos regados en la Val de Gelsa han terminado ya y los cultivos son ahora de secano.

- Fotos: 1: vista aérea de la ubicación del mojón.
 2: hacia Pina, ladera del cerro con romeral y campos de secano.
 3: hacia Gelsa, en primer término camino de acceso a fincas que comienza en el camino vecinal, algo más abajo; al fondo campos de secano en el lugar donde estaba es que fue de Cosme Usón.
 4: vista hacia el mojón anterior con campos de secano.

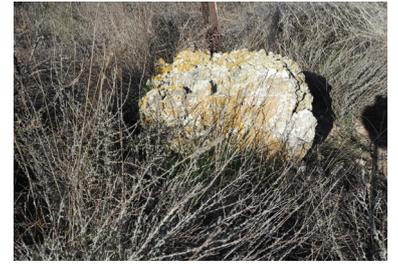
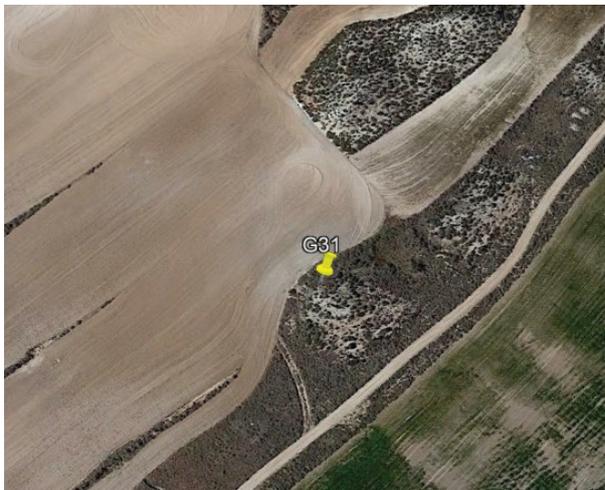
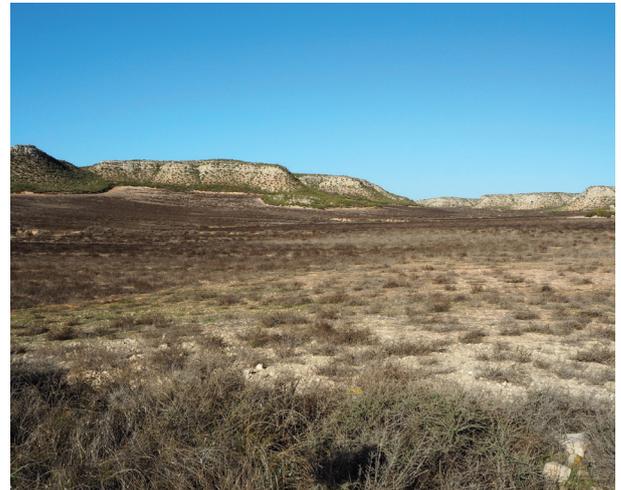
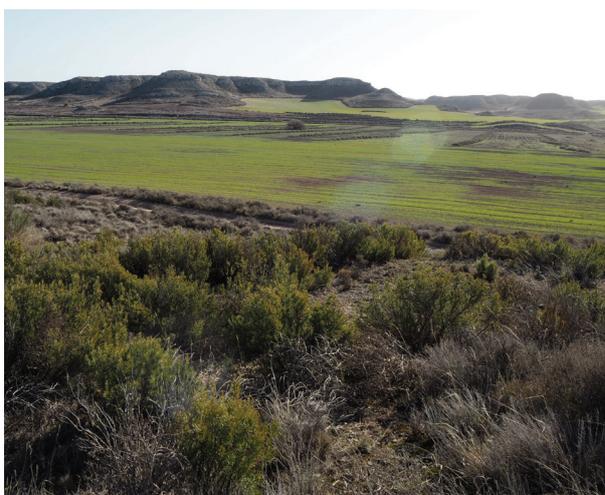
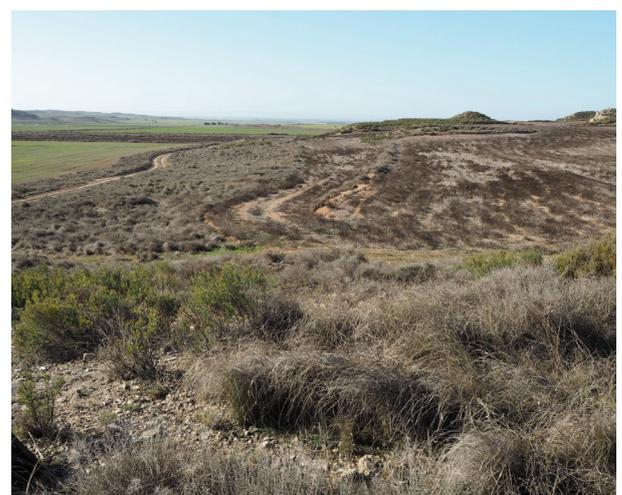
31 Para fijar el mojón treinta y uno se hizo estación en el morron que vierte las aguas al campo de Don Pedro Aranguren y de Don Manuel Bernal de Pina se dirigió la visual con el anterior y posterior y resulto linea recta y una distancia de trescientos cinco metros

Descripción y localización: mojón en piedra de yeso localizado en 41°28'02.75"N 0°22'55.23"O; queda solo la base junto a una señal de coto de caza con unas dimensiones de 34x47x16 cm; no se ha encontrado la parte que falta (fecha visita: 01/02/2021).

El mojón está colocado en un cerro pequeño junto a la linde de un campo. La vegetación de la cabañera es similar a la del mojón anterior. D. Pedro Aranguren, vecino de Gelsa, figura en el amillaramiento de 1861 como Hacendado forastero con dos campos (de 26 y 4 cahices respectivamente por los que pagaba 1.822 reales de contribución) en Puy Albardas siendo probablemente uno de ellos el citado en el documento, teoría reforzada por la cita del Varello de Aranguren en el mojón nº 33. D. Manuel Bernal no figura como contribuyente en Pina en 1861. No se indican campos en la Val de Gelsa, lo que parece indicar que esta parte del término debía de estar sin roturar.

- Fotos: 1: vista aérea de la ubicación del mojón.
2: hacia Pina, campos de secano y Val del Temple en Puy Albardas.
3: hacia Gelsa, la cabañera y campos de secano en la Val de Gelsa.
4: vista hacia el mojón anterior con rodales de albardín y algún romero.

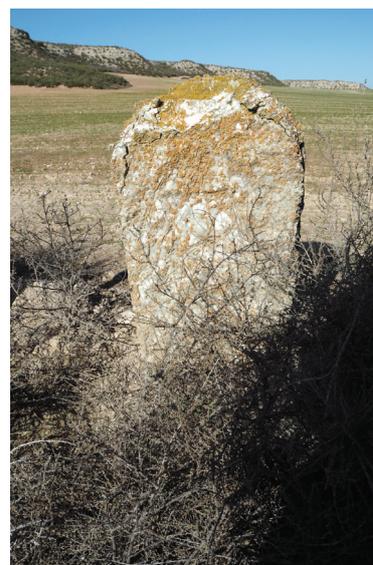
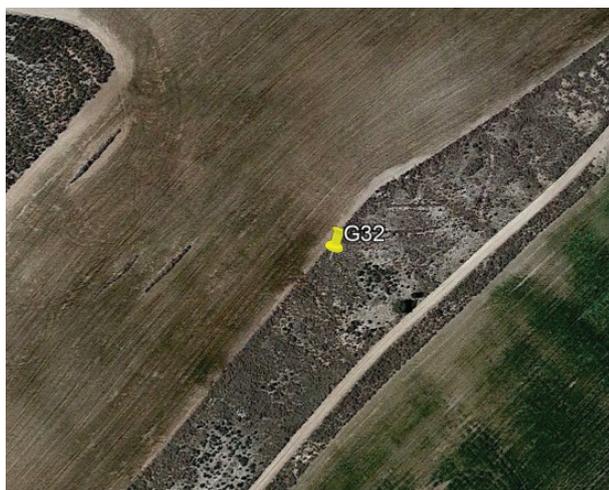
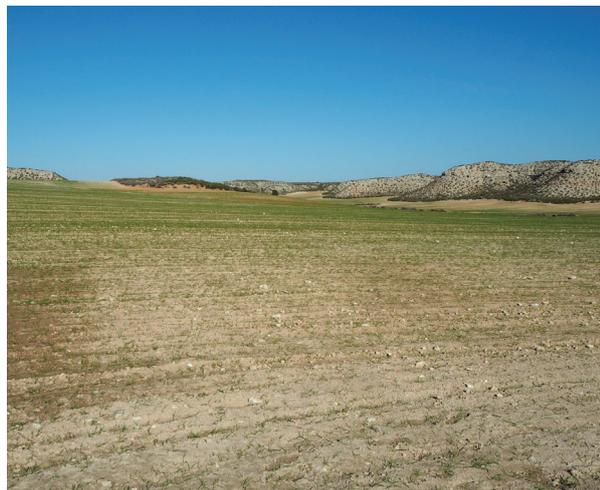
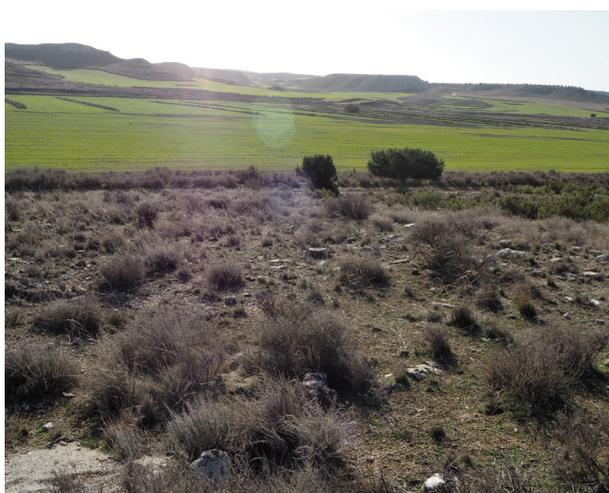
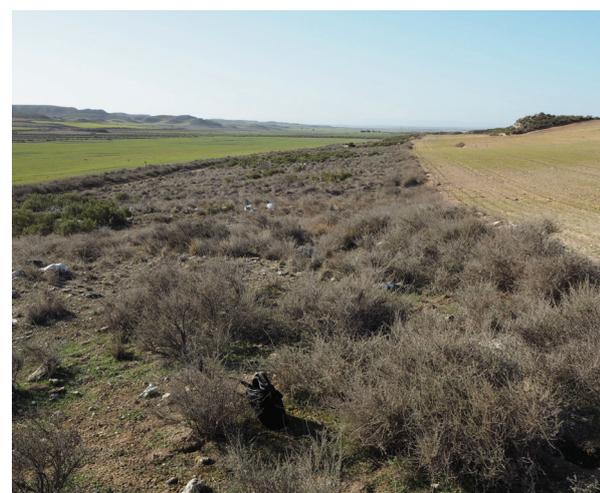
32 *Para fijar el mojon treinta y dos se hizo estacion en la referida cuerda dando vista al varello de Pedro Gonzalvo Colera; se dirigió la visual al anterior y resulto linea recta y angulo ciento sesenta y cuatro grados y una distancia de doscientos ochenta metros*

Descripción y localización: mojón en piedra de yeso localizado en 41°28'09.58"N 0°22'47.42"O; está en buen estado con solo ligeros desperfectos por erosión con unas dimensiones de 79x40x15 cm (fecha visita: 01/02/2021).

El mojón está colocado junto a la linde de un campo. Pedro Gonzalvo, que da nombre al varello, no figura como contribuyente en el amillaramiento de 1861, por lo que el nombre del paraje, situado en el término de Pina, debe de venir de antiguo. En la cabañera hay dos sabinas albares, la más alta es una hembra y la más pequeña es un macho.

- Fotos: 1: vista aérea de la ubicación del mojón.
 2: hacia Pina, campos de secano y Varello de Pedro Gonzalvo.
 3: hacia Gelsa, la cabañera con dos sabinas albares.
 4: vista hacia el mojón anterior con rodales de albardín y sisallos.

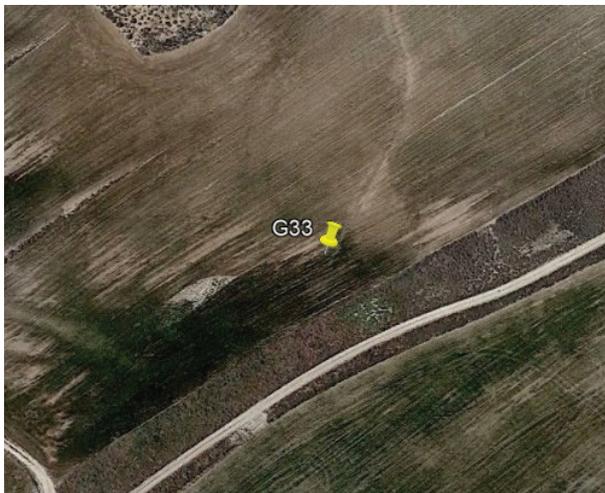
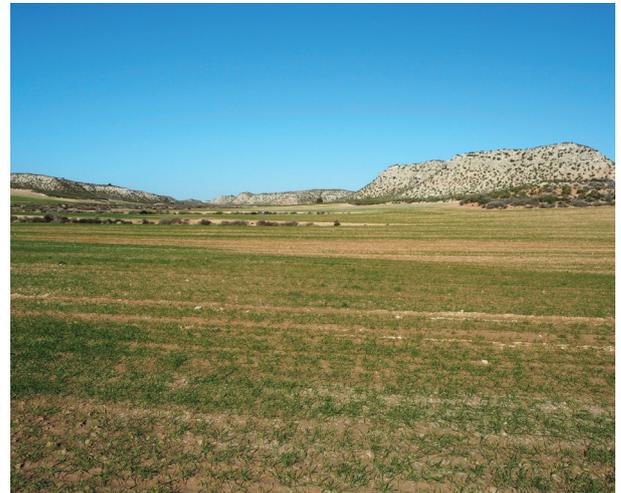
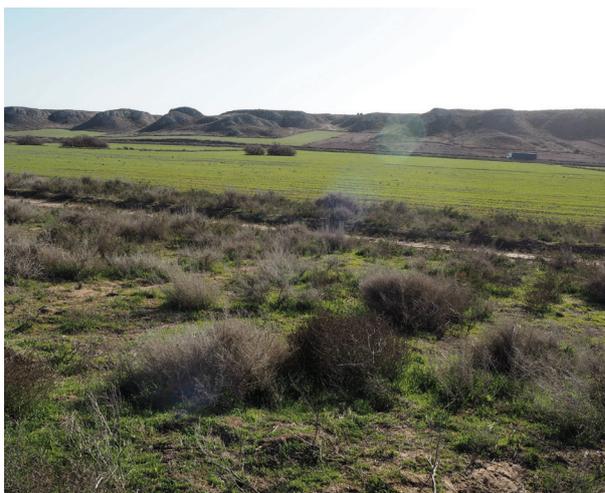
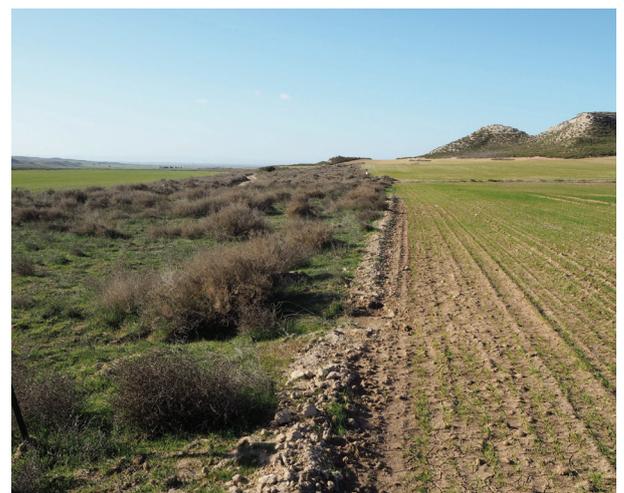
33 *Para fijar el número treinta y tres se hizo estación en la referida cuerda que vierte las aguas a la varella de Aranguren y Don Pedro Genzor, se dirigió la visual al anterior y resultó línea recta y un ángulo ciento setenta grados y distancia de doscientos ochenta metros*

Descripción y localización: mojón no encontrado; el lugar donde estaba colocado está hoy dentro de un campo de cultivo. Ubicación posible en 41°28'16.67"N 0°22'38.57"O (fecha visita: 01/02/2021).

El mojón ha sido eliminado al roturar esa parte de la cabañera. Aunque la pendiente lleva el agua hacia la Val de Gelsa, tanto la Varella de Aranguren (ver mojón nº 31) como el campo de D. Pedro Genzor estaban en el término de Pina. D. Pedro, vecino de Gelsa, figura en 1861 en el apartado de Hacendados forasteros como propietario de sendos campos en Puy Albardas (de 5 y 10 cahices respectivamente y por los que pagaba 959 reales de contribución), uno de los cuales es el citado en el documento. En la Val de Gelsa aparecen algunas tamarices, lo que indica que se detiene el agua o la hay en el subsuelo cerca de la superficie.

- Fotos: 1: vista aérea de la ubicación del mojón.
2: hacia Pina, campos de secano en el que fue el de D. Pedro Genzor y Varello de Aranguren.
3: hacia Gelsa, la cabañera y la Val de Gelsa con algunas tamarices al fondo.
4: vista hacia el mojón anterior con rodales de albardín y suelos desnudos.

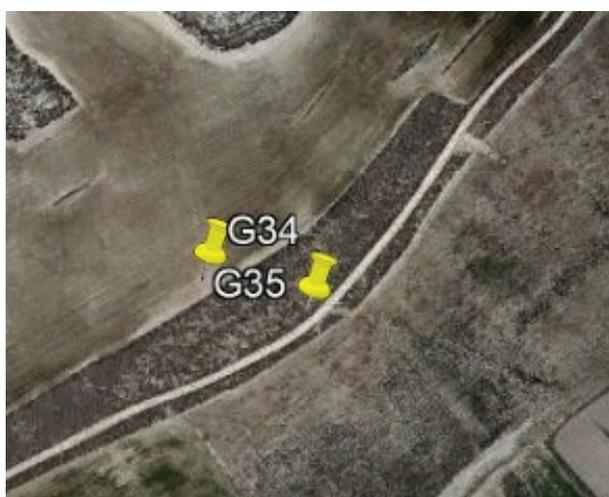
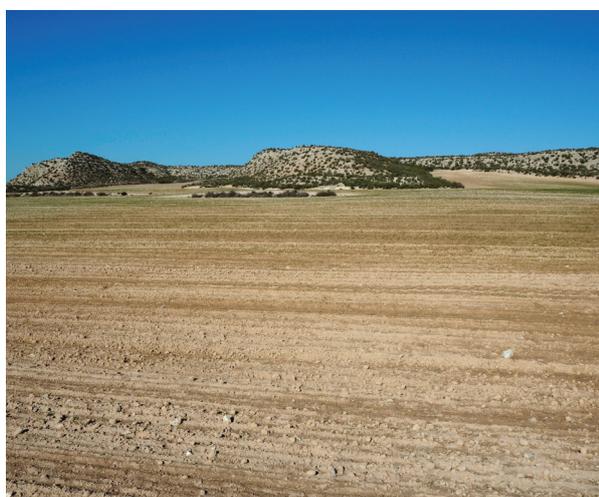
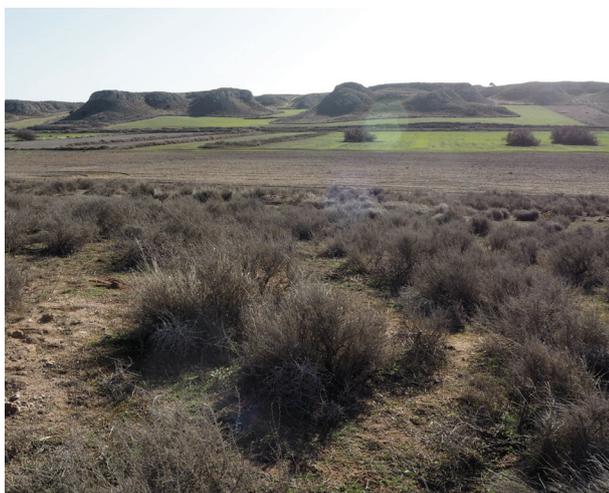
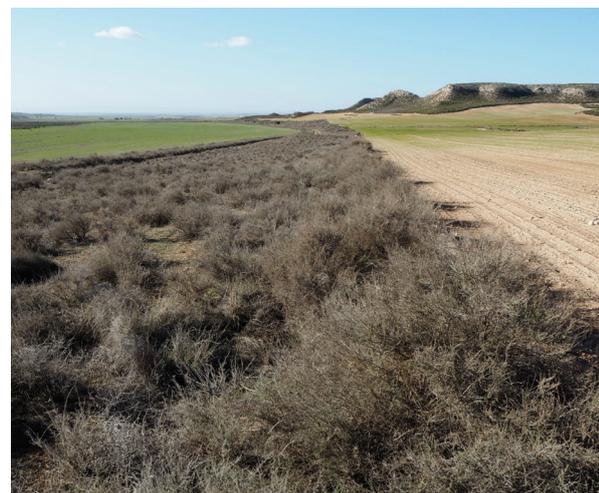
34 *Para fijar el numero treinta y cuatro se hizo estacion en la cuerda que vierte las aguas a la val y da vista al varello de Luis Uson y se dirigio la visual al anterior y resulto linea recta y un angulo ciento sesenta y cinco grados y una distancia de doscientos veinte y seis metros*

Descripción y localización: mojón no encontrado; el lugar donde estaba colocado está hoy dentro de un campo de cultivo. Ubicación posible en 41°28'19.44"N 0°22'30.25"O (fecha visita: 01/02/2021).

El mojón ha sido eliminado al roturar esa parte de la cabañera. El varello de Luis Usón debe de ser alguno de los dos que se ven hacia el monte de Pina. Hay un vecino en Pina con ese nombre pero, en 1861, no le figuran propiedades en Puy Albardas. En la Val de Gelsa sigue habiendo tamarices en el centro de la Val. De entre las matas en el suelo sale un búho campestre que estará invernando.

- Fotos: 1: vista aérea de la ubicación del mojón.
 2: hacia Pina, campos de secano y varello de Luis Usón.
 3: hacia Gelsa, la cabañera y la Val de Gelsa con algunas tamarices.
 4: vista hacia el mojón anterior con rodales de albardín y sisallo.

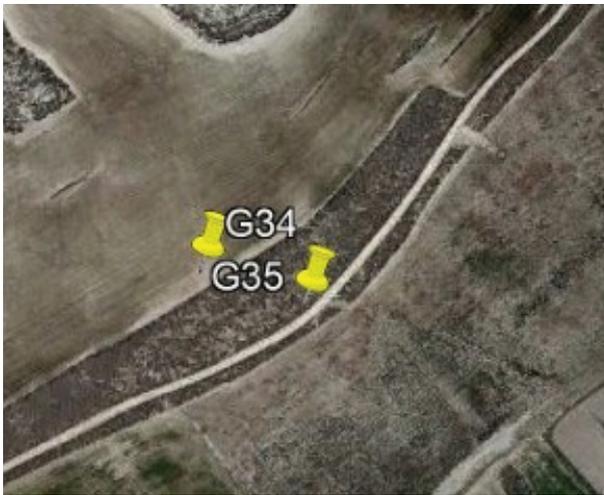
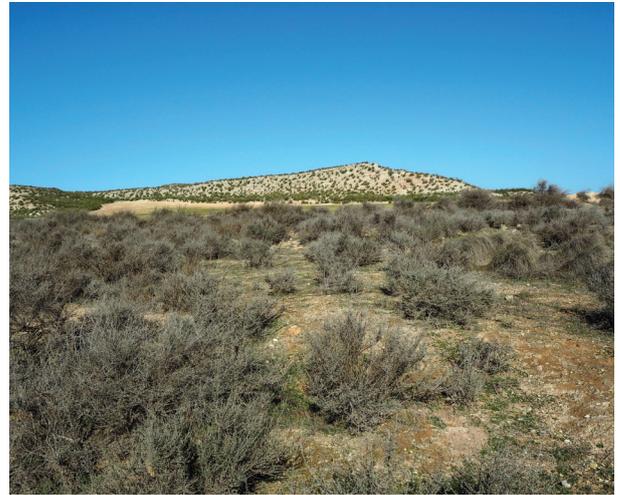
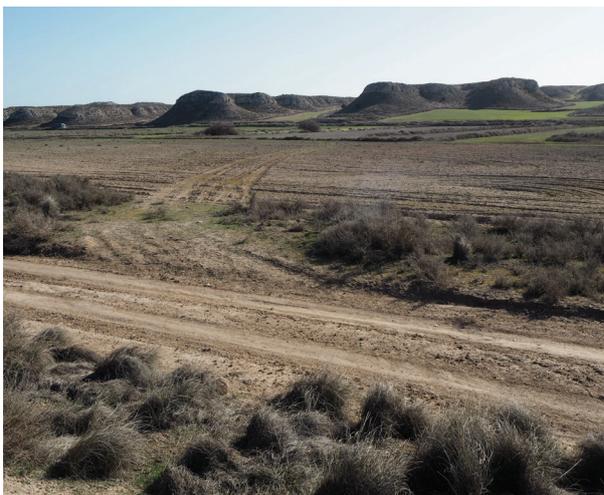
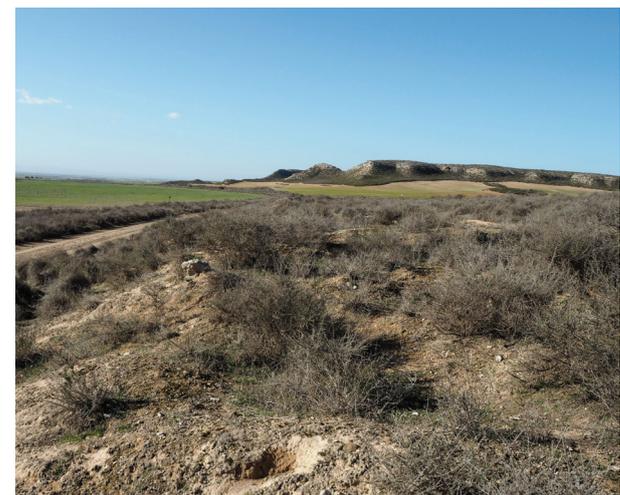
Descripción y localización: mojón no encontrado; el lugar donde estaba colocado es la actual cabañera. Ubicación posible en 41°28'18.91"N 0°22'28.14"O (fecha visita: 01/02/2021).

La línea divisoria de los términos cruza la cabañera para comenzar a pasar perpendicularmente la Val de Gelsa que pasará a ser parte del término de Pina. Hacia el monte de Pina no se divisa ningún mas. El Acampo de Puy Albardas que aquí termina era, en 1861, propiedad de Joaquín Marín, domiciliado en Zaragoza; con una extensión de 249 Has pagaba una contribución de 1.065 reales.

- Fotos: 1: vista aérea de la ubicación del mojón.
2: hacia Pina, la cabañera y campos de secano.
3: hacia Gelsa, la Val de Gelsa con suelos salinizados y el camino vecinal.
4: vista hacia el mojón anterior con la cabañera en un terreno elevado.

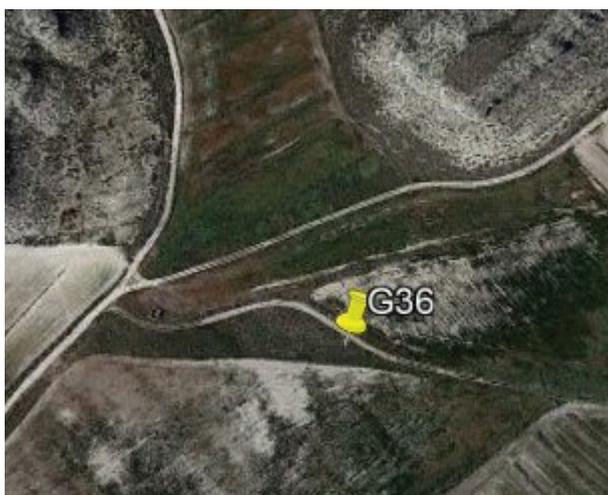
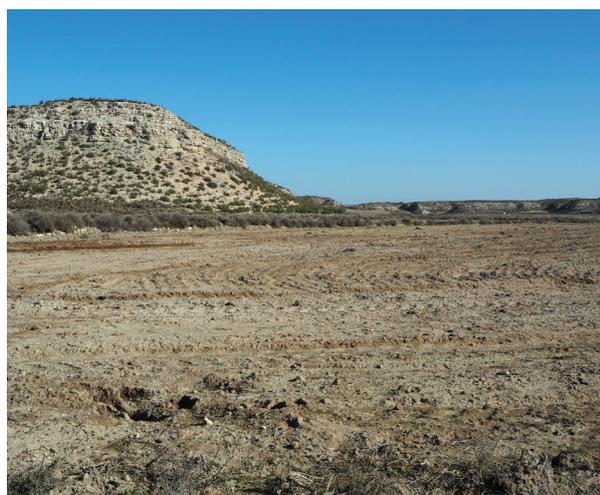
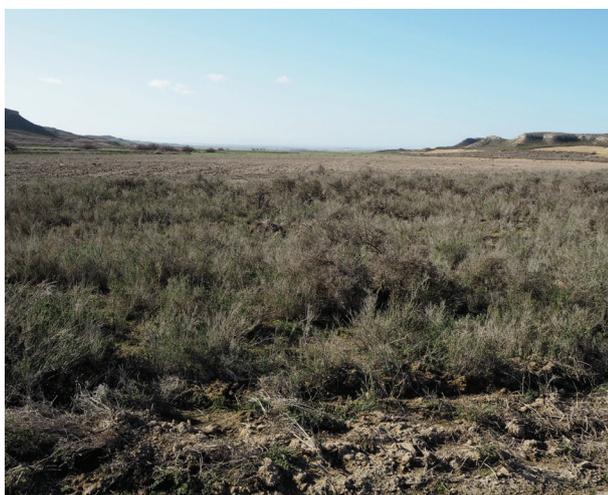
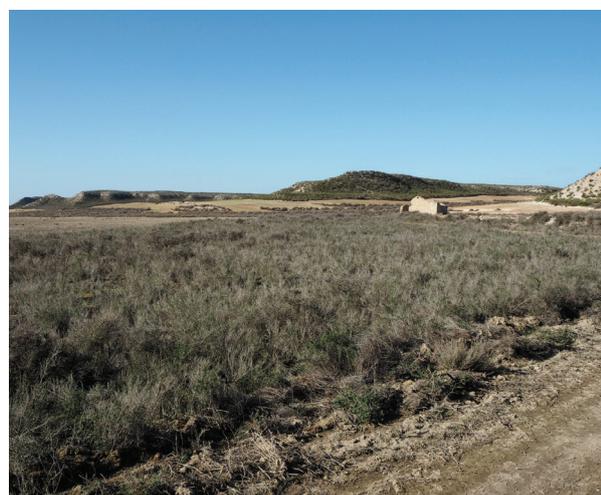
Descripción y localización: mojón no encontrado; el lugar donde estaba colocado es una zona salinizada. Ubicación posible en 41°28'24.80"N 0°22'15.84"O (fecha visita: 01/02/2021).

No están las lindes entre campos que se utilizaron como referencia. Son campos de secano de muy poca calidad por su salinización, como indica el matorral de sosera que cubre el suelo en el sitio. Hay en el término de Pina un mas en ruinas.

- Fotos: 1: vista aérea de la ubicación del mojón.
 2: hacia Pina, la Val de Gelsa con campos de secano.
 3: hacia Gelsa, matorral de sosera y la Val de Gelsa.
 4: vista hacia el mojón anterior con un mas en ruinas en el término de Pina.

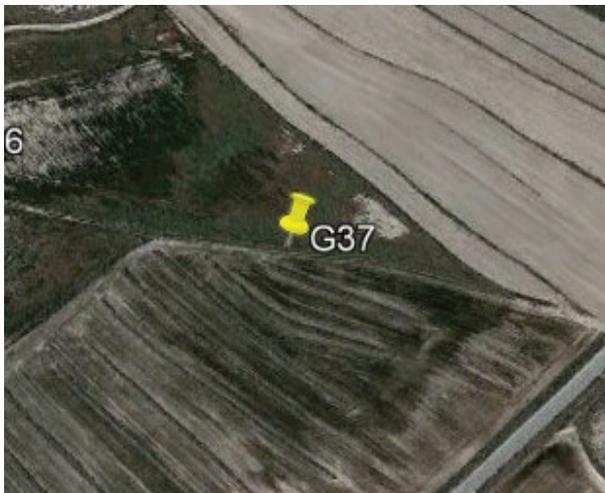
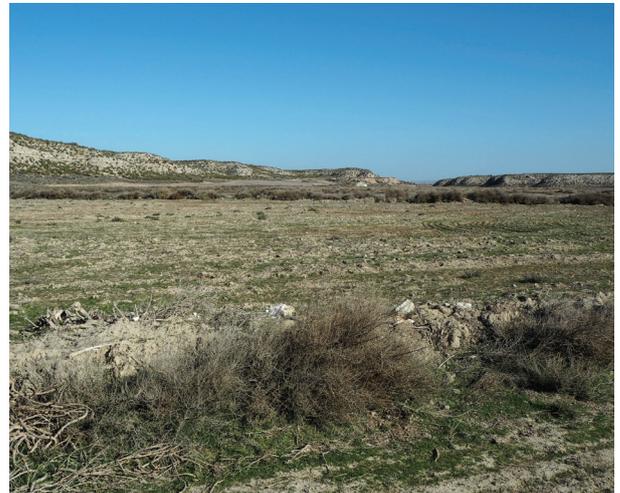
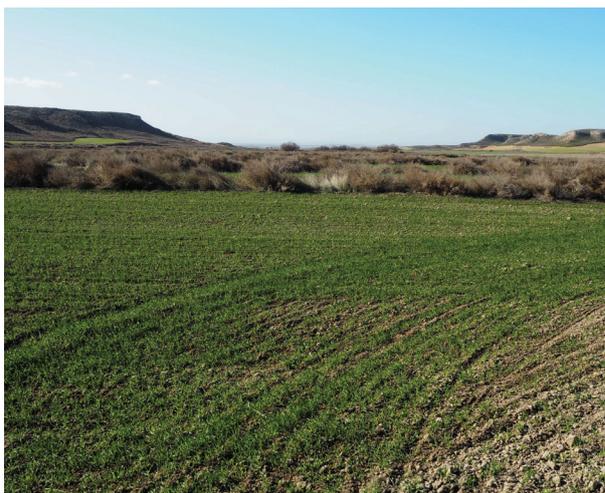
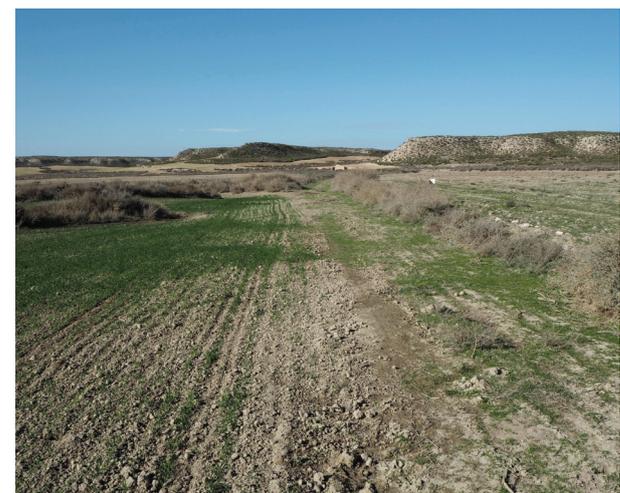
37 Para fijar el mojón treinta y siete se hizo estacion en la linde del campo de herederos de Victorian Bastarras se dirigió la visual al anterior y resulto línea recta y ángulo de ciento sesenta y nueve grados y una distancia de ciento ochenta y cinco metros

Descripción y localización: mojón no encontrado; el lugar donde estaba colocado es la orilla de un camino. Ubicación posible en 41°28'23.69"N 0°22'08.06"O (fecha visita: 01/02/2021).

El campo citado estaba en el término de Gelsa; en 1861 Victorián Bastarrás, vecino de Gelsa, ya había fallecido puesto que en la lista de Hacendados forasteros figura la “viuda de Victorian Bastarras” como contribuyente de sendos campos en Alcalá y Val de Oro, partidas del término de Pina alejadas de este lugar. Entre este mojón y el siguiente se atraviesa la carretera A-1105 y se abandona la Val de Gelsa. No se hace mención en el documento a un camino aquí por lo que el acceso a Gelsa desde el Camino Real (N-II) lo era por el camino vecinal que se nombra en mojones anteriores, un sitio mucho peor que el de la actual carretera por estar en el fondo de la Val y acumular agua tras las lluvias.

- Fotos: 1: vista aérea de la ubicación del mojón.
2: hacia Pina, la Val de Gelsa.
3: hacia Gelsa, el campo que fue de Victorian Bastarras.
4: vista hacia el mojón anterior con campos de secano y un camino poco transitado.

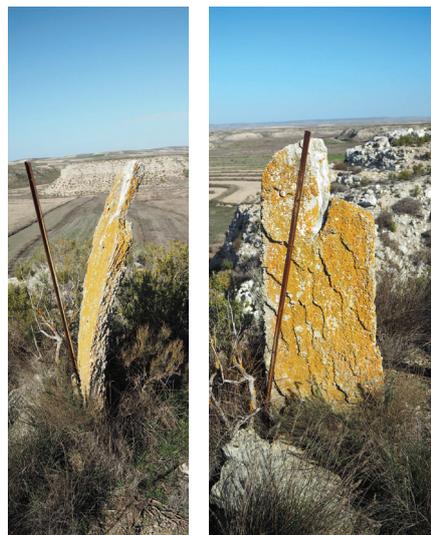
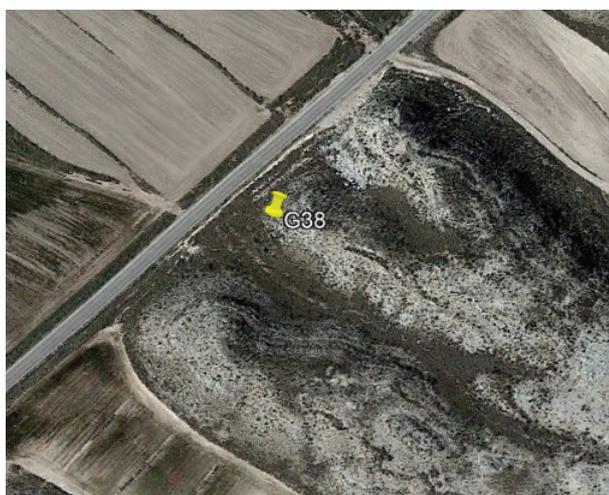
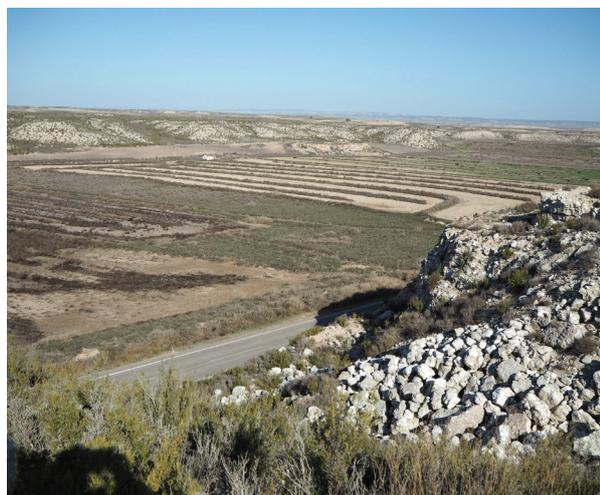
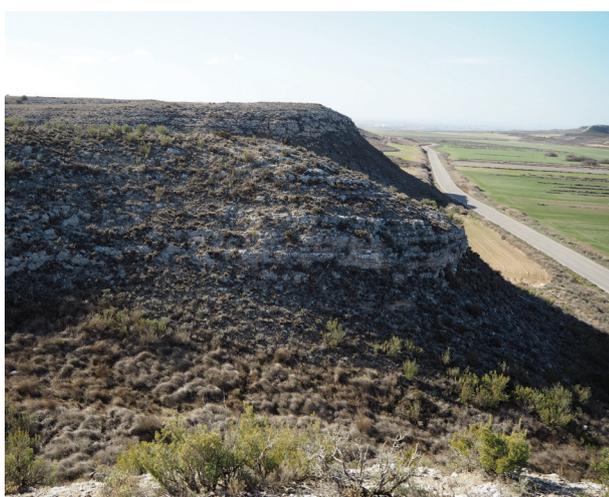
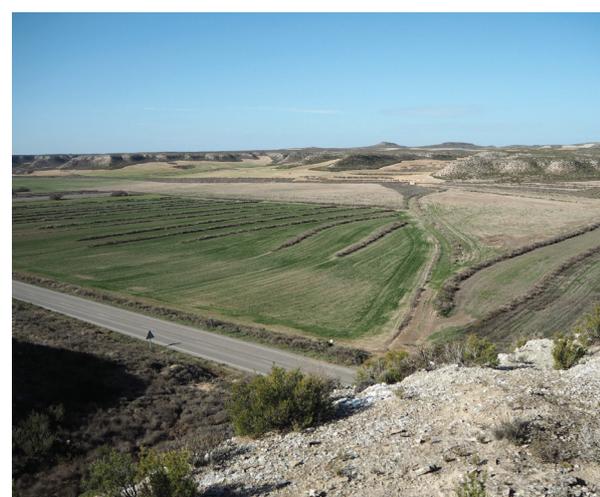
Descripción y localización: mojón en piedra de yeso localizado en $41^{\circ}28'21.92''N$ $0^{\circ}21'59.06''O$; está en pie pero muy adelgazado por la erosión y mostrando una inclinación próxima al colapso; tiene unas dimensiones de 127x43x7 cm (fecha visita: 01/02/2021).

El mojón está colocado en lo alto de un cerro con una buena vista de la Val de Gelsa. El mas de Pedro Usón estaba en el término de Gelsa ya que no figura en el amillaramiento de 1861; como los dos que se ven desde el puntarrón están en el término de Pina ese mas ha desaparecido. En la parte de Pina se ven escombros de cantera. A partir de ahora la linde va a discurrir por el monte y las señales de coto de caza ayudarán a identificarla.

- Fotos: 1: vista aérea de la ubicación del mojón.
 2: hacia Pina, la Val de Gelsa y escombros de cantera.
 3: hacia Gelsa, cerros de yeso y carretera A-1105.
 4: vista hacia el mojón anterior con la Val de Gelsa y un camino marcando la linde.

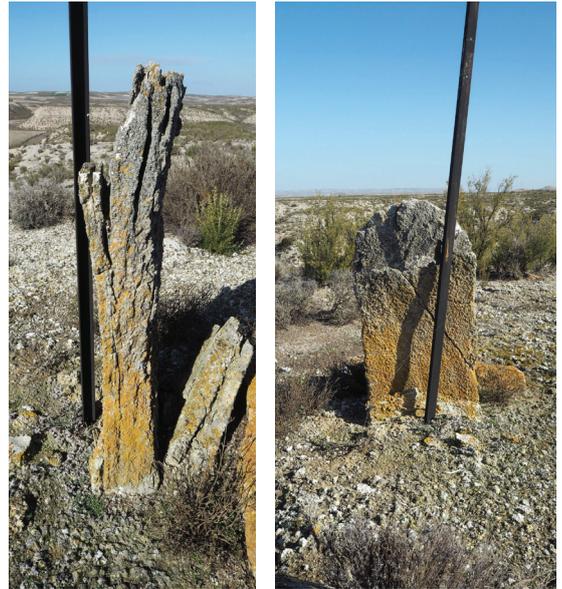
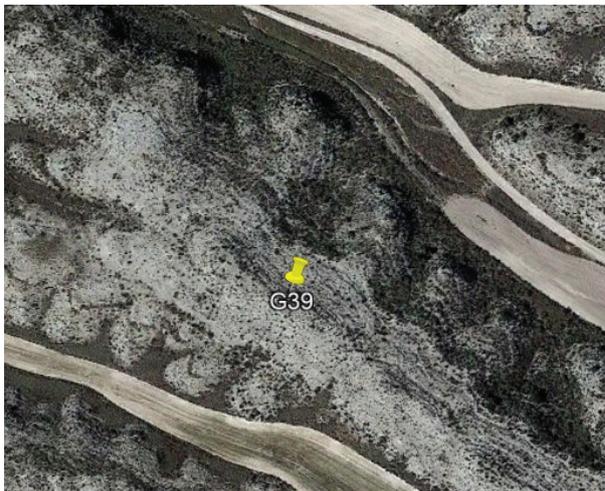
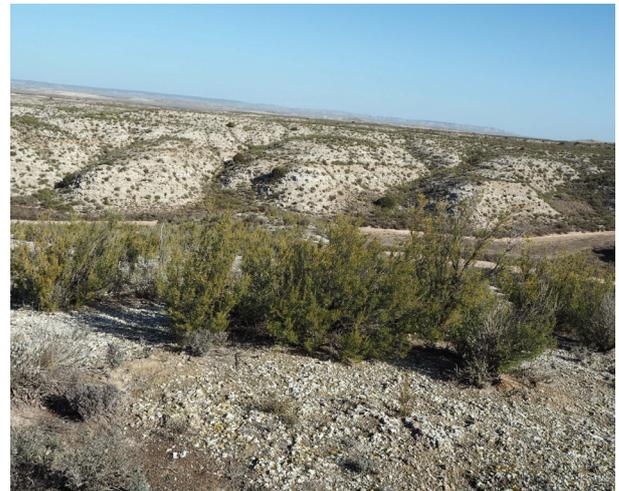
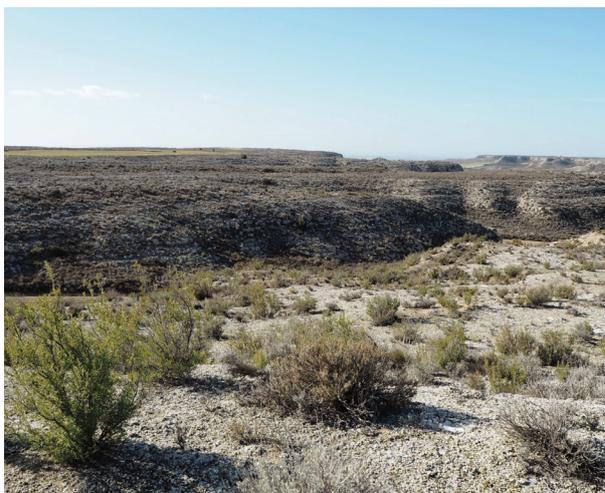
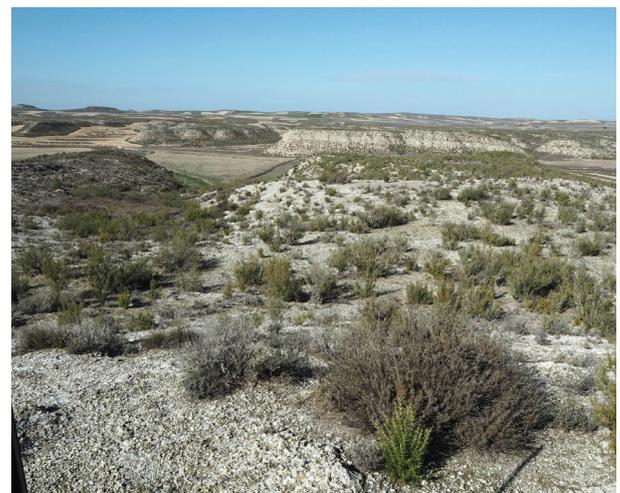
39 Para fijar el treinta y nueve se hizo estacion en la cuspide de dicha cordillera que divide las aguas de ambos terminos en direccion de (SE) se dirigio la visual al anterior y resulto linea recta y un angulo de ciento setenta y cinco grados y una distancia de doscientos cincuenta y cinco metros

Descripción y localización: mojón en piedra de yeso localizado en 41°28'17.48"N 0°21'50.14"O; está en pie con parte del ápice caído por la erosión y con unas dimensiones de 73x37x8 cm (fecha visita: 01/02/2021).

La linde siguen por lo alto del cerro plano bordeado por vales. El suelo es yesoso y esquelético con vegetación arbustiva abierta y protegido de la erosión por una buena costra liquéstica. A unos 14 metros del mojón hay un puesto de vigía de la Guerra Civil.

- Fotos: 1: vista aérea de la ubicación del mojón.
2: hacia Pina, una val se abre permitiendo cultivos.
3: hacia Gelsa, la val es estrecha pasando por ahí una cabañera que lleva a Escatrón.
4: vista hacia el mojón anterior, con suelos yesosos cubiertos de líquenes.

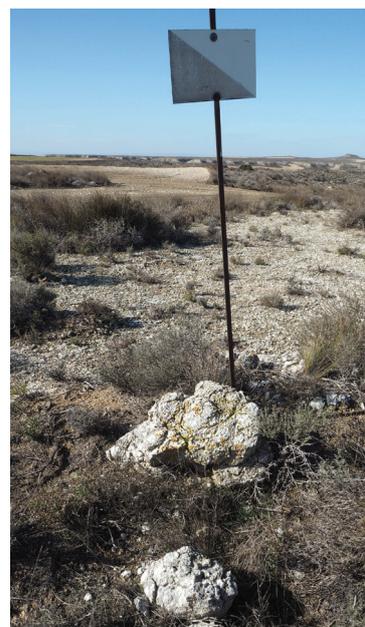
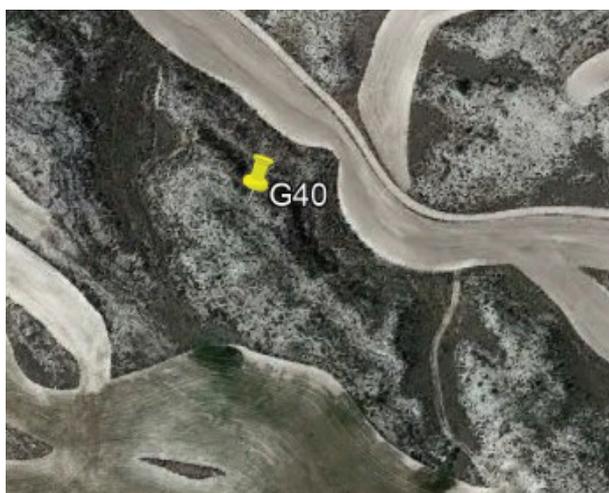
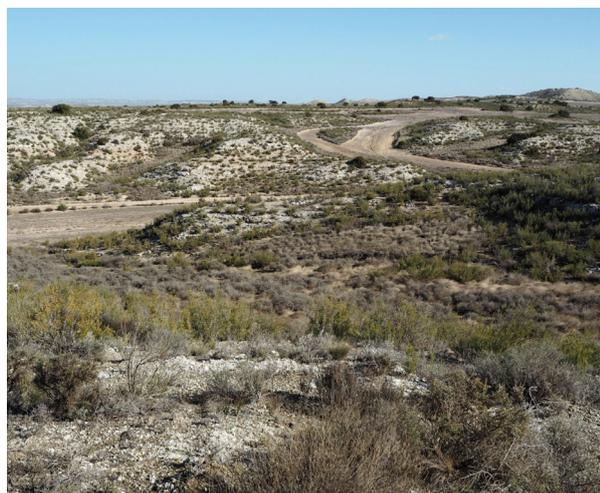
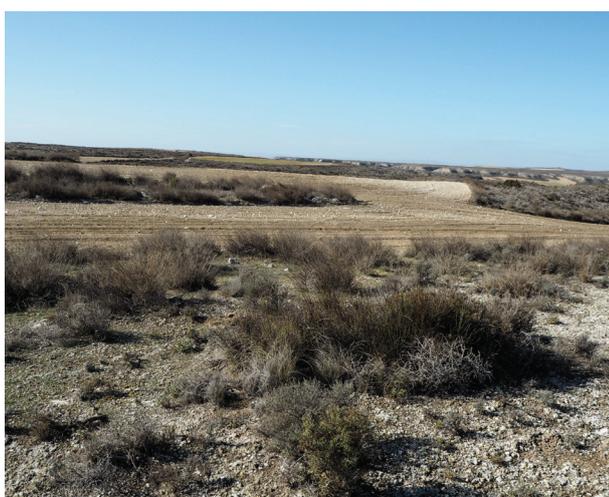
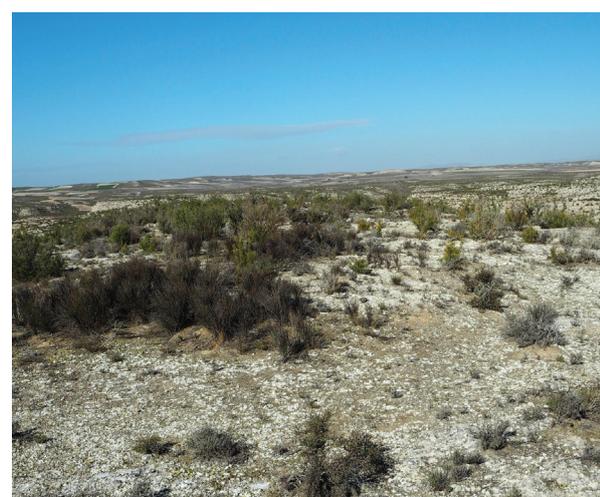
40 Para fijar el mojon cuarenta se hizo estacion en lo alto del vertice. Se dirigió la visual al anterior y resulto linea recta y un angulo de ciento setenta y cinco grados y una distancia de doscientos cincuenta y cinco metros

Descripción y localización: mojón en piedra de yeso localizado en $41^{\circ}28'12.05''N$ $0^{\circ}21'38.39''O$; está roto a los pies de una señal de coto de caza con dos pedazos puestos uno encima del otro (fecha visita: 03/02/2021).

La mojonación sigue por lo alto del cerro si bien las vales que lo rodean son ahora planas y están puestas en cultivo, más cerca las de Gelsa.

- Fotos: 1: vista aérea de la ubicación del mojón.
 2: hacia Pina, vegetación esteparia y una val cultivada al fondo.
 3: hacia Gelsa, los campos están más cercanos.
 4: vista hacia el mojón anterior, con suelos yesosos cubiertos de líquenes.

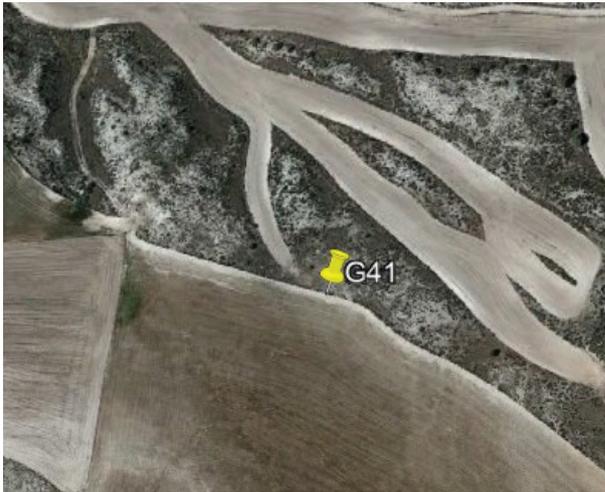
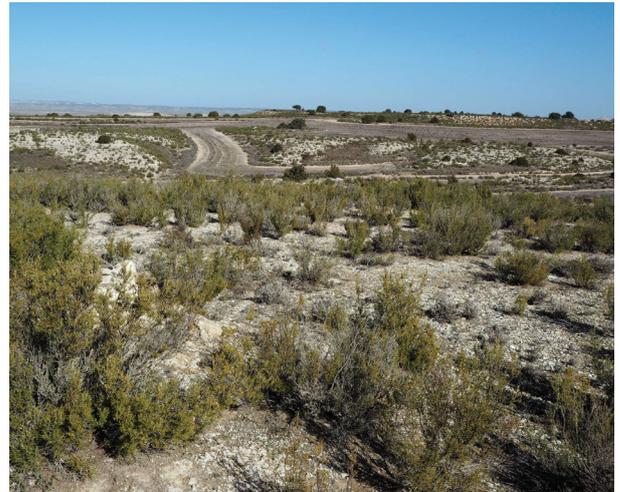
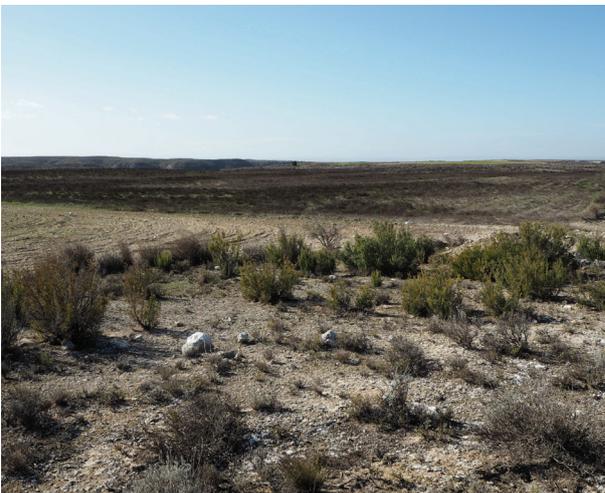
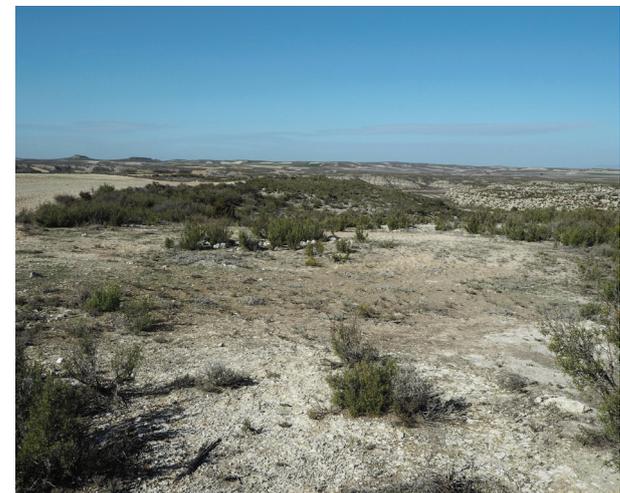
41 Para fijar el mojón cuarenta y uno se hizo estación en lo alto de la misma cuerda se dirigió la visual al anterior y resulto línea recta y ángulo de ciento setenta y tres grados y una distancia de trescientos diez y seis metros

Descripción y localización: mojón no encontrado; el lugar donde estaba ubicado es monteriza muy cerca de un campo de cultivo. Ubicación posible en 41°28'05.71"N 0°21'27.63"O (fecha visita: 03/02/2021).

El paisaje sigue sin grandes cambios con la vegetación esteparia mejor conservada en el término de Pina, ya que el suelo es más abrupto y no permite las roturaciones.

- Fotos: 1: vista aérea de la ubicación del mojón.
2: hacia Pina, vegetación esteparia sobre yesos; al fondo las primeras sabinas.
3: hacia Gelsa, el suelo muy llano está cultivado.
4: vista hacia el mojón anterior, con suelos yesosos y vegetación rala.
