DESLINDE CON GELSA

GELSA

Estudio del término municipal de Pina según la mojonación de 1872

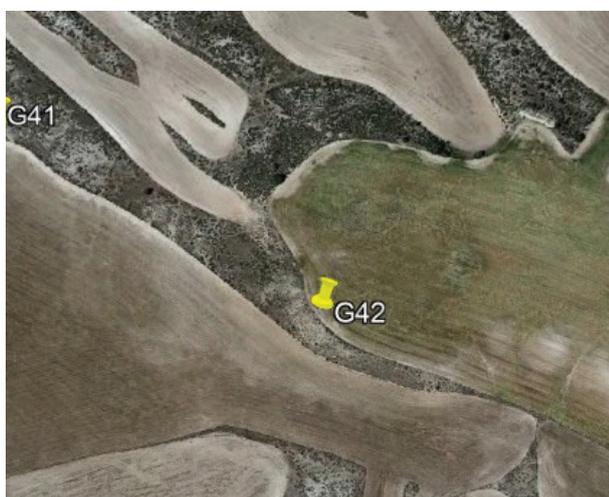
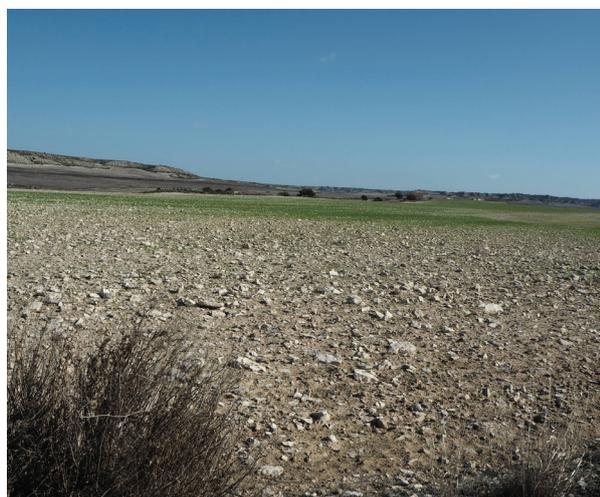
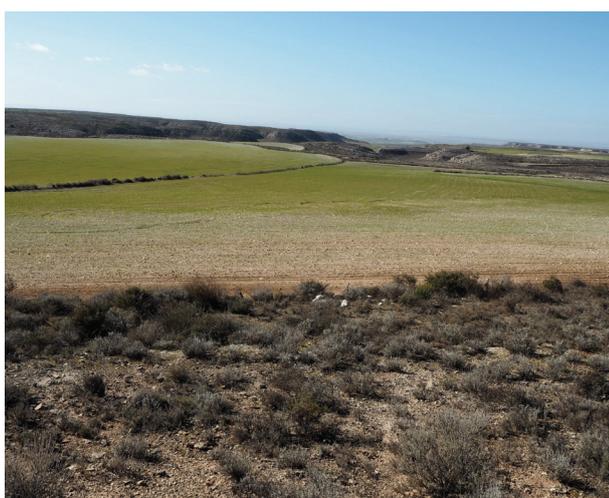
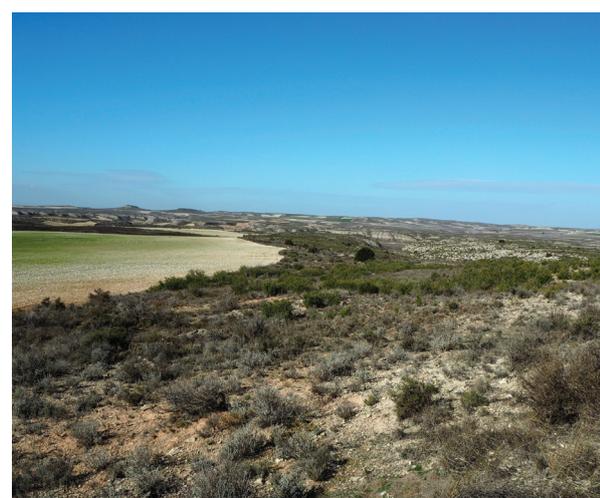
42 Para fijar el mojon cuarenta y dos se hizo estacion en lo alto de la misma cuerda que vierte las aguas a val del carro dando vista al mas de Valentin Emperador por la parte del (N) se dirigió la visual al anterior y resultado linea recta y una distancia de trescientos setenta y un metros

Descripción y localización: mojón en piedra de yeso localizado en 41°28'02.10"N 0°21'19.46"O; está en pie junto a una señal de coto de caza con parte del ápice caído por la erosión y combado, próximo al colapso, con unas dimensiones de 68x46x11 cm (fecha visita: 03/02/2021).

El mojón se encuentra en la linde de un campo en una franja muy estrecha que no se ha podido roturar por estar en pendiente, ya que el suelo aquí es plano y se ha puesto en cultivo. La Val de Carro está en el término de Gelsa y también ahí el mas de Valentín Emperador, que ya no existe.

- Fotos: 1: vista aérea de la ubicación del mojón.
 2: hacia Pina, campos de cultivo en secano.
 3: hacia Gelsa, la Val del Carro.
 4: vista hacia el mojón anterior con vegetación esteparia ocupando un suelo en pendiente.

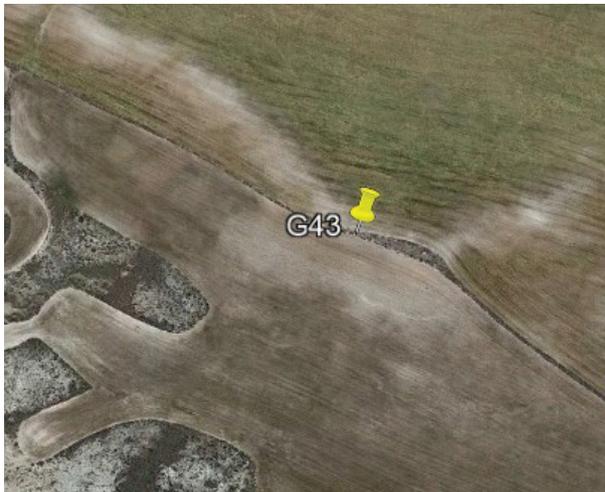
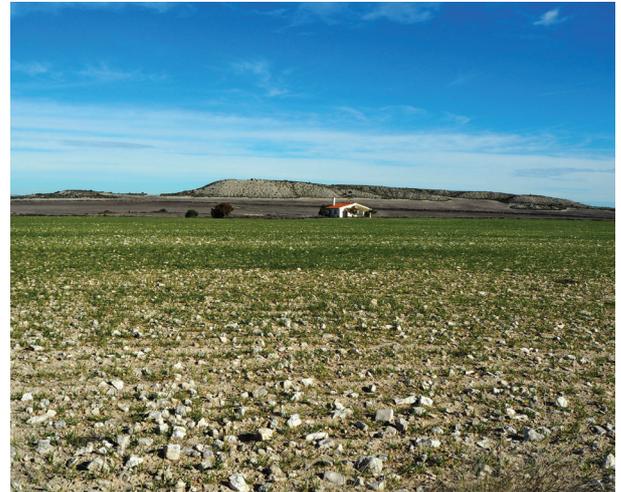
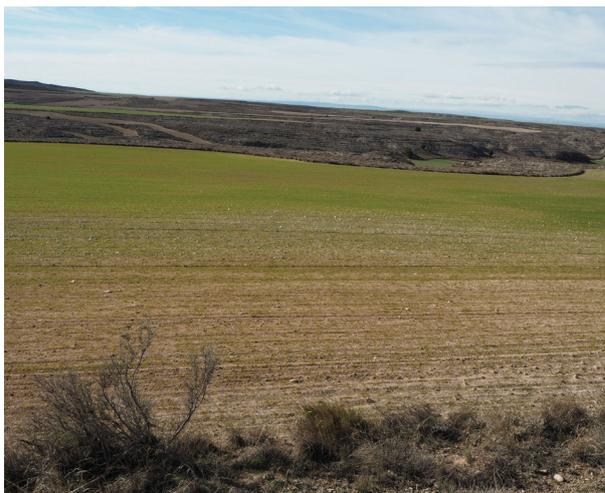
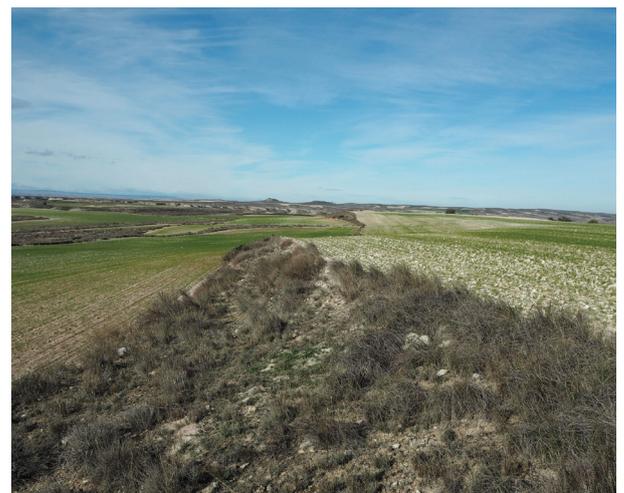
Descripción y localización: mojón en piedra de yeso localizado en 41°27'57.45"N 0°21'06.31"O; está junto a una señal de coto de caza, roto y muy defoliado por la erosión, con unas dimensiones de 50x29x11 cm (fecha visita: 03/02/2021).

El mojón se encuentra en una linde entre campos en una franja muy estrecha que no se ha podido roturar por estar en pendiente. En el término de Pina el suelo está cubierto por piedra caliza troceada. Hay en Pina un mas de construcción reciente.

- Fotos: 1: vista aérea de la ubicación del mojón.
2: hacia Pina, campos de cultivo con piedra caliza y un mas nuevo.
3: hacia Gelsa, la Val del Carro.
4: vista hacia el mojón anterior; vegetación esteparia ocupando un suelo en pendiente que hace de linde entre campos.

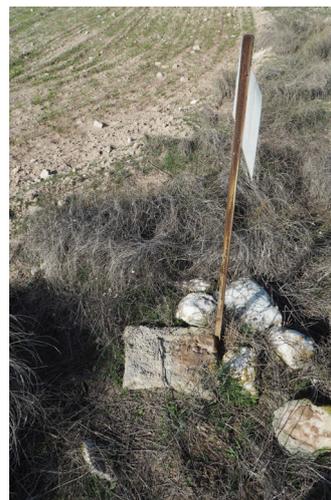
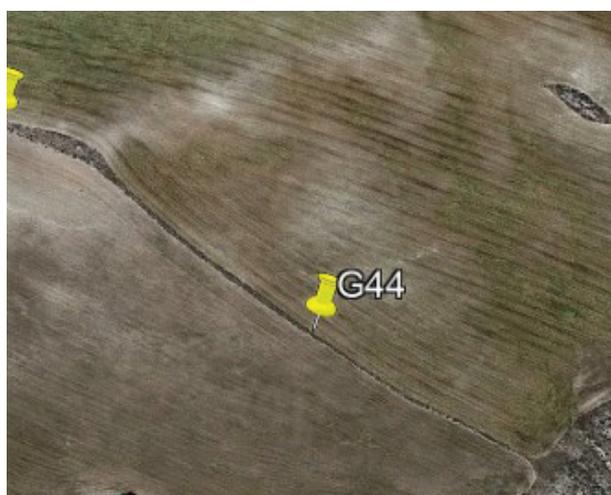
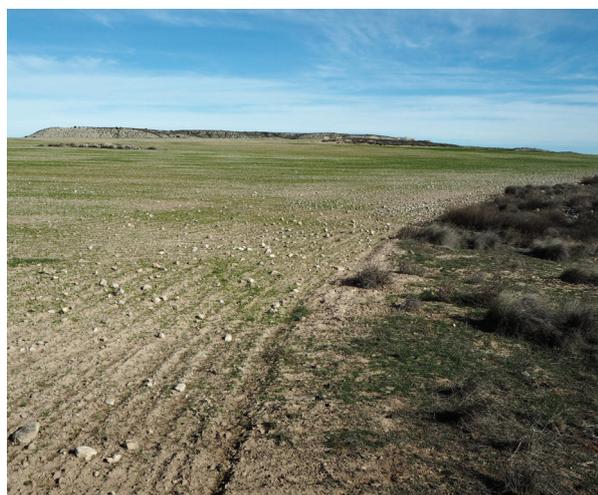
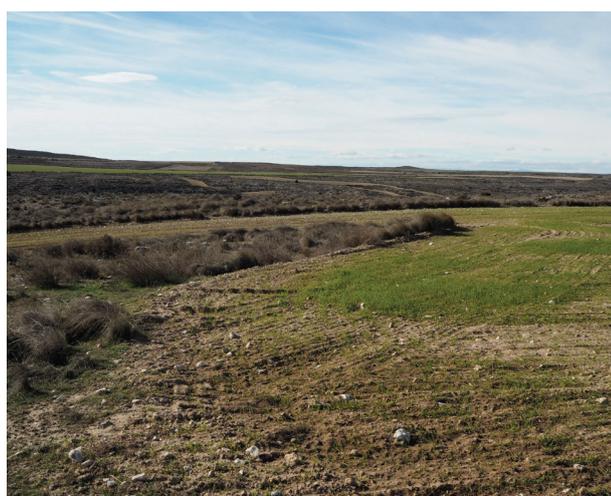
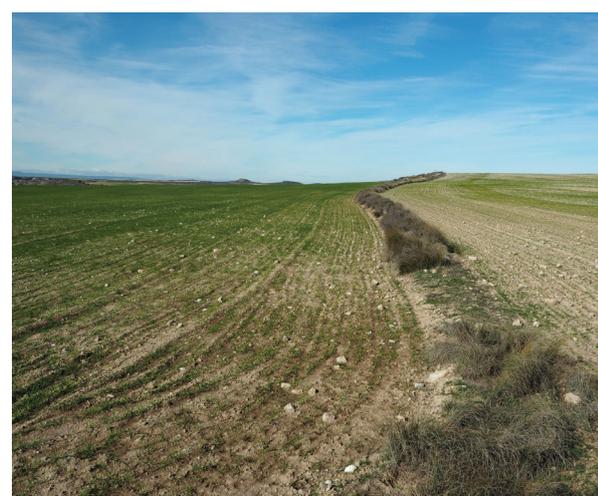
44 *Para fijar el mojon cuarenta y cuatro se hizo estacion en el puntarron que vierte las aguas a Val del carro y val del Pozo se dirigió la visual al anterior y resulto linea recta y un angulo de ciento setenta y cuatro grados y una distancia de ciento veinte y ocho metros*

Descripción y localización: en 41°27'54.57"N 0°21'00.73"O se ha encontrado una piedra de yeso rectangular compatible con ser parte del mojón; tiene unas dimensiones de 37x25x6 cm (fecha visita: 03/02/2021).

El mojón se encuentra en una linde entre campos que separa las dos Vales. La Val del Pozo formaba parte del Acampo de la Val del Pozo, en el término de Pina, que en 1861 era propiedad al 50 % de los vecinos de Gelsa D. Pablo Genzor y D. Pedro Aranguren; con una extensión de 228 Has, cada uno pagaba 892 reales de contribución.

- Fotos: 1: vista aérea de la ubicación del mojón.
 2: hacia Pina, la Val del Pozo.
 3: hacia Gelsa, la Val del Carro.
 4: vista hacia el mojón anterior y linde entre campos.

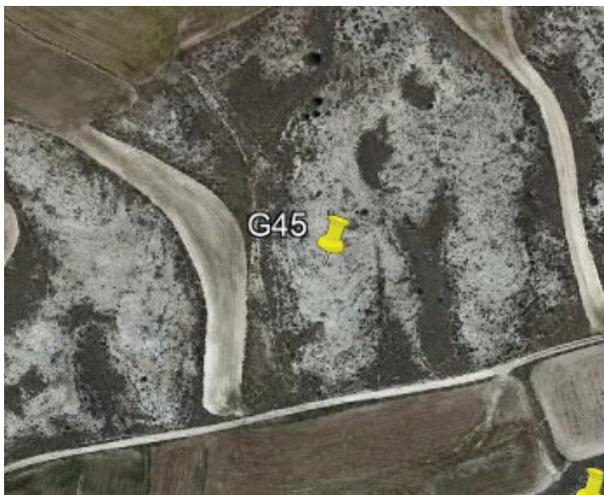
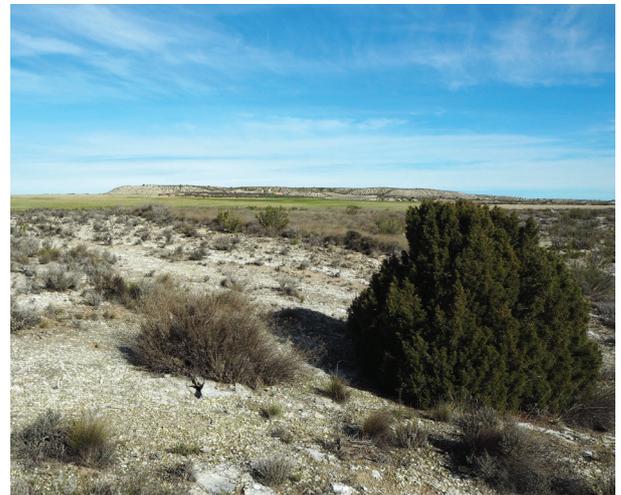
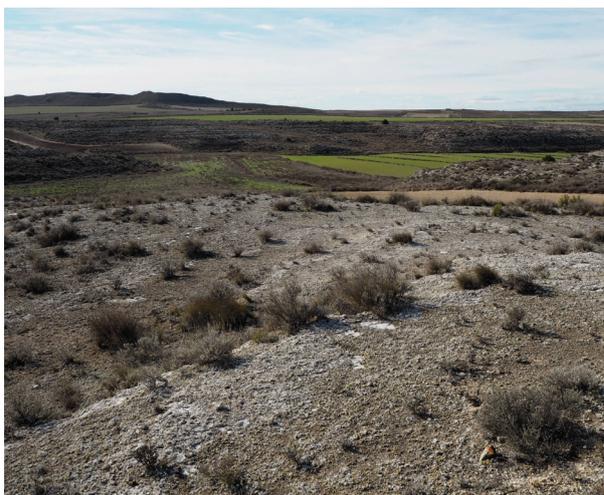
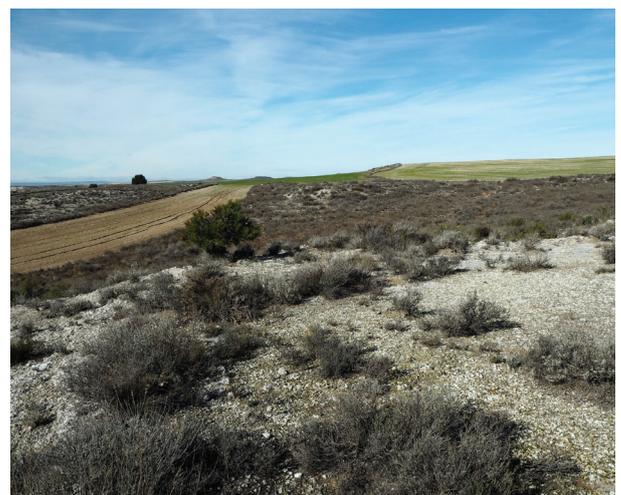
45 Para fijar el mojón cuarenta y cinco se hizo estación en el morrón que vierte las aguas a Val del Pozo y val del carro se dirigió la visual al anterior y resulto línea recta y un ángulo de ciento setenta y dos grados y una distancia de doscientos treinta y dos metros

Descripción y localización: mojón en piedra de yeso localizado en 41°27'50.02"N 0°20'52.76"O; está junto a una señal de coto de caza, muy bien conservado pero con una grieta transversal hacia la mitad; tiene unas dimensiones de 120x40x12 cm (fecha visita: 03/02/2021).

El mojón se encuentra en lo alto de un cerro que da a la Val del Carro; es suelo yesoso con alguna sabina negra que aprovecha la inversión térmica.

- Fotos: 1: vista aérea de la ubicación del mojón.
2: hacia Pina, la Val del Pozo, con alguna sabina negra en la cumbre del morrón.
3: hacia Gelsa, la Val del Carro al fondo.
4: vista hacia el mojón anterior; vegetación esteparia ocupando las zonas no aptas para el cultivo.

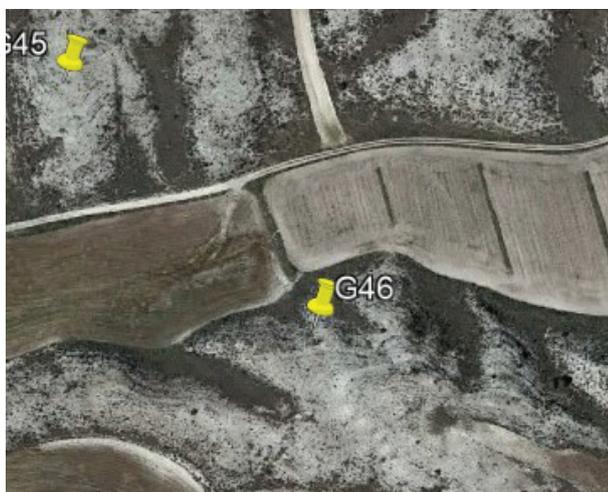
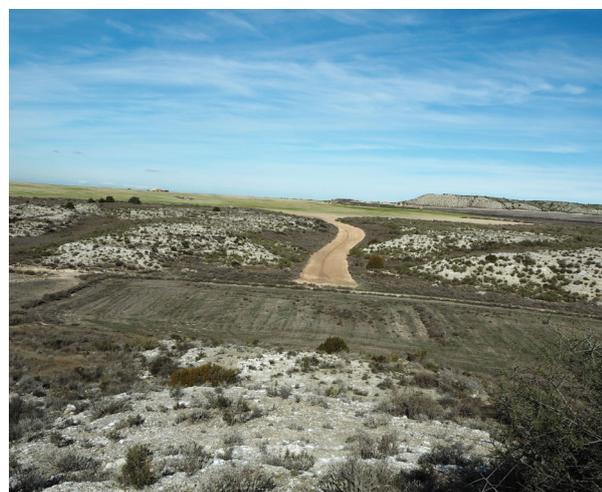
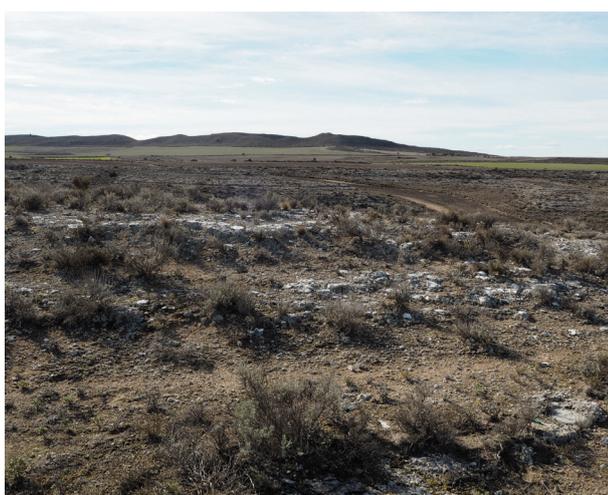
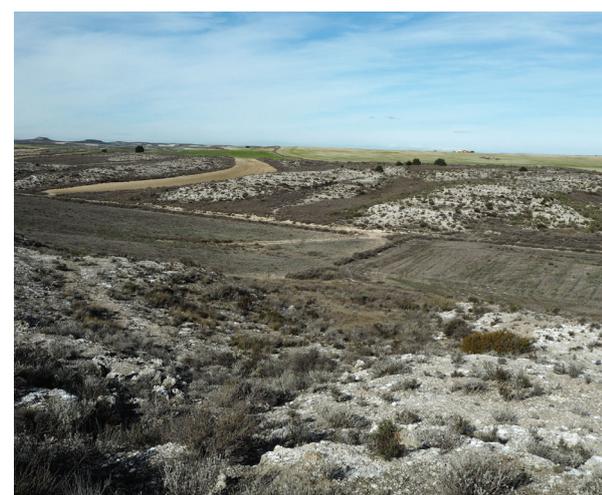
46 *Para fijar el mojon cuarenta y seis se hizo estacion en lo alto del morron que vierte las aguas a val del pozo se dirigió la visual al anterior resulto linea recta y un angulo de ciento sesenta y tres grados y una distancia de ciento cincuenta y siete metros*

Descripción y localización: mojón en piedra de yeso localizado en 41°27'45.95"N 0°20'47.30"O; está entero pero caído en el suelo y oculto por un escambrón (fecha visita: 03/02/2021).

El mojón se encuentra en lo alto de un cerro después de atravesar al otro lado de la Val del Carro; se atraviesa un camino que no existía cuando se redactó el documento y la val estaría sin roturar, ya que no se nombran propietarios de campos. El mojón está caído y completamente tapado por un escambrón.

- Fotos: 1: vista aérea de la ubicación del mojón.
 2: hacia Pina, la Val del Carro; se puede observar como los campos han ocupado los suelos más profundos, que son el dominio del albardinal.
 3: hacia Gelsa, suelos esqueléticos de yeso.
 4: vista hacia el mojón anterior con la Val del Carro; la marguin que se observa en el centro de la val es la linde entre los dos términos.

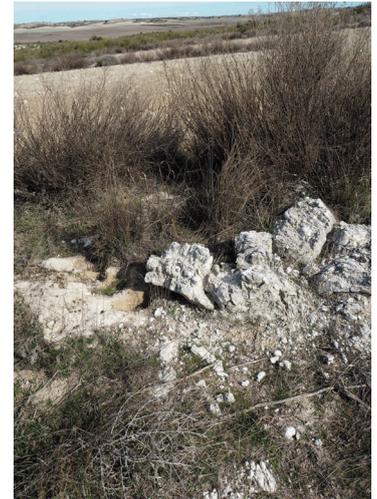
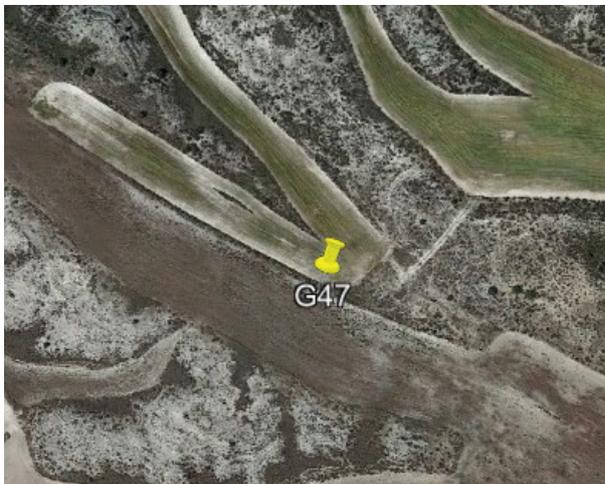
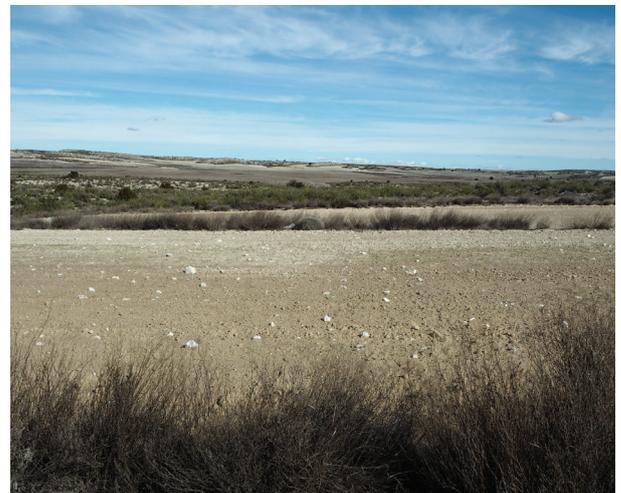
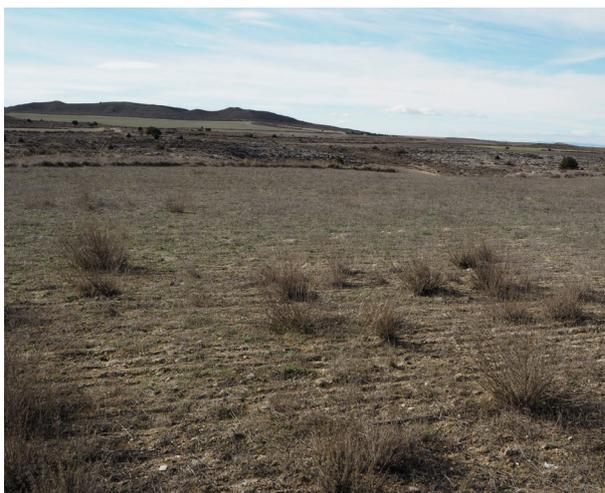
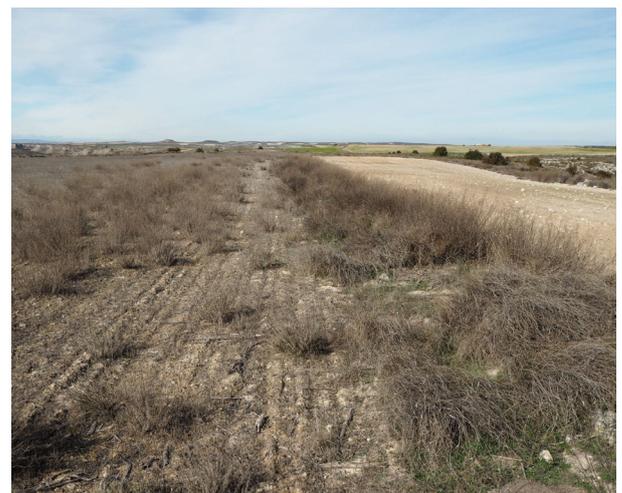
Descripción y localización: mojón en piedra de yeso localizado en $41^{\circ}27'39.89''N$ $0^{\circ}20'33.09''O$; está en una linde entre cultivos quedando solo la base (fecha visita: 03/02/2021).

Se conserva solo la base del mojón, que está en una linde muy estrecha entre dos campos. La referencia a la Val del Pozo es extraña ya que queda lejos.

- Fotos: 1: vista aérea de la ubicación del mojón.
2: hacia Pina, la Val del Carro.
3: hacia Gelsa, suelos llanos puestos en cultivo.
4: vista hacia el mojón anterior con la linde estrecha entre campos que separa los términos.

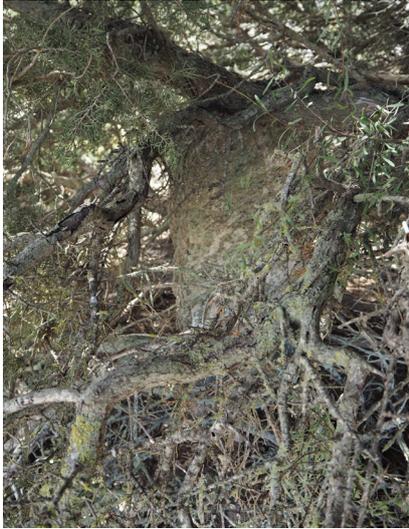
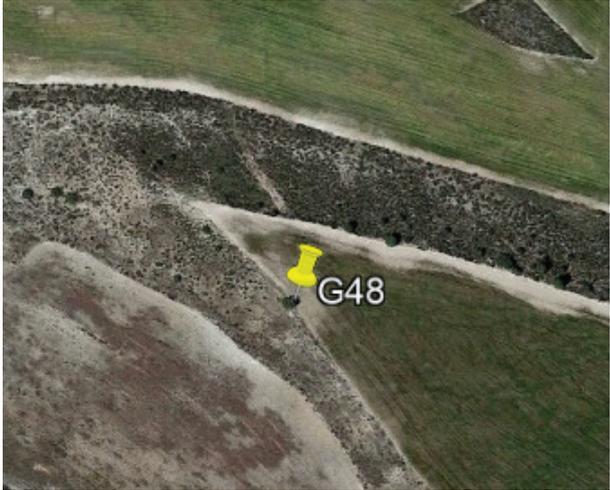
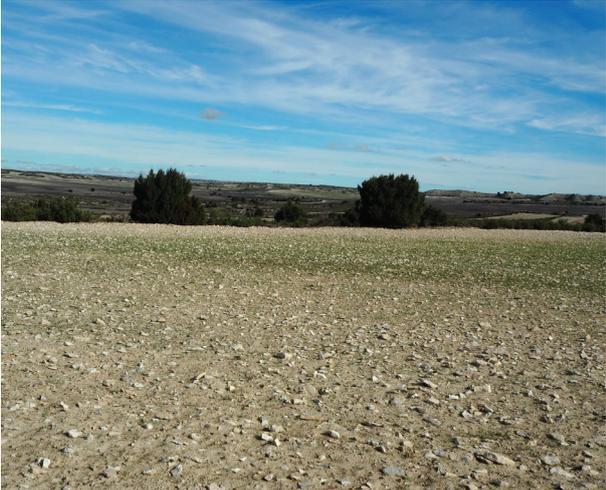
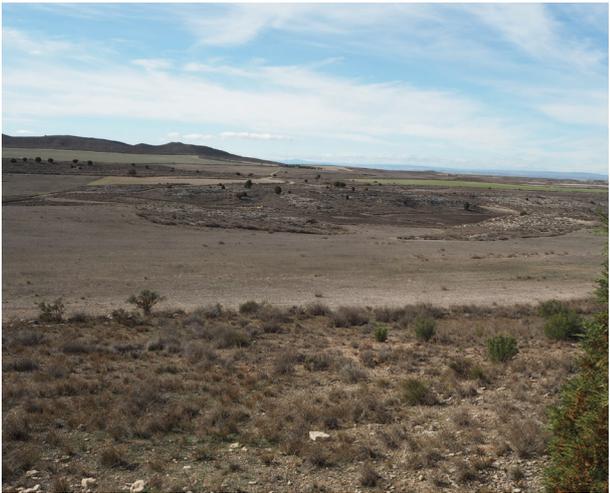
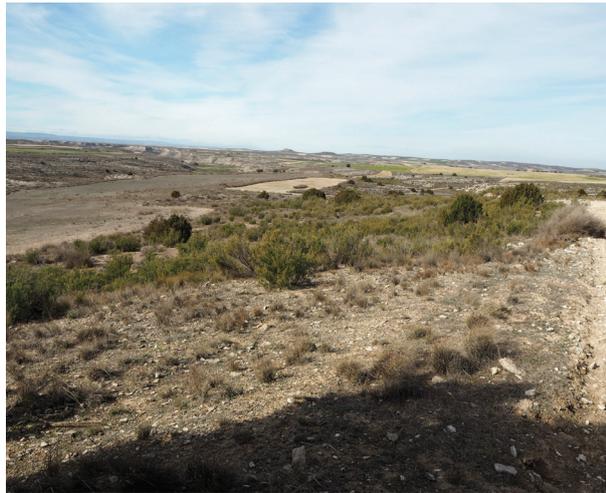
48 Para fijar el numero cuarenta y ocho se hizo estacion en lo alto de la cuerda que vierte las aguas a Prudencio; se dirigió la visual al anterior y resulto linea recta y un angulo de ciento cincuenta y cinco grados y una distancia de doscientos setenta metros

Descripción y localización: mojón en piedra de yeso localizado en 41°27'38.30"N 0°20'24.66"O; está en buen estado pero completamente tapado por las ramas de un pie masculino de sabina y de un escambrón; tiene unas dimensiones de 100x35x12 cm (fecha visita: 03/02/2021).

Mojón ubicado en la orilla de un campo. Se empiezan ver sabinas en ambos montes, algunas de pequeño tamaño lo que indica algo de regeneración.

Fotos: 1: vista aérea de la ubicación del mojón.
2: hacia Pina, campo con sabinas en las lindes.
3: hacia Gelsa, algunas sabinas pequeñas y la Val de Prudencio puesta en cultivo.
4: vista hacia el mojón anterior con sabinas de tamaño pequeño.

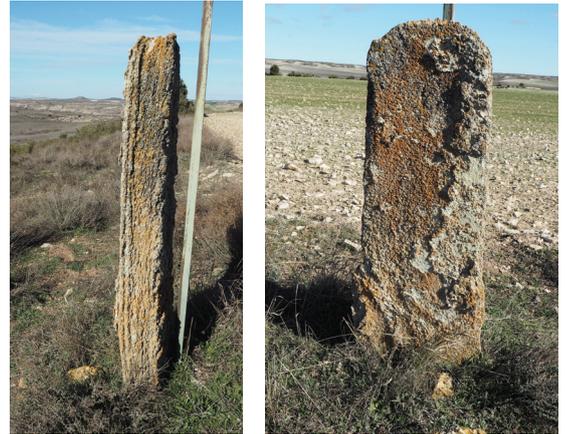
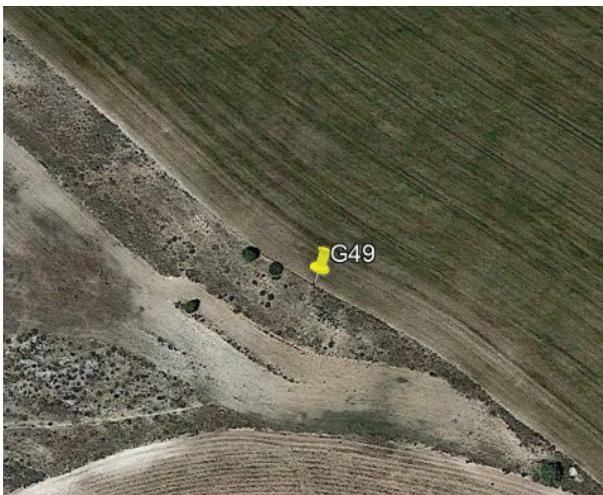
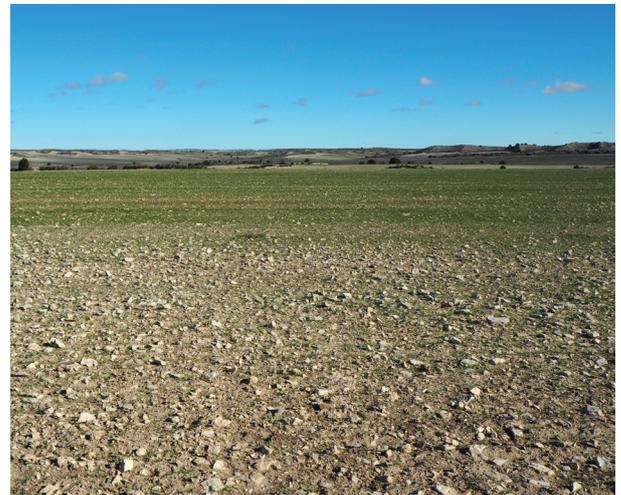
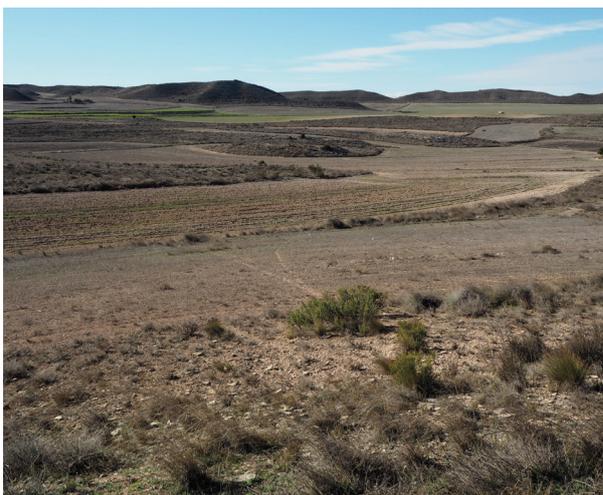
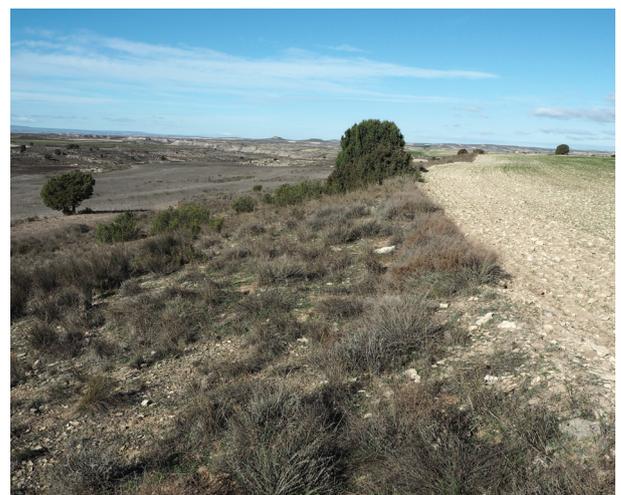
49 Para fijar el mojón numero cuarenta y nueve se hizo estacion en lo alto de la cuerda que vierte las aguas a Prudencio se dirigió la visual al anterior y resulto línea recta y un angulo de ciento setenta grados y una distancia de cuatrocientos cincuenta y tres metros

Descripción y localización: mojón en piedra de yeso localizado en 41°27'32.52"N 0°20'17.51"O; está en buen estado con unas dimensiones de 109x39x12 cm; en la parte de Pina se adivina una "P" grabada (fecha visita: 07/02/2021).

Mojón ubicado en la orilla de un campo muy pedregoso con cantos de piedra caliza. La linde sigue por el borde de la meseta sin cambios en el paisaje respecto al mojón anterior.

- Fotos: 1: vista aérea de la ubicación del mojón.
2: hacia Pina, campo con suelo muy pedregoso con piedra caliza.
3: hacia Gelsa la Val de Prudencio.
4: vista hacia el mojón anterior con la caída hacia la val.

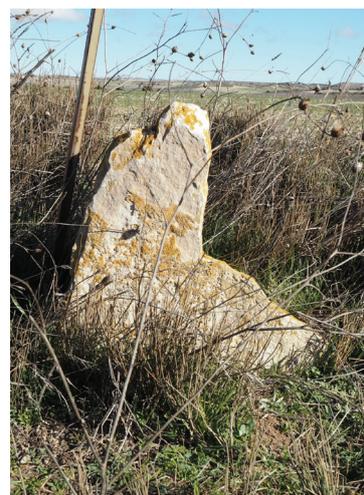
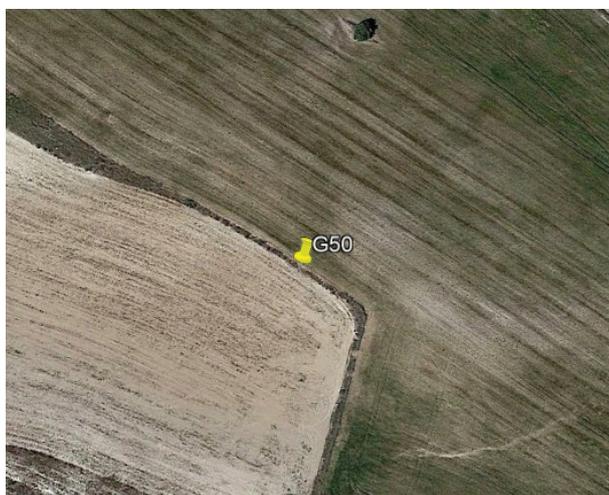
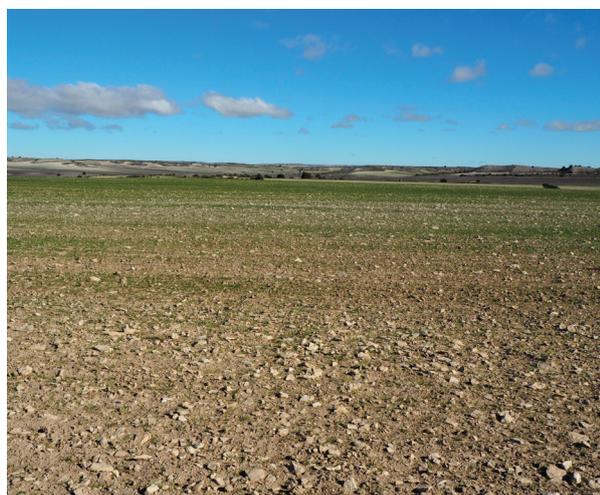
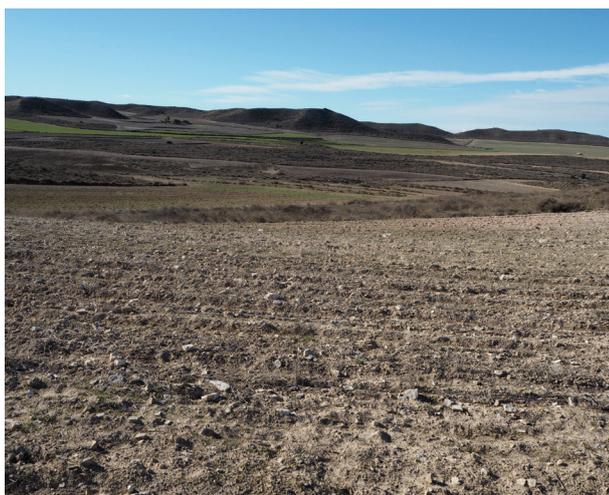
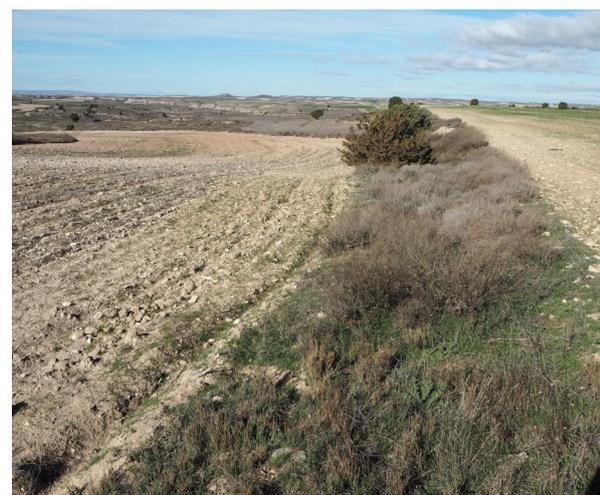
50 Para fijar el mojon cincuenta se hizo estacion en el contiguo a la carretera que pasa a val sabinosa a la valsa de Roden se dirigió la visual al anterior y resulto linea recta y un angulo de ciento treinta y un grados y una distancia de ciento sesenta metros

Descripción y localización: mojón en piedra caliza localizado en 41°27'25.15"N 0°20'01.88"O; tiene unas dimensiones de 40x40x20 cm medido en las partes más anchas; este mojón parece colocado en fechas posteriores a la mojonación que se estudia ya que no corresponde a la tipología de lo que se ha venido encontrando; tampoco el lugar se corresponde con las distancias que se dan en el documento ya que hay 431 m hasta el mojón anterior (fecha visita: 07/02/2021).

Mojón ubicado en la linde entre dos campos. La cabecera de la Val de Prudencio es ahora plana y está puesta en cultivo. El camino nombrado como referencia no existe.

- Fotos: 1: vista aérea de la ubicación del mojón.
 2: hacia Pina, campo con sabinas en las lindes.
 3: hacia Gelsa, algunas sabinas pequeñas y la Val de Prudencio puesta en cultivo.
 4: vista hacia el mojón anterior con sabinas de tamaño pequeño.

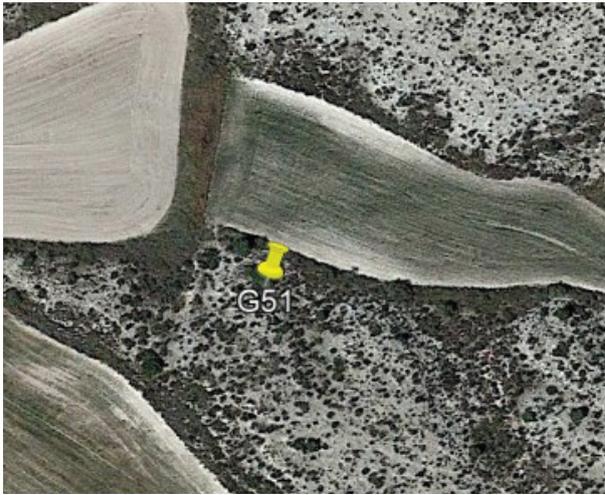
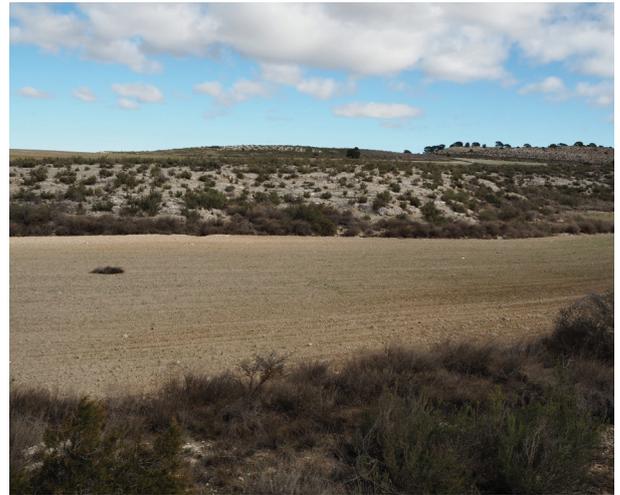
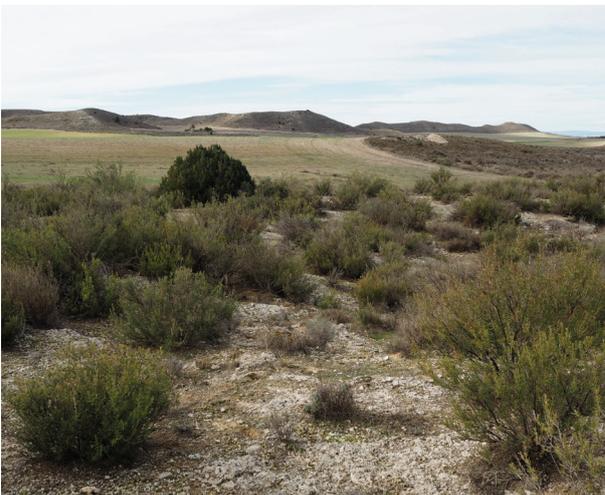
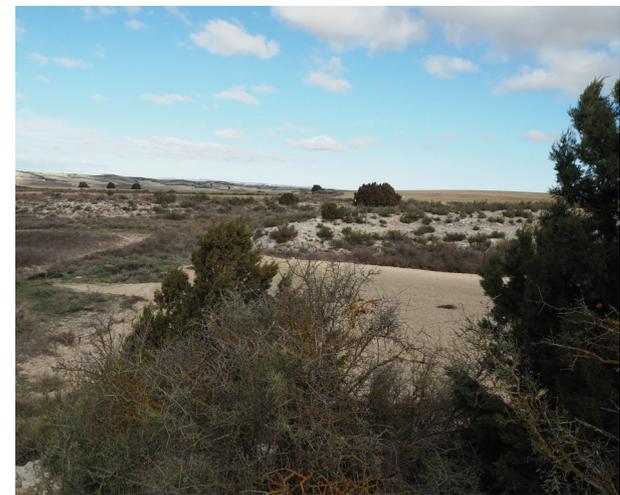
Descripción y localización: mojón no encontrado; el lugar donde estaba ubicado es un cerro pequeño con una sabina bajo cuyas ramas hay piedras que podrían ser compatibles con un mojón muy roto. Ubicación posible en 41°27'19.24"N 0°20'01.35"O (fecha visita: 07/02/2021).

Se ha atravesado la cabecera de la Val de Prudencio, que es aquí estrecha y abrupta. Hay sabinas dispersas y suelo yesoso con romero y uva de mar.

- Fotos: 1: vista aérea de la ubicación del mojón.
2: hacia Pina, cabecera de la Val de Prudencio.
3: hacia Gelsa, la Val de Prudencio.
4: vista hacia el mojón anterior, con sabinas dispersas con vegetación esteparia.

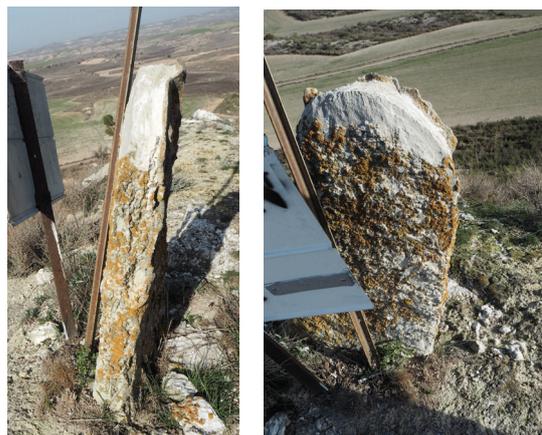
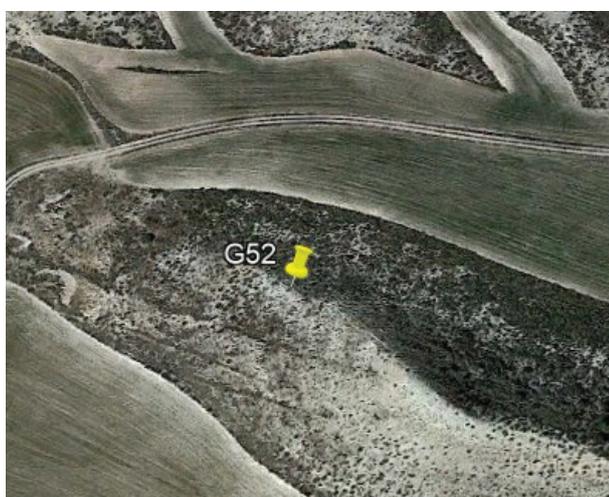
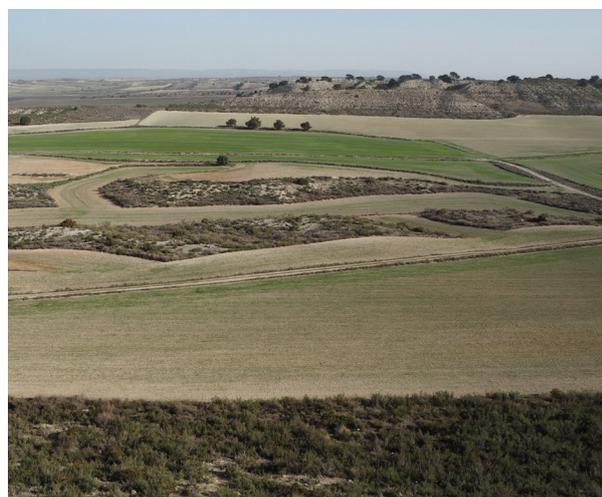
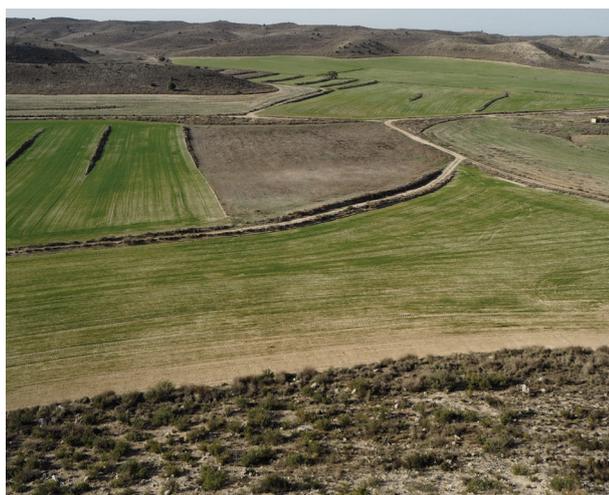
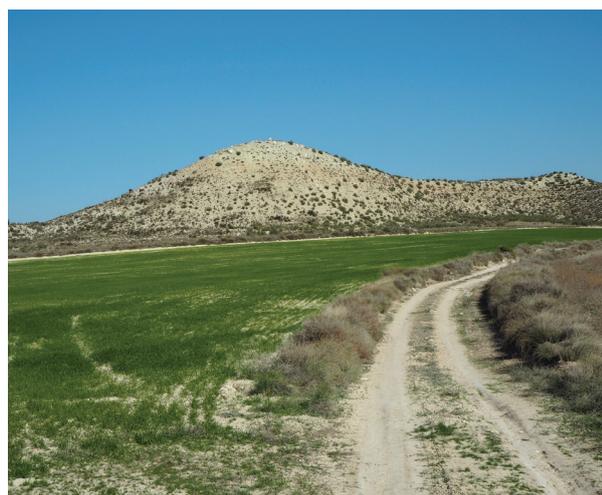
52 Para fijar el numero cincuenta y dos se hizo estacion en el vertice del cabezo de la cruceta, dirigida la visual al anterior y resulto linea recta y un angulo de ciento cincuenta y cinco grados y una distancia de trescientos treinta metros

Descripción y localización: mojón en piedra de yeso localizado en 41°27'13.53"N 0°19'54.46"O; está en buen estado con unas dimensiones de 62x40x8 cm (fecha visita: 19/02/2021).

Mojón ubicado en la cima de un cerro muy elevado; la punta donde está el mojón es muy estrecha con signos de erosión en los bordes, lo que hace peligroso su acceso. En cualquier caso, el sitio es un mirador magnífico.

- Fotos: 1: vista aérea de la ubicación del mojón.
 2: hacia Pina, la Val del Pozo con cultivos, parches de vegetación esteparia y las primeras sabinas de la Retuerta al fondo.
 3: hacia Gelsa, la Val de Prudencio.
 4: vista del cabezo de la Cruceta desde el término de Gelsa.

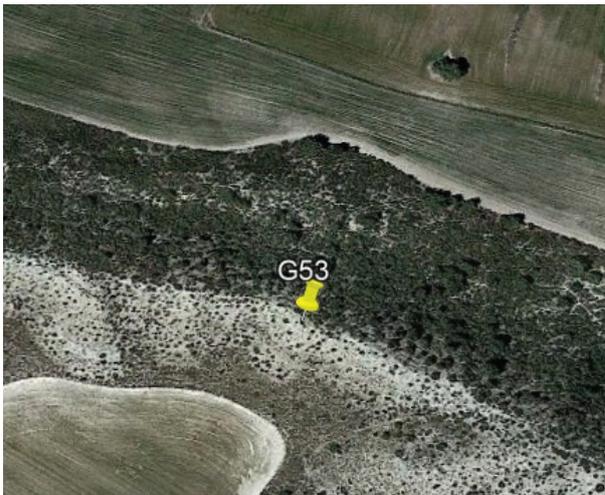
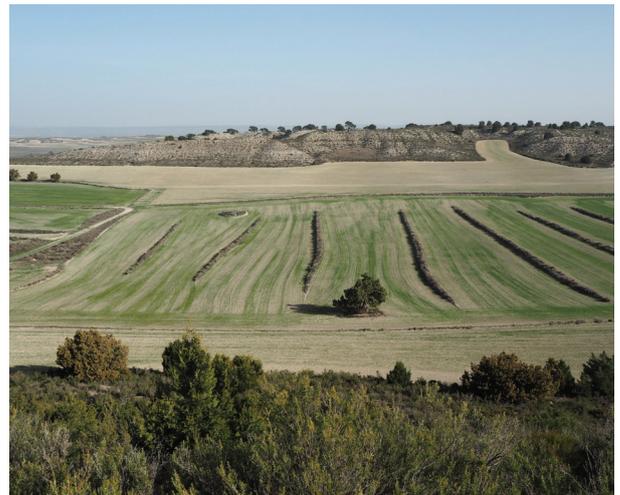
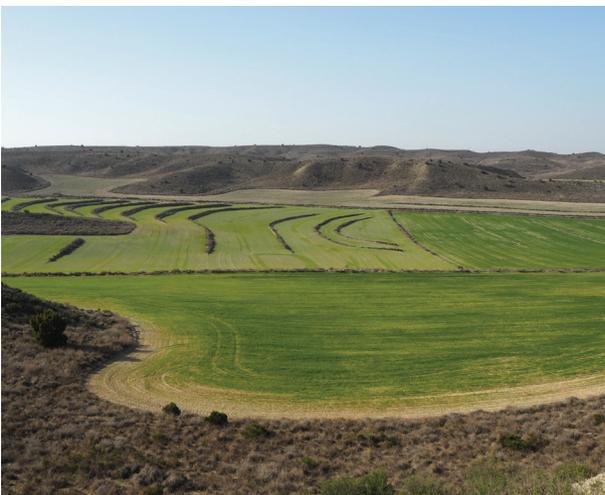
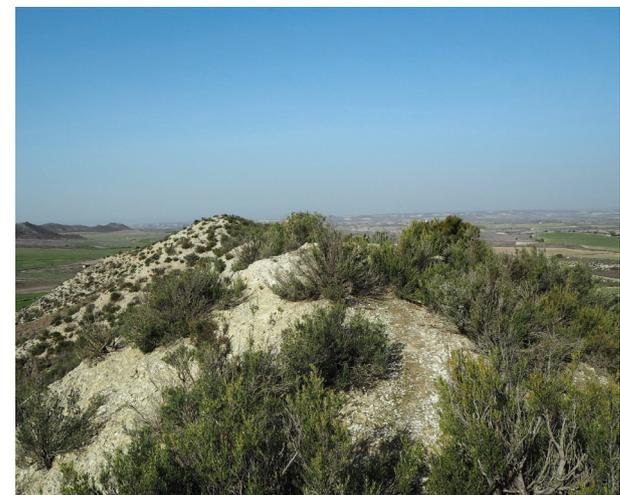
53 Para fijar el mojón numero cincuenta y tres se hizo estacion en el vertice de dicho cabezo que bierte las aguas a Prudencio y Val del Pozo; se dirigió la visual al anterior y resulto línea recta y una distancia de doscientos noventa y tres metros y ángulo de ciento sesenta y cinco grados.

Descripción y localización: mojón no encontrado; el lugar donde estaba ubicado es la cima del Cabezo de la Cruceta. Ubicación posible en 41°27'09.40"N 0°19'42.94"O (fecha visita: 19/02/2021).

La cima del cabezo sigue siendo estrecha. Se aprecia muy bien la importancia de la orientación en el desarrollo de la vegetación (ver la diferencia de color en la ortofoto). En Pina, hacia el norte hay buena cubierta de matorral de romero con ejemplares dispersos de sabinas albar y negral; en Gelsa, con la ladera orientada al sur, el matorral es ralo con abundante suelo desnudo.

- Fotos: 1: vista aérea de la ubicación del mojón.
2: hacia Pina, la Val del Pozo con la ladera bien cubierta de matorral y sabinas dispersas.
3: hacia Gelsa la Val de Prudencio, con vegetación rala.
4: vista hacia el mojón anterior con la cima estrecha del Cabezo de la Cruceta.

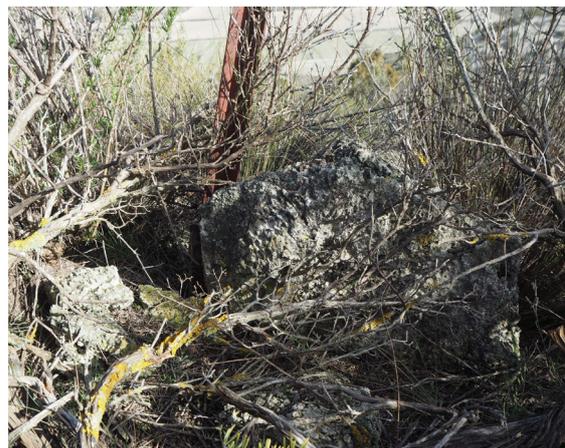
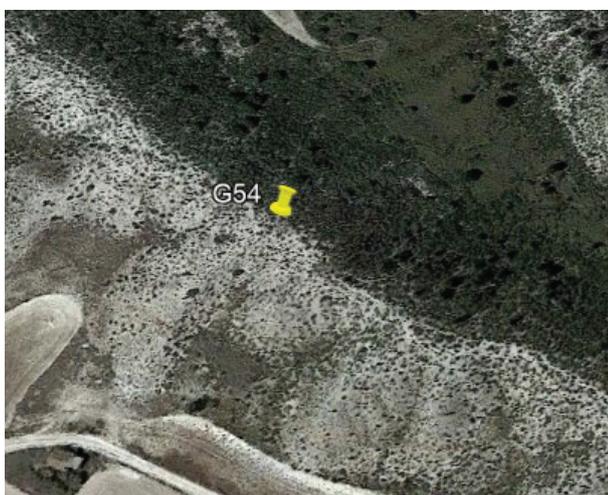
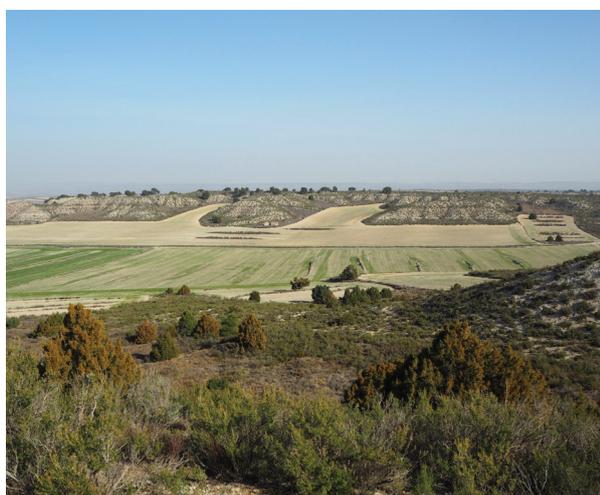
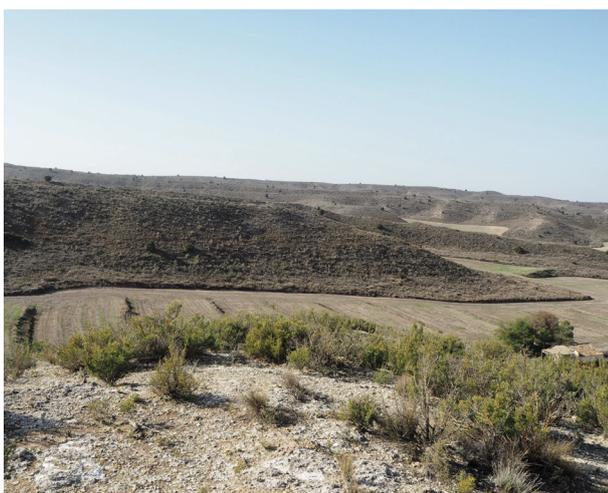
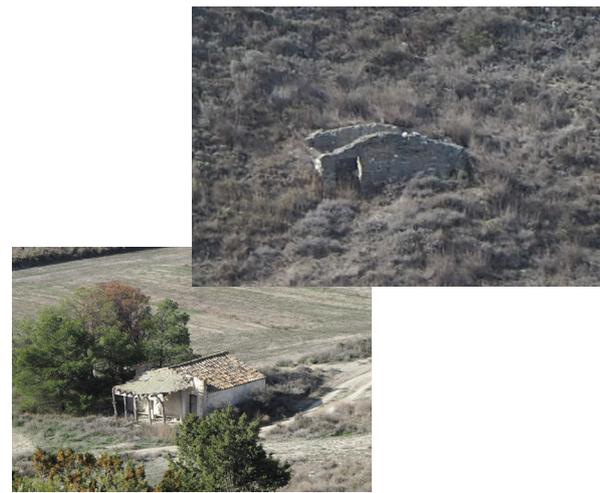
54 *Para fijar el mojon cincuenta y cuatro se hizo estacion en el vertice del cabezo denominado de la cruceta dando vista al mas de Miguel Falcon; se dirigió la visual al anterior y resulto línea recta y un ángulo de ciento cincuenta y cinco grados y una distancia de doscientos diez metros*

Descripción y localización: mojón en piedra de yeso localizado en 41°27'03.58"N 0°19'31"67"O; queda solo la base de unos 22 cm. (fecha visita: 19/02/2021).

Mojón ubicado en el vértice del Cabezo de la Cruceta. Desde este punto, en el término de Gelsa, se ven dos mases: uno en uso a los pies del cabezo de la Cruceta y otro en ruinas en la base del cerro que se encuentra enfrente, al otro lado de la Val de Prudencio. Probablemente uno de los dos debe de ser el que fue de Miguel Falcón.

- Fotos: 1: vista aérea de la ubicación del mojón.
 2: hacia Pina, la Val del Pozo y ladera del Cabezo de la Cruceta salpicada de sabinas.
 3: hacia Gelsa la Val de Prudencio, con uno de los mases a la derecha.
 4: los dos mases que se divisan desde el mojón en el término de Gelsa.

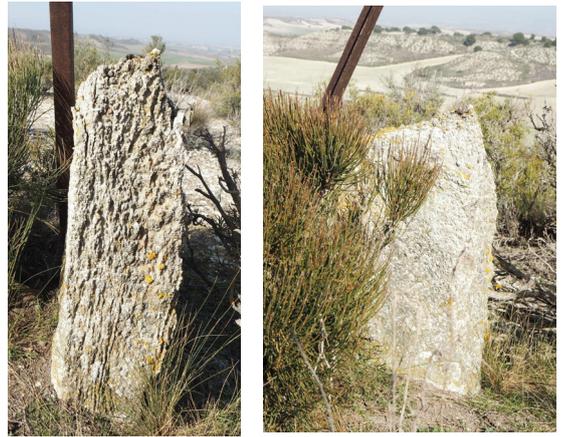
55 Para fijar el mojón cincuenta y cinco se hizo estación en el vertice de dicho cabezo se dirigió la visual al anterior y resulto línea recta y un ángulo de ciento sesenta y cuatro grados y una distancia de doscientos noventa y siete metros

Descripción y localización: mojón en piedra de yeso localizado en 41°27'00.70"N 0°19'22.50"O; está partido quedando la base con unas dimensiones de 44x36x14 cm (fecha visita: 19/02/2021).

La cima del cabezo se va ensanchando, con un paisaje muy similar al de los mojones anteriores. Junto al mojón hay un pie de efedra fina.

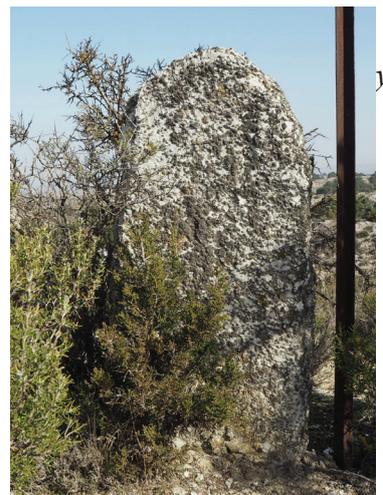
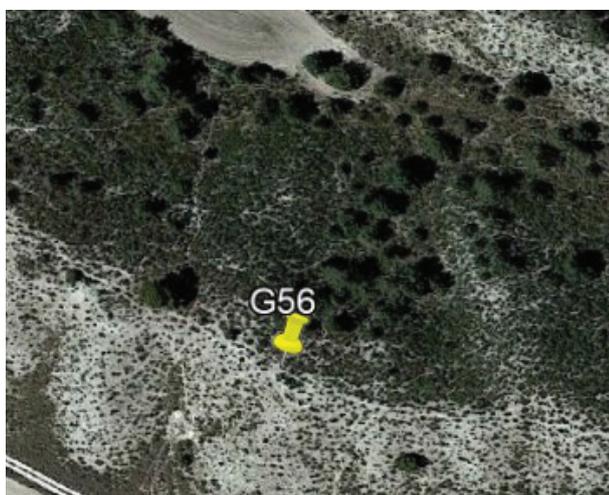
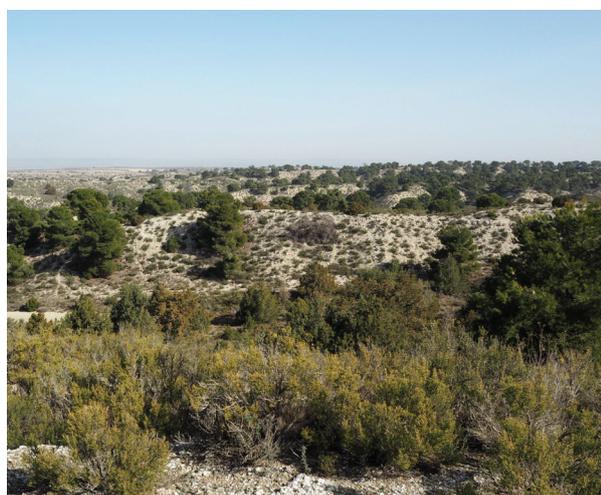
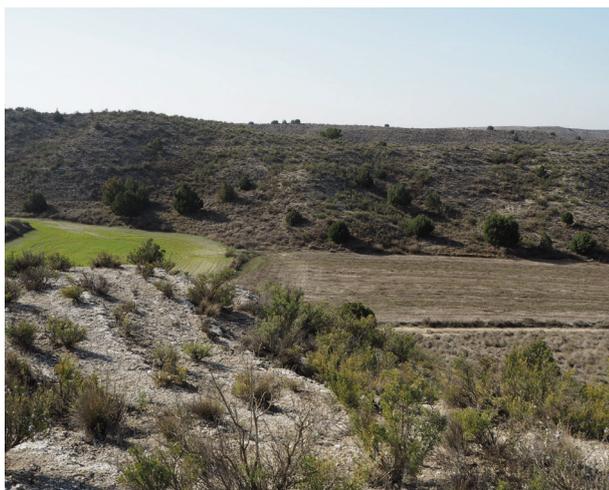
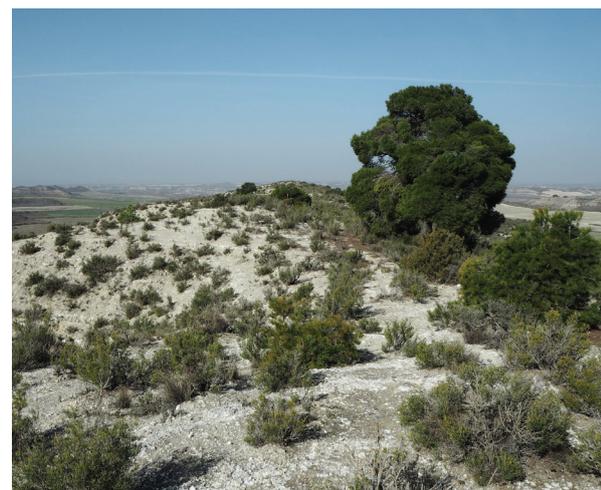
- Fotos: 1: vista aérea de la ubicación del mojón.
 2: hacia Pina, comenzamos a adentrarnos en la zona forestada de la Retuerta.
 3: hacia Gelsa, paisaje de campos aterrizados y cerros con vegetación esteparia.
 4: vista hacia el mojón anterior con un pino de considerables dimensiones.

Descripción y localización: mojón en piedra de yeso localizado en 41°26'55.46"N 0°19'05.39"O; está bien conservado con unas dimensiones de 85x41x10 cm (fecha visita: 19/02/2021).

Mojón que está siendo cubierto por sendas sabinas albares que vegetan a ambos lados. La linde entre los términos sigue por la cúspide del Cabezo de la Cruceta, ahora ya más ancha.
