DESLINDE CON GELSA

GELSA

Estudio del término municipal de Pina según la mojonación de 1872

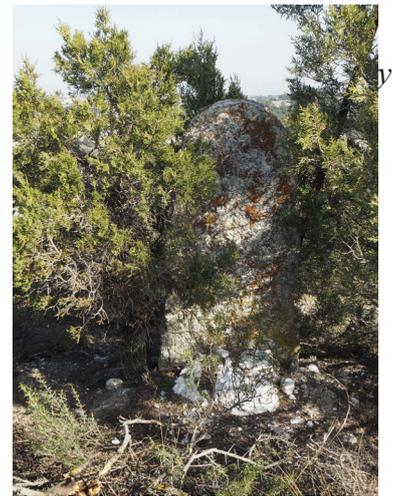
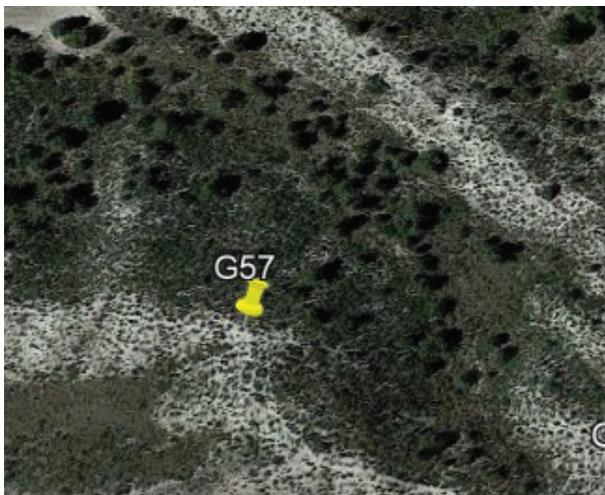
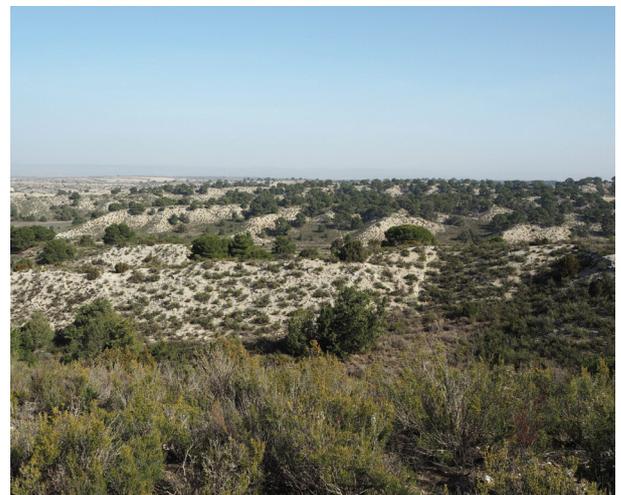
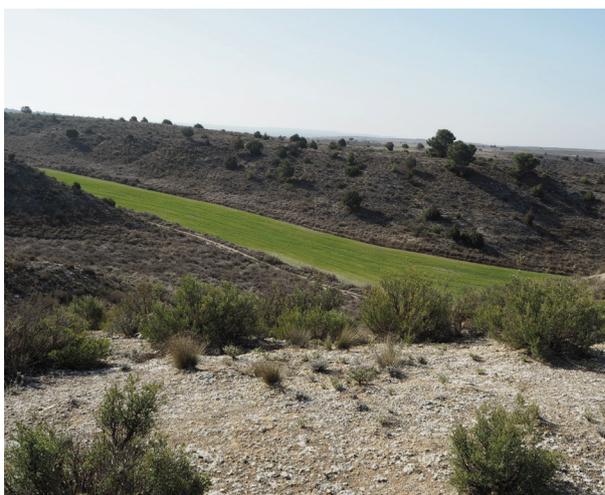
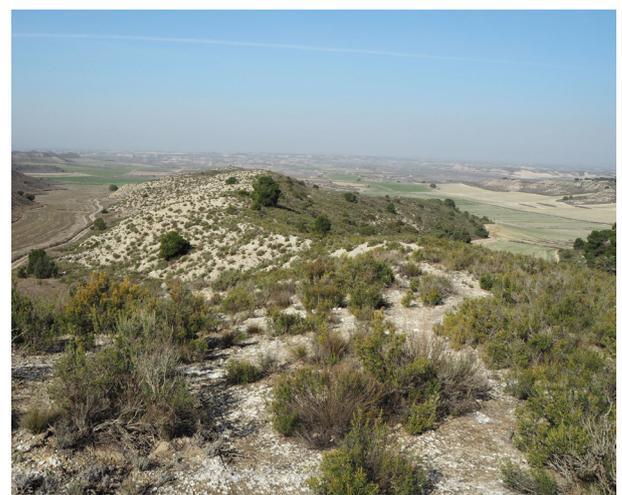
- Fotos: 1: vista aérea de la ubicación del mojón.
2: hacia Pina, paisaje de romeral muy bien desarrollado con arbolad disperso de pinos y sabinas.
3: hacia Gelsa, campos aterrizados y cerros con vegetación esteparia.
4: vista hacia el mojón anterior con la cuerda del Cabezo de la Cruceta.

Descripción y localización: mojón en piedra de yeso localizado en 41°26'53.89"N 0°19'00.46"O; se conserva solo la base con unas dimensiones de 27x17 cm (fecha visita: 19/02/2021).

El cabezo de la Cruceta termina ya y comienza una zona llana de suelo yesoso y poco profundo. El mojón está en el borde de una zona aplanada y sin vegetación que parece aparcamiento de vehículos.

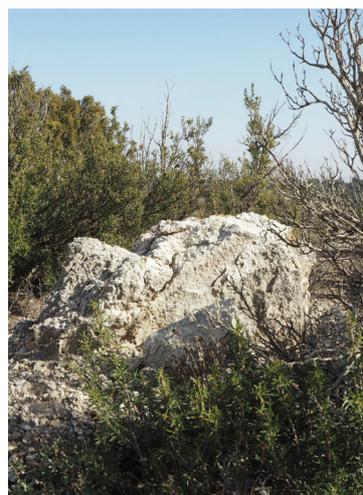
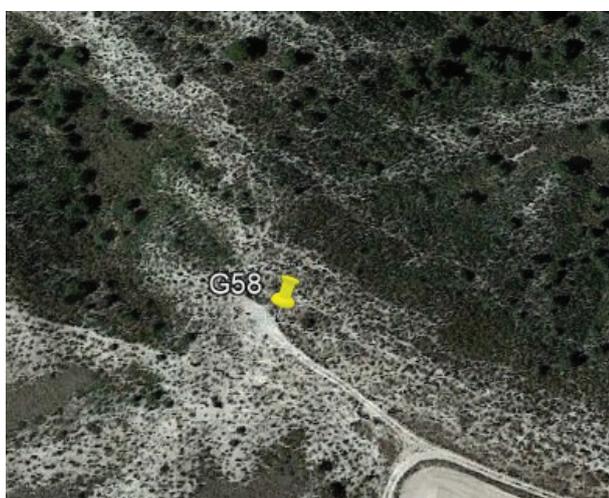
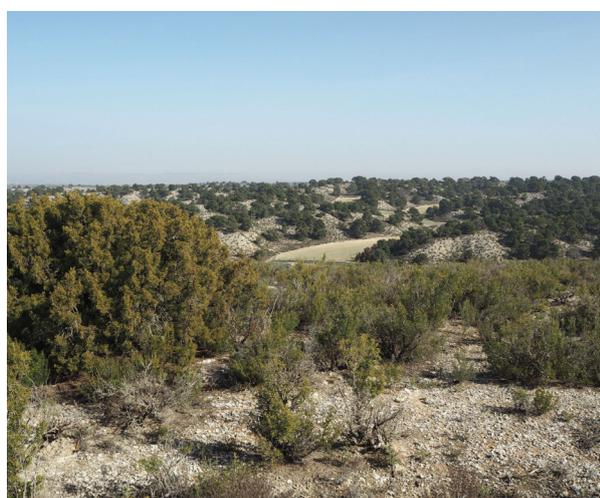
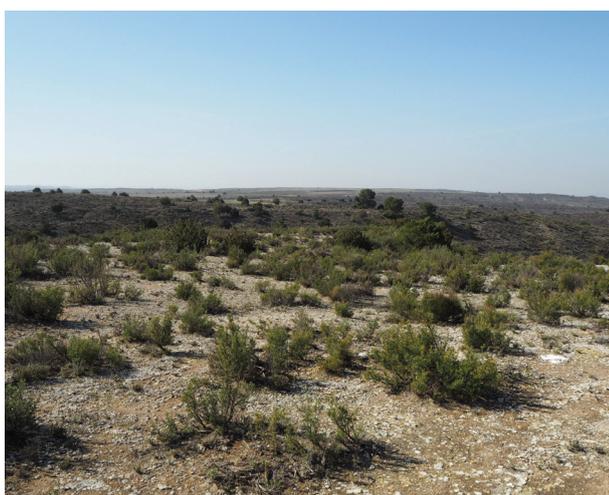
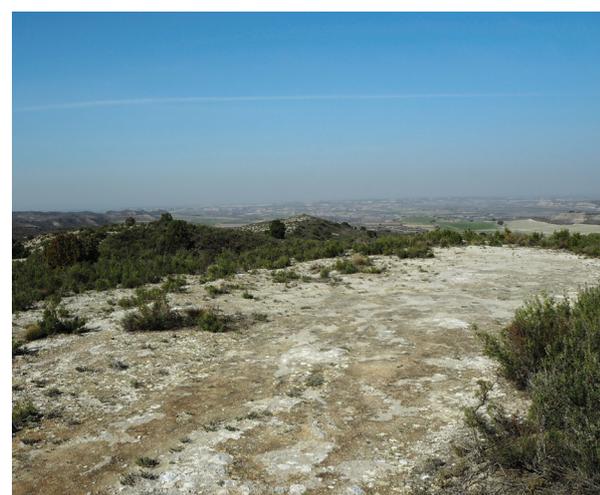
- Fotos: 1: vista aérea de la ubicación del mojón.
 2: hacia Pina, suelos yesosos con una sabina negra.
 3: hacia Gelsa, suelos esqueléticos cubiertos de líquenes.
 4: vista hacia el mojón anterior con una pequeña zona en la que se ha eliminado la vegetación.

Descripción y localización: mojón en piedra de yeso localizado en 41°26'49.65"N 0°18'50.76"O; muy bien conservado con unas dimensiones de 133x50x16 cm (fecha visita: 19/02/2021).

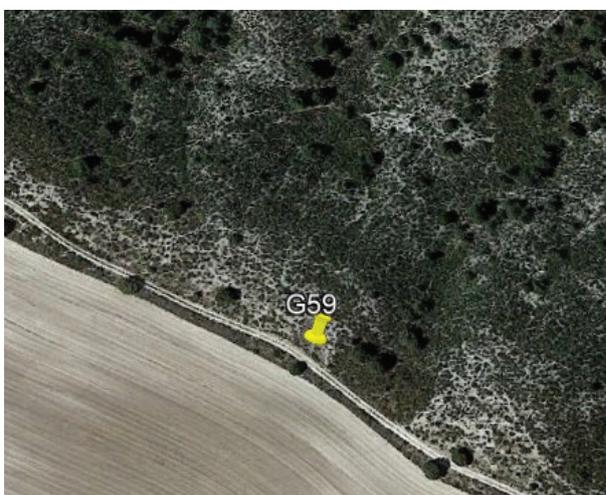
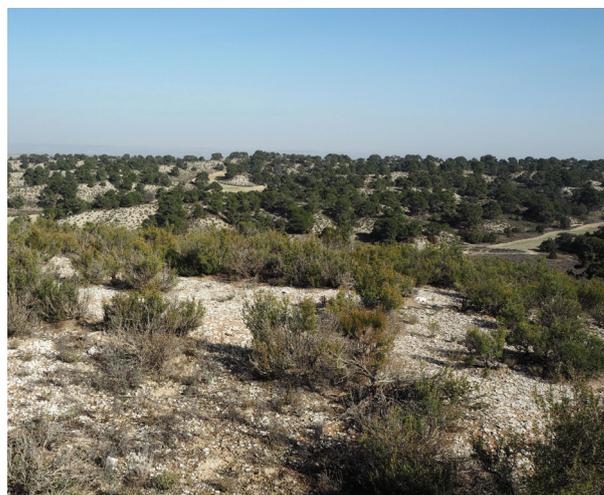
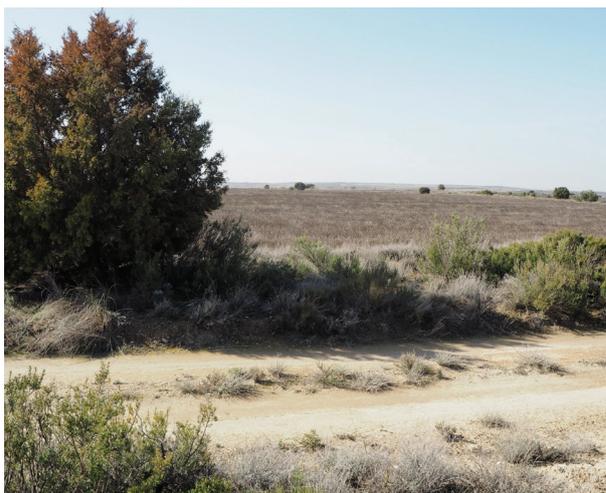
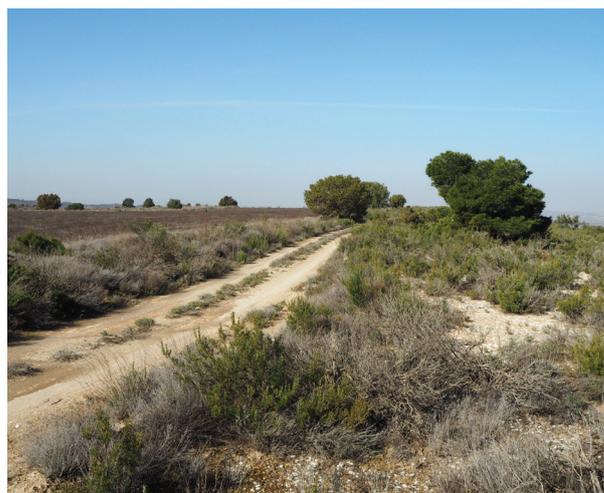
El mojón se encuentra al lado del camino llamado de Valdecarro. Las Planas de la Balsa de Rodén, en el término de Gelsa, están roturadas recibiendo hoy el nombre de Planas de Elena. En Pina se mantiene la vegetación natural. La Balsa de Rodén se encuentra en el término de Gelsa a poco más de dos km de distancia.

- Fotos: 1: vista aérea de la ubicación del mojón.
2: hacia Pina, suelos yesosos con el sabinar/pinar de la Retuerta.
3: hacia Gelsa, las Planas de la Balsa de Rodén roturadas.
4: vista hacia el mojón anterior con el camino de Valdecarro.

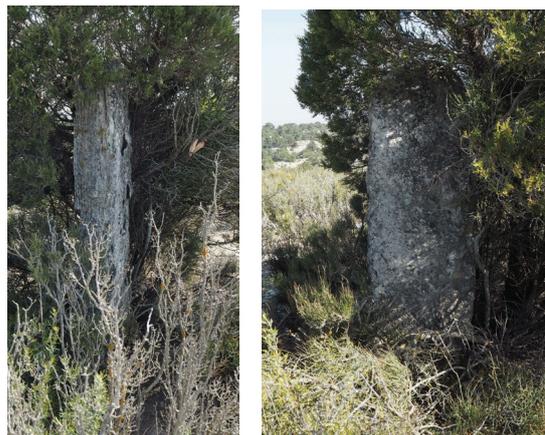
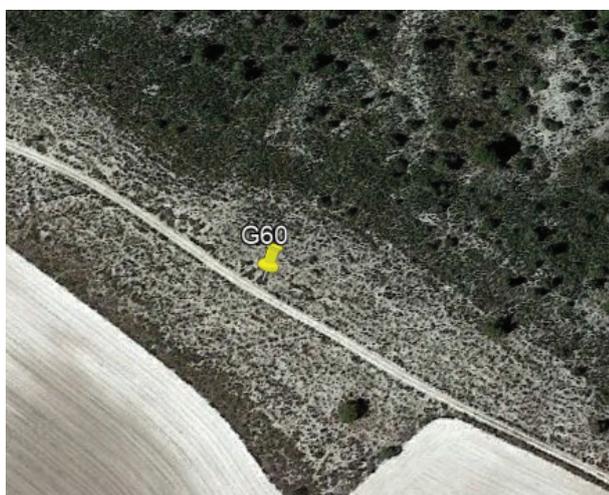
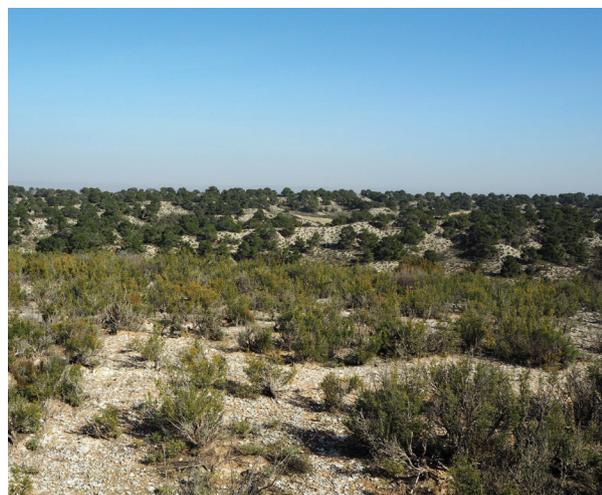
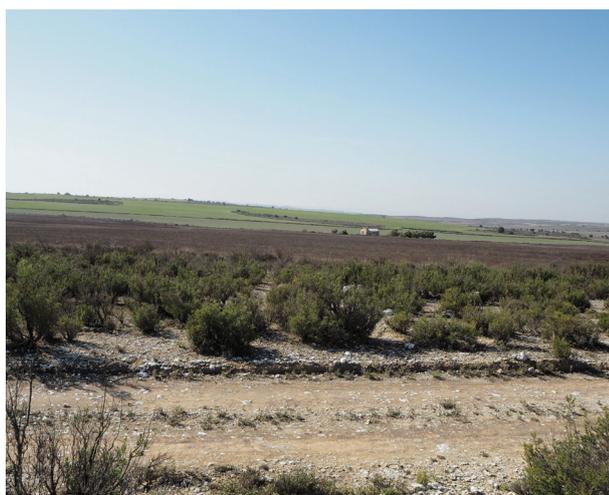
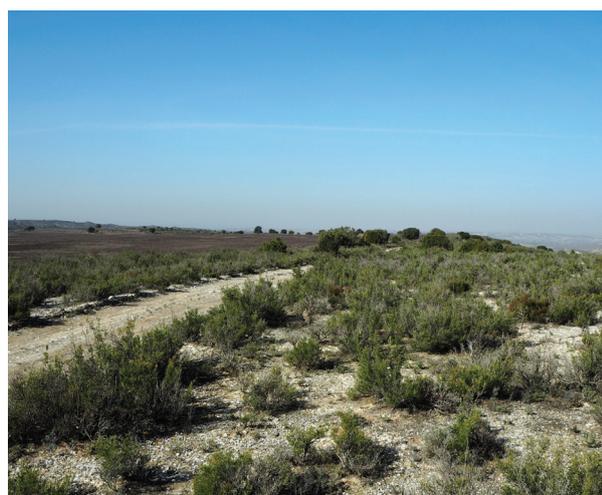
El mojón se encuentra al lado del camino de Valdecarro, cubierto por las ramas de una sabina albar de unos dos metros de altura. El paisaje es muy similar al del mojón anterior.

- Fotos: 1: vista aérea de la ubicación del mojón.
 2: hacia Pina, suelos yesosos con el sabinar/pinar de la Retuerta.
 3: hacia Gelsa, las Planas de la Balsa de Rodén roturadas.
 4: vista hacia el mojón anterior con el camino de Valdecarro.

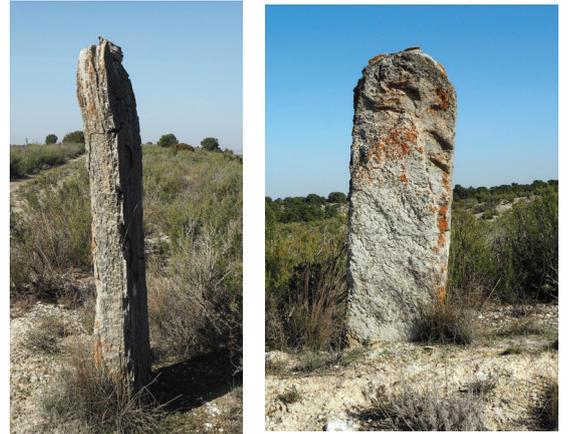
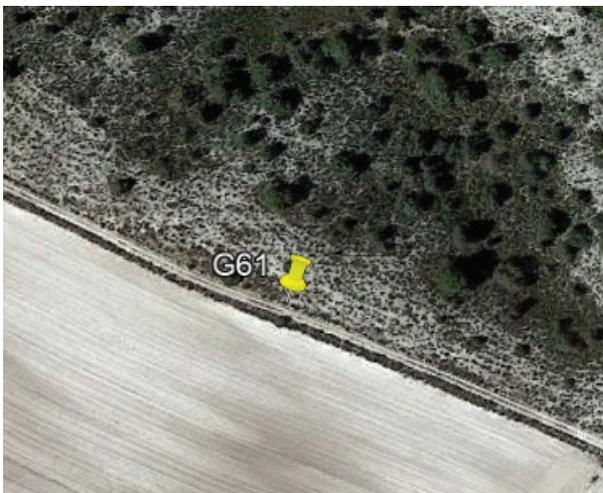
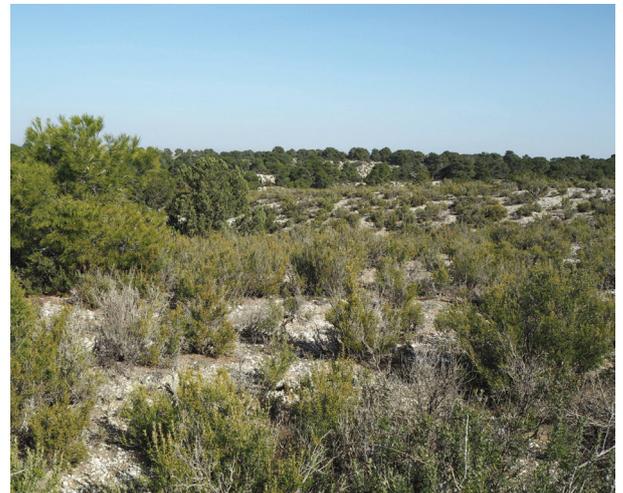
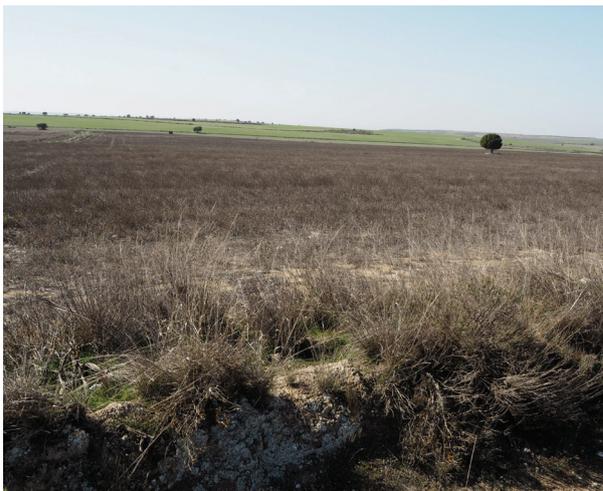
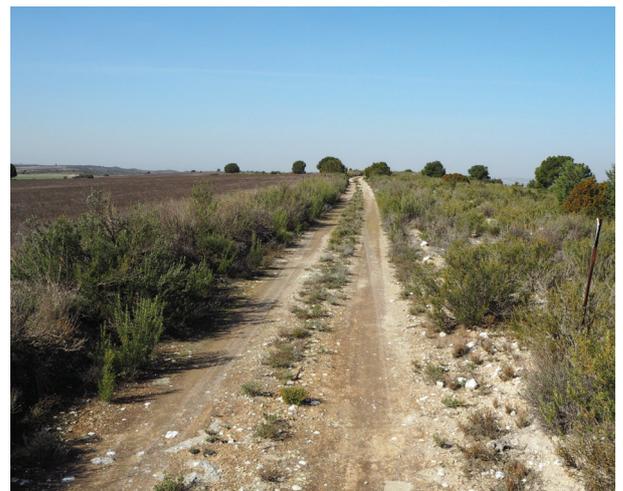
El mojón se encuentra al lado del camino de Valdecarro. Interpretamos la expresión “cabo alto de Val de Pozo” como el extremo donde comienza esa val. El paisaje es muy similar al del mojón anterior.

- Fotos: 1: vista aérea de la ubicación del mojón.
2: hacia Pina, suelos yesosos con el sabinar de la Retuerta y sabinas juveniles.
3: hacia Gelsa, las Planas de la Balsa de Rodén roturadas.
4: vista hacia el mojón anterior con el camino de Valdecarro.

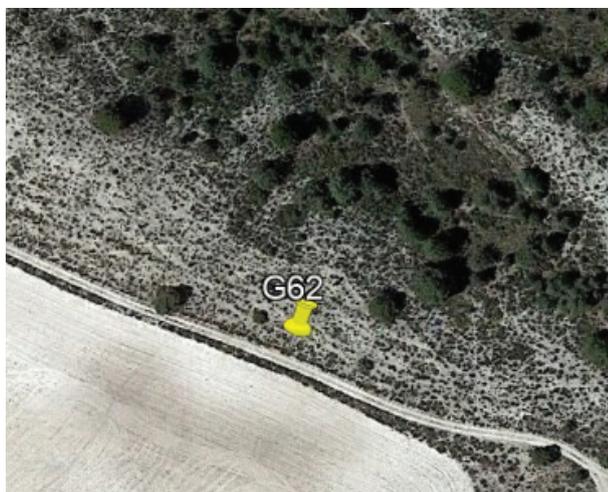
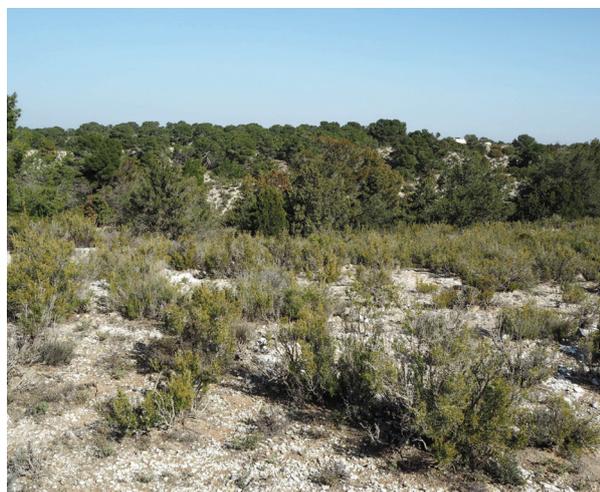
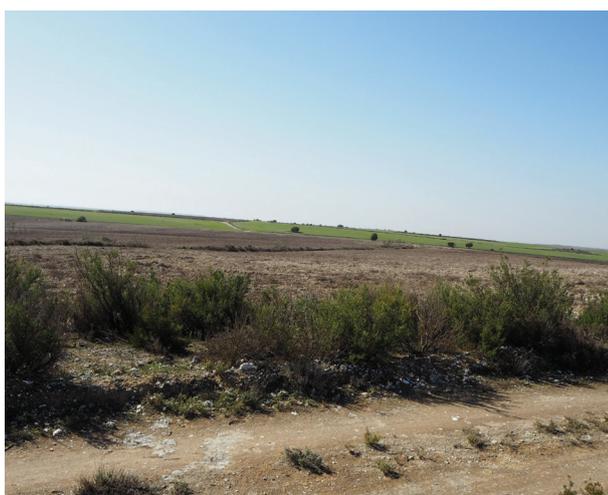
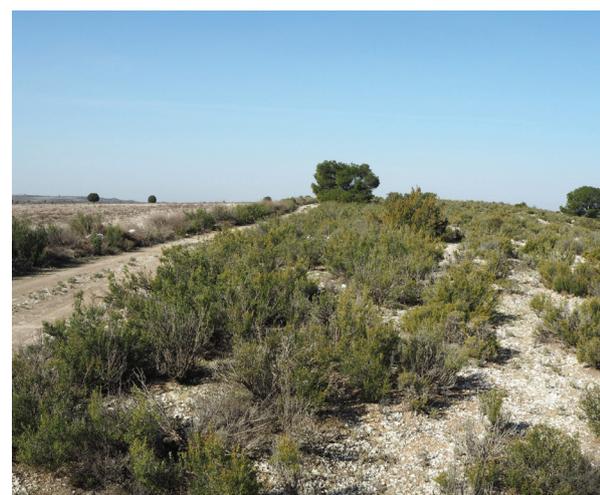
Descripción y localización: mojón en piedra de yeso localizado en 41°26'38.18"N 0°18'23.09"O; queda solo la base y muy deteriorada (fecha visita: 19/02/2021).

- Fotos: 1: vista aérea de la ubicación del mojón.
 2: hacia Pina, suelos yesosos con el sabinar de la Retuerta y varellos en primer término.
 3: hacia Gelsa, las Planas de la Balsa de Rodén roturadas.
 4: vista hacia el mojón anterior con el camino de Valdecarro.

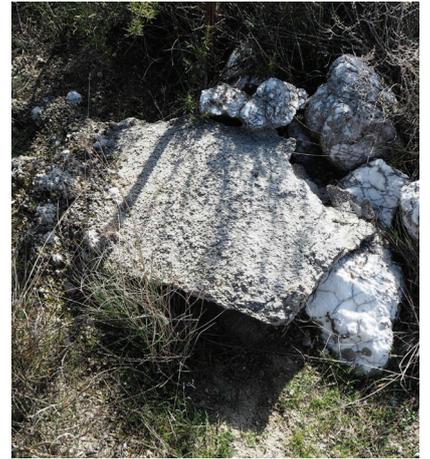
Descripción y localización: mojón en piedra de yeso localizado en 41°26'33.69"N 0°18'13.16"O; queda solo la base y un trozo caído (fecha visita: 19/02/2021).

El mojón se encuentra en la monteriza junto a un campo, tras haber cruzado el camino de Valdecarro. Puede comprobarse la importancia del uso del suelo en el paisaje. Los propietarios de la finca en Pina han respetado la vegetación natural, por lo que hay una buena representación de matorral y sabinar, mientras que los de la finca en Gelsa han optado por el aprovechamiento agrícola y tienen lo que viene a llamarse una estepa cerealista.

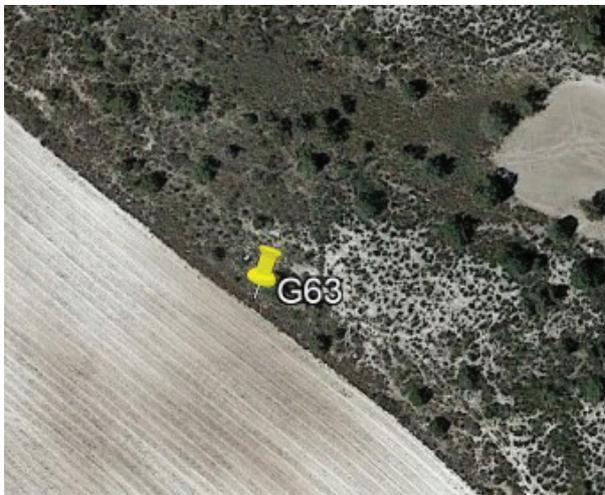
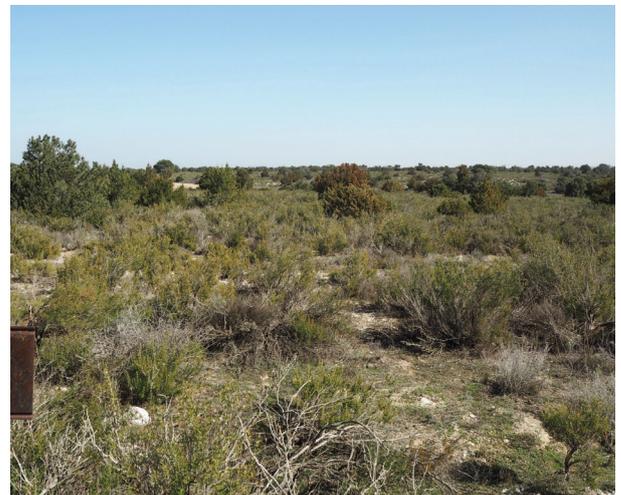
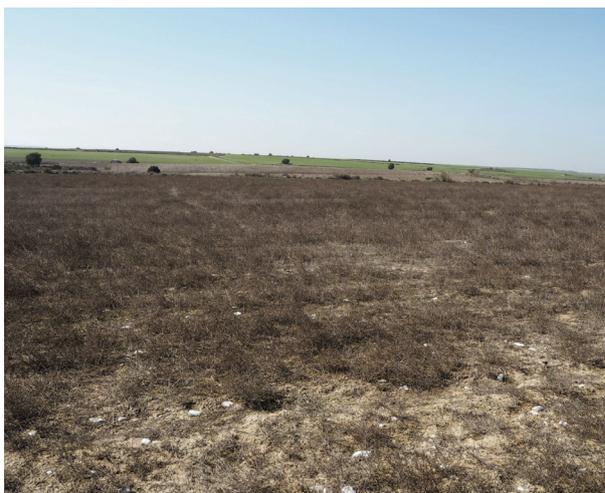
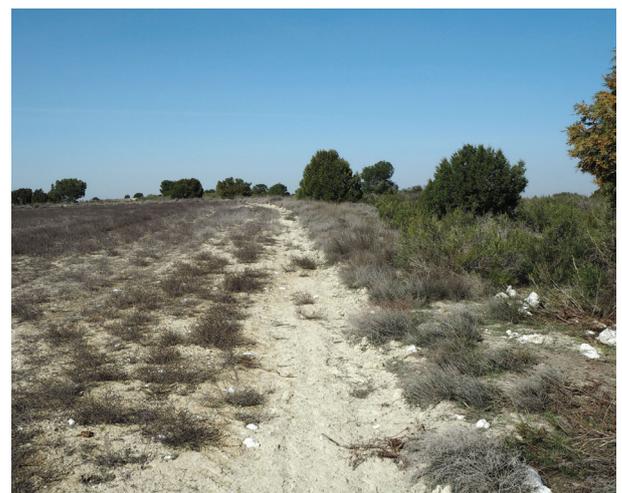
- Fotos: 1: vista aérea de la ubicación del mojón.
2: hacia Pina, matorral y sabinar bien conservados.
3: hacia Gelsa, un campo de cultivo.
4: vista hacia el mojón anterior con la linde yendo entre la monteriza y el campo.

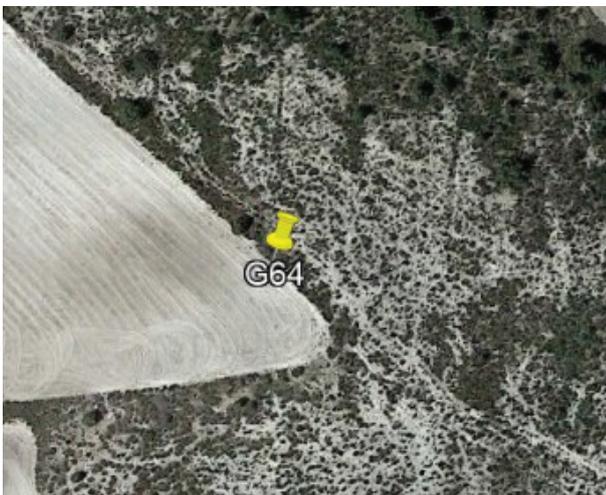
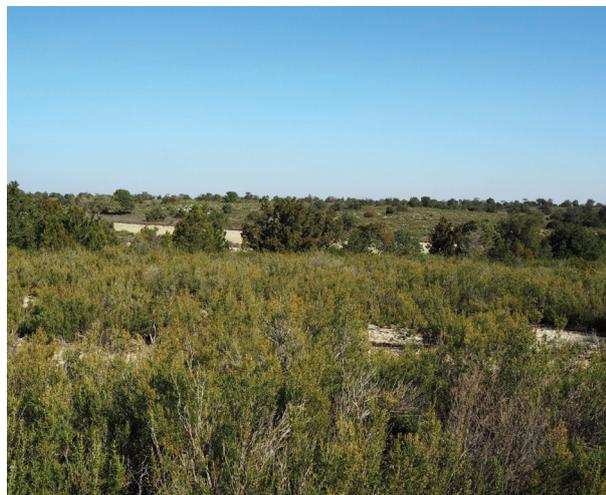
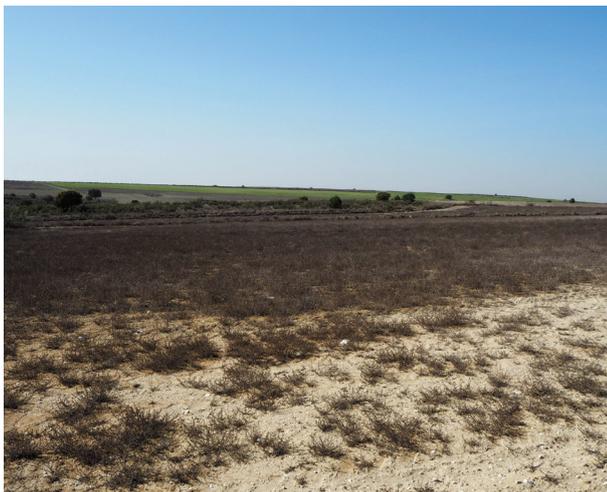
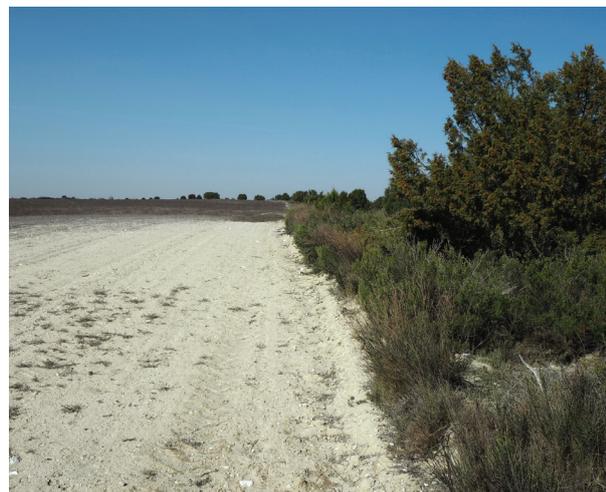
64 Para fijar el mojon sesenta y cuatro se hizo estacion en la cuerda que vierte las aguas a la varella de Felis Aguilar se dirigió la visual al anterior y resulto linea recta y angulo de ciento sesenta y cinco grados y distancia doscientos diez y siete metros

Descripción y localización: mojón no encontrado. Ubicación posible en 41°26'30.00"N 0°18'07.69"O (fecha visita: 19/02/2021).

Hay un romeral muy espeso en la orilla del campo que puede estar ocultando la base del mojón si es que está. Comienza el tercer día en que revisan la mojonación, lo que da un promedio de 32 mojones por jornada, que es una cifra muy alta. Supongo que se moverían con caballerías y pernocaron al raso o en algún mas cercano, dada la distancia hasta Pina y Gelsa. Felix Aguilar, vecino de Pina, tenía dos campos en La Retuerta, de 8 cahices y 5 anegas en total por los que pagaba 414 reales, que debían de dar nombre a la varella.

- Fotos: 1: vista aérea de la ubicación del mojón.
 2: hacia Pina, matorral y sabinar bien conservados con una val cultivada en el fondo que podría ser donde Felis Aguilar tenía alguno de sus campos y el mas de cuya mitad era propietario.
 3: hacia Gelsa, un campo de cultivo.
 4: vista hacia el mojón anterior, donde se observa el contraste entre los dos usos diferentes de suelo.

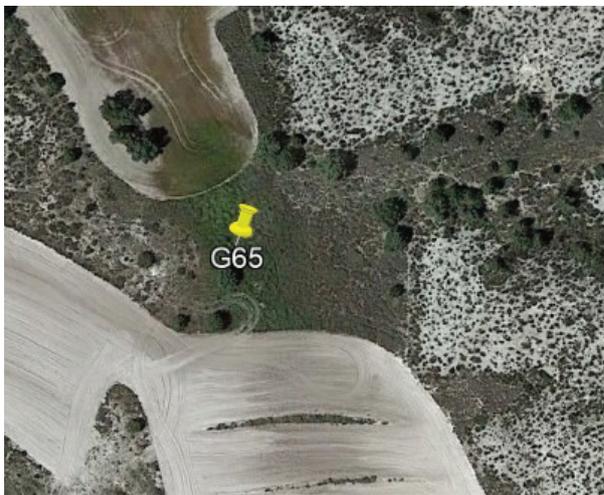
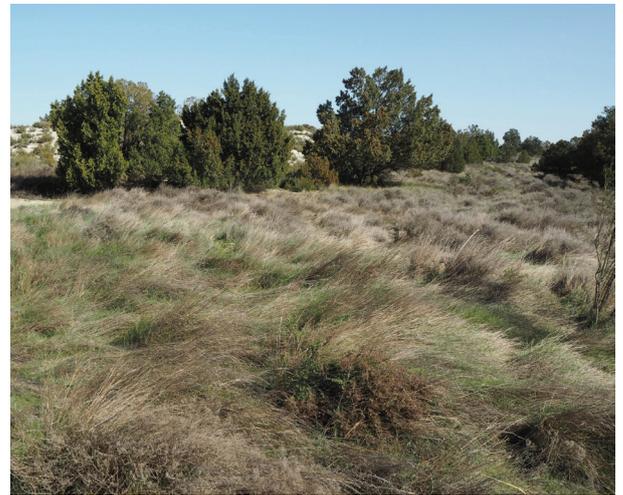
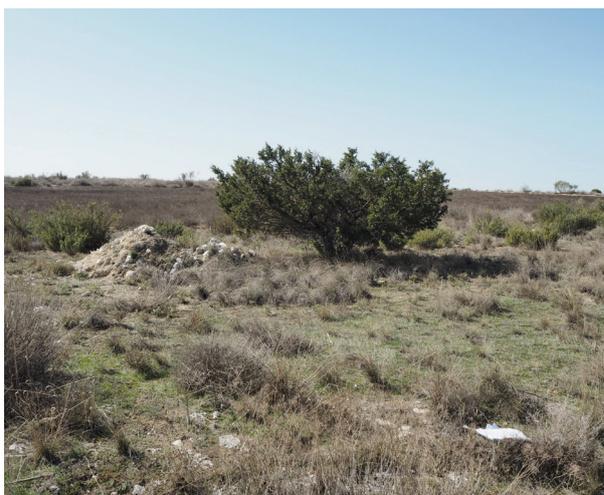
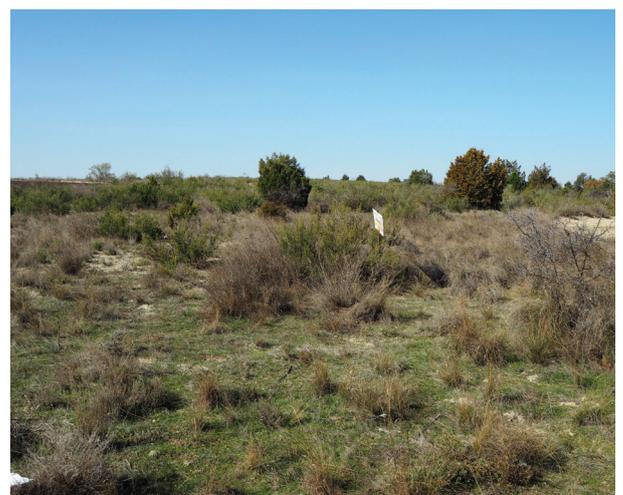
65 Para fijar el mojon sesenta y cinco se hizo estación en el paso cabañera que linda con el campo de Filis Aguilar se dirigió la visual al anterior y resulto línea recta y ángulo de ciento sesenta y seis grados y una distancia de ciento veinte y un metros

Descripción y localización: mojón en piedra de yeso localizado en $41^{\circ}26'26.96''N$ $0^{\circ}17'58.58''O$; se mantiene en pie pero está bastante deteriorado con la punta desgastada y una inclinación acusada que indica que está próximo al colapso; tiene unas dimensiones de 110x46x20 cm (fecha visita: 19/02/2021).

La cabañera, nombrada en los planos del Instituto Geográfico Nacional como Cañada Real de Purburell a Escatrón, ha sido respetada aunque la vegetación nitrófila está en regresión siendo sustituida por gramíneas estépicas, lo que indica que hace ya mucho tiempo que no hay paso frecuente de ganado. Hay un campo próximo que podría ser uno de los dos que Felix Aguilar tenía en La Retuerta (con una extensión de 5 y 3 cahices respectivamente).

- Fotos: 1: vista aérea de la ubicación del mojón.
 2: hacia Pina, gramíneas cubriendo el suelo de la cabañera, que linda con un cultivo que podría ser el campo que fue de Felix Aguilar.
 3: hacia Gelsa, algunas sabinas pequeñas colonizando el suelo de la cabañera.
 4: vista hacia el mojón anterior, con la cabañera Purburell-Escatrón.

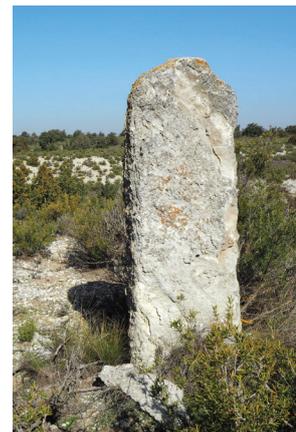
66 *Para fijar el mojon sesenta y seis se hizo estacion en lo alto del cerro que vierte las aguas a val cenicero y paso cabañera, se dirigió la visual al anterior y resulto linea recta y angulo de ciento sesenta y dos grados y distancia de ciento noventa metros*

Descripción y localización: mojón en piedra de yeso localizado en 41°26'26.10"N 0°17'53.36"O; está en buen estado con unas dimensiones de 118x45x17 cm; tiene una "P" agrandada y deformada por la erosión grabada en la parte que da a Pina (fecha visita: 19/02/2021).

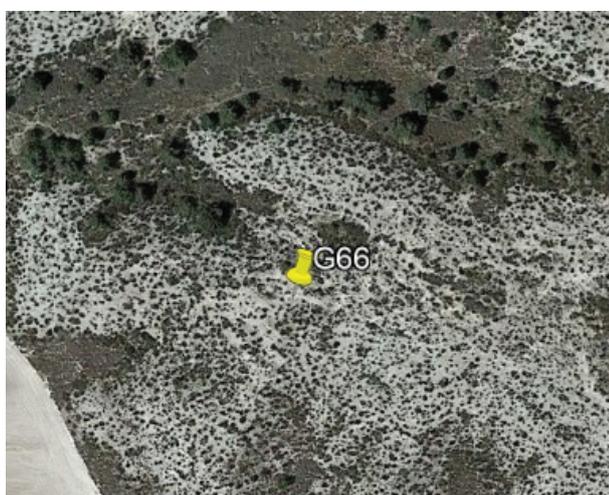
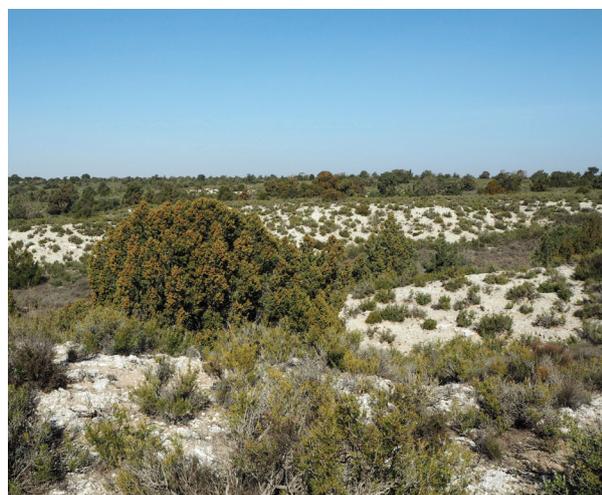
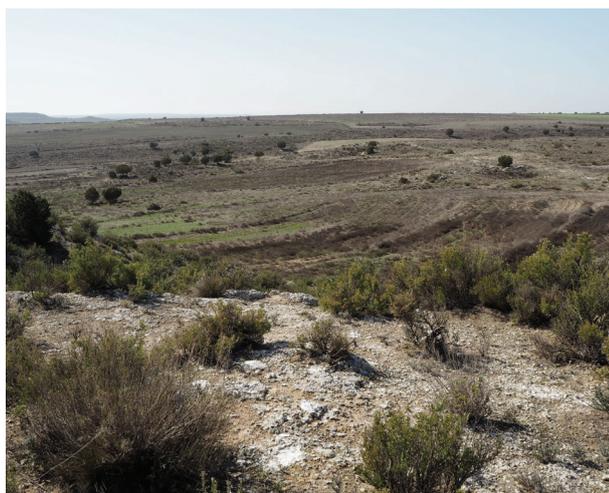
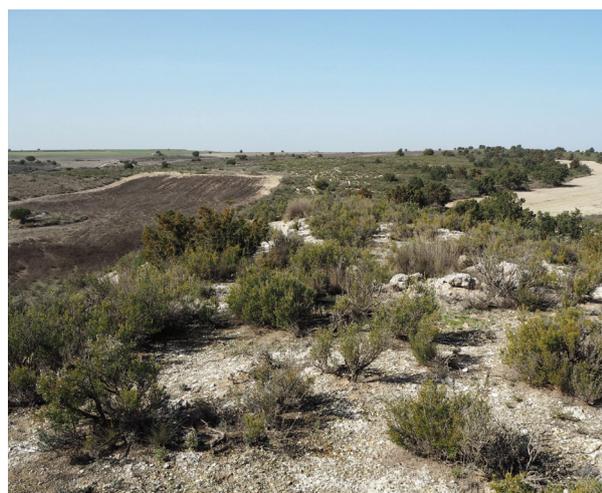
La linde entre los términos sube, efectivamente, a la cima de un cerro elevado en cuya cumbre se encuentra el mojón. Al dejar el fondo de la val, con suelos profundos con buena cobertera vegetal, y subir a la cima del cerro, con suelos esqueléticos, la vegetación vuelve a ser de matorral ralo con costras líquénicas.

- Fotos: 1: vista aérea de la ubicación del mojón.
 2: hacia Pina, relieve de cerros que se van sucediendo con sabinar al fondo.
 3: hacia Gelsa el relieve es llano y por tanto está más cultivado, con algunas sabinas dispersas.
 4: vista hacia el mojón anterior desde la cima del cerro.

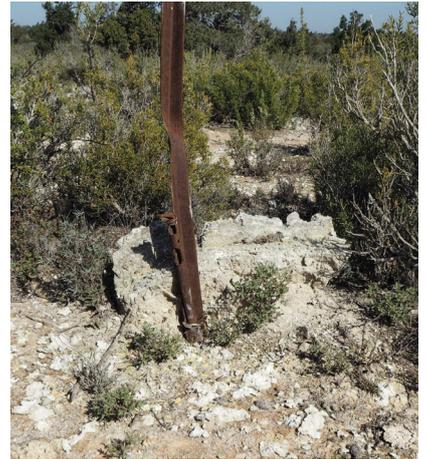
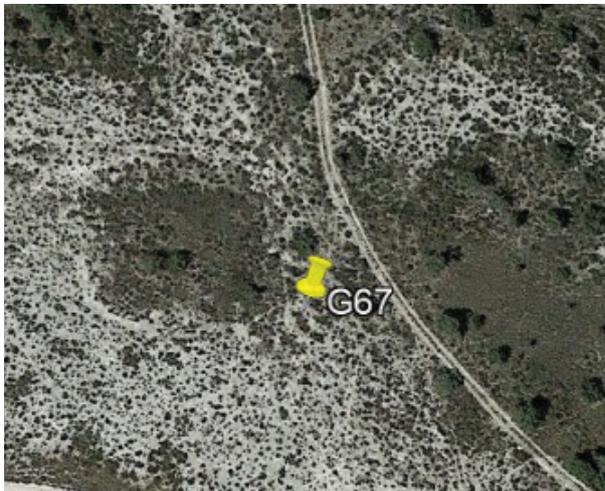
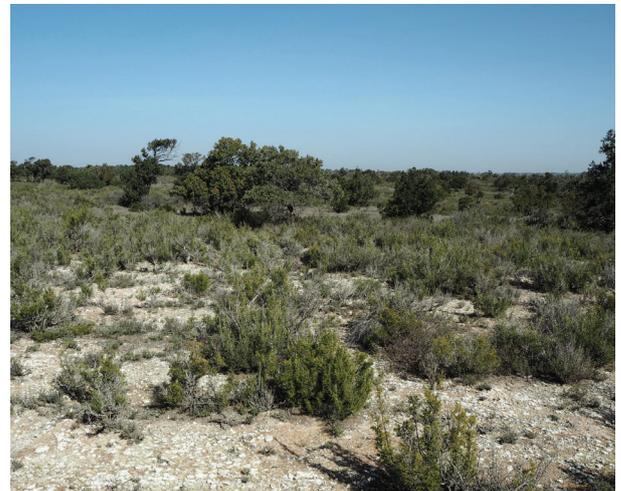
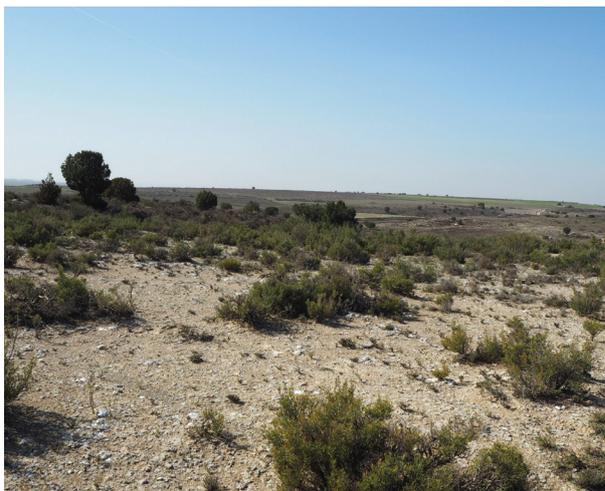
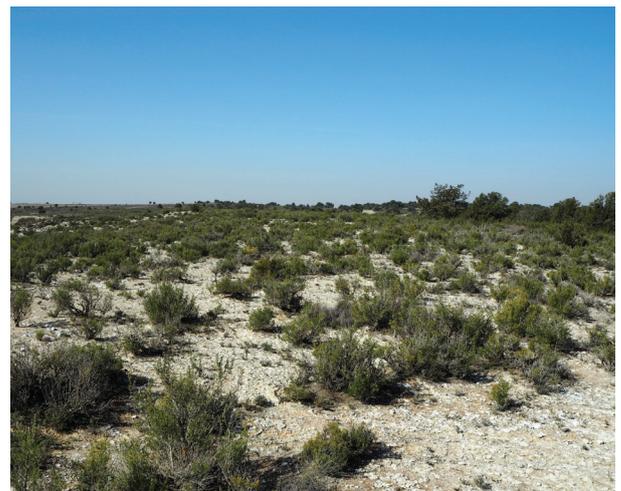
67 Para fijar el mojon Sesenta y siete se hizo estacion en lo alto de la cuerda que vierte las aguas al varelo de Iñigo Blasco se dirigió la visual al anterior y resulto linea recta y angulo de ciento setenta y tres grados y distancia de ciento veinte y un metros

Descripción y localización: mojón en piedra de yeso localizado en 41°26'25.16"N 0°17'48.24"O; queda solo la base (fecha visita: 19/02/2021).

La cima del cerro es una zona amesetada que no ha sido roturada y que se extiende hacia Pina. Hay sabinas de poco porte debido a la falta de suelo y un camino que no se cita en el documento. Iñigo Blasco era vecino de Pina y tenía 3 campos en La Retuerta (5 cahices en total por los que pagaba 732 reales de contribución), alguno de los cuales daría nombre al varelo.

- Fotos: 1: vista aérea de la ubicación del mojón.
2: hacia Pina, el relieve se aplana con suelos más profundos al fondo; al fondo el varelo de Iñigo Blasco.
3: hacia Gelsa, el cerro termina cerca y cae en pendiente abrupta.
4: vista hacia el mojón anterior, con la cuerda del cerro.

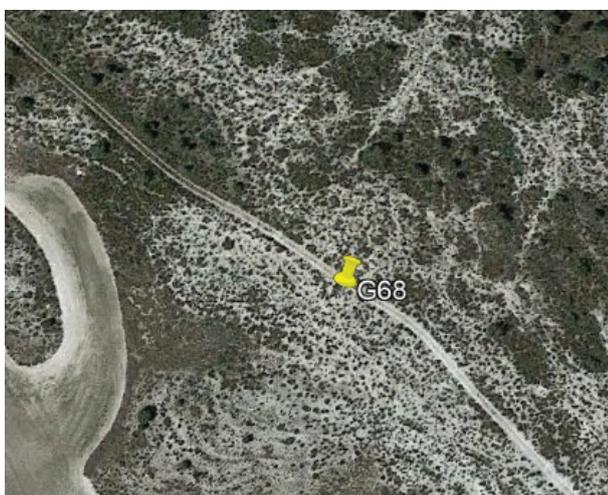
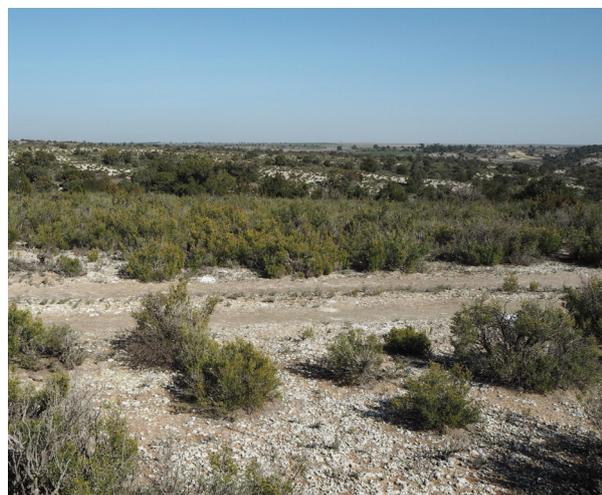
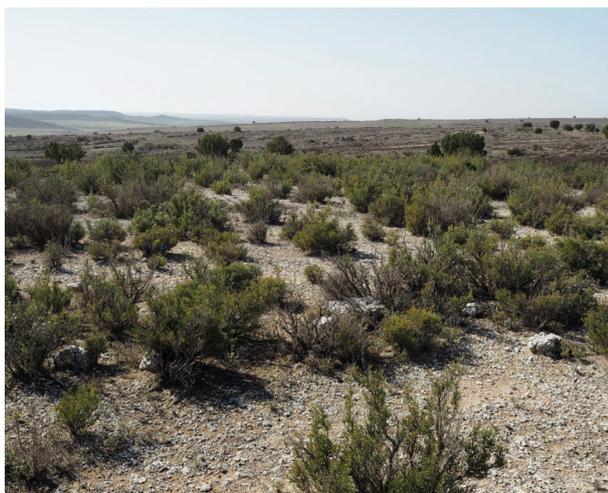
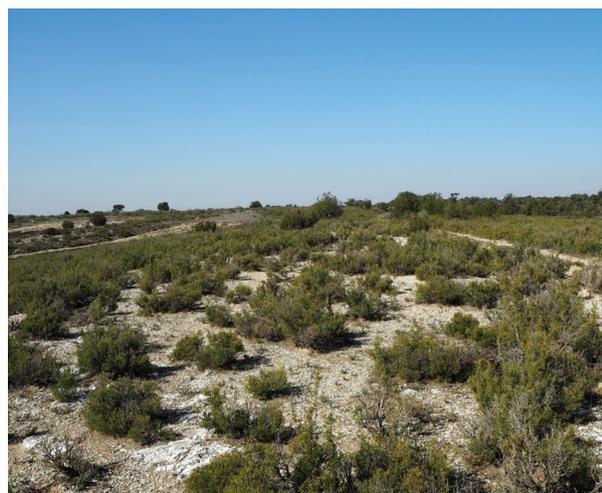
Descripción y localización: mojón en piedra de yeso localizado en 41°26'20.48"N 0°17'40.45"O; está partido y muy deteriorado. A unos dos metros está la base de otros mojón (fecha visita: 19/02/2021).

Sigue el paisaje similar al del mojón anterior, si acaso con menos arbolado. El mojón encontrado es fruto de una sustitución ya que al lado se encuentra la base de un mojón anterior.

- Fotos: 1: vista aérea de la ubicación del mojón.
 2: hacia Pina, la plana que vierte las aguas al campo de Iñigo Blasco.
 3: hacia Gelsa, Valcenicero al fondo.
 4: vista hacia el mojón anterior con la cuerda del cerro.

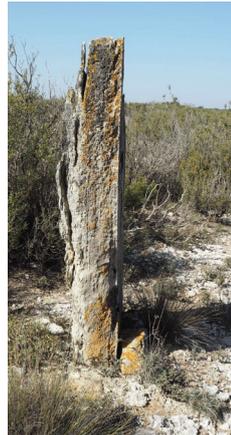
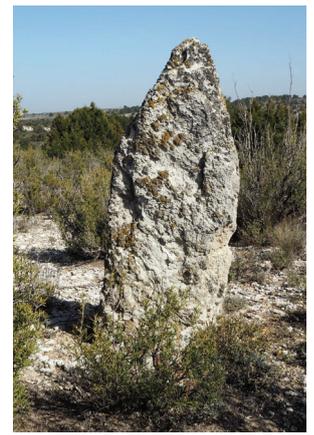
69 Para fijar el mojón sesenta y nueve se hizo estación en lo alto de la cuerda que vierte las aguas al reguero de la Señora y propiedad de herederos de Manuel Yso se dirigió la visual al anterior y resulto línea recta y ángulo de ciento setenta y nueve grados y una distancia de ciento nueve metros

Descripción y localización: mojón en piedra de yeso localizado en 41°26'17.56"N 0°17'35.79"O; con forma puntiaguda, se encuentra en buen estado si acaso con la cara hacia Gelsa desgajándose en lascas; tiene unas dimensiones de 92x37x15 cm (fecha visita: 19/02/2021).

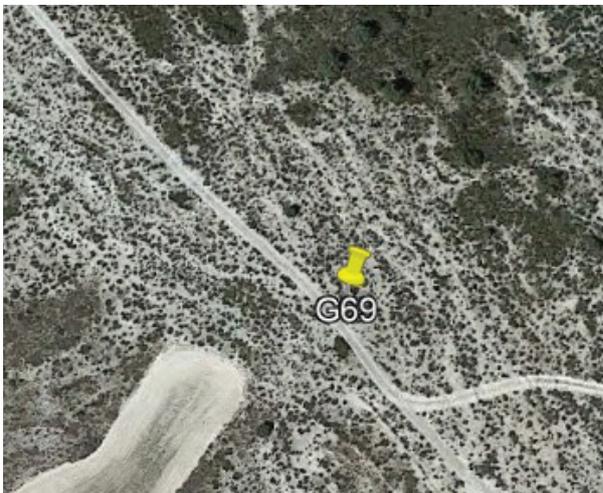
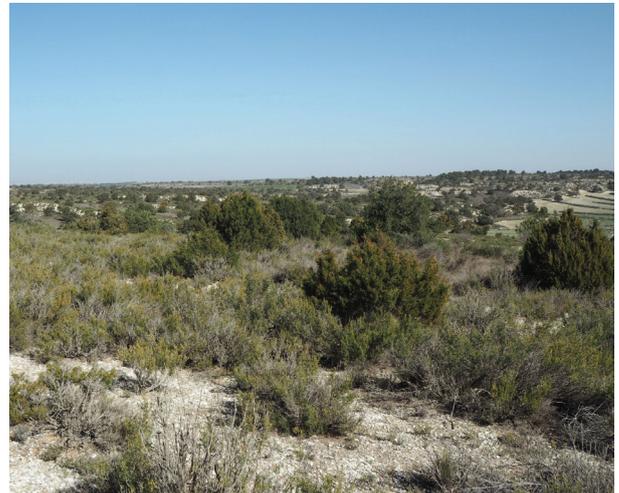
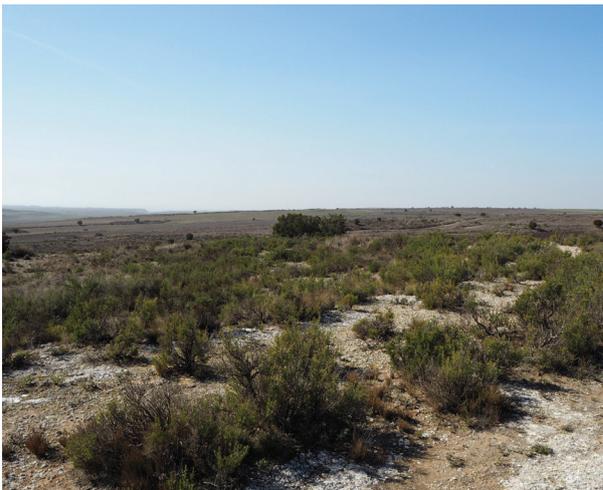
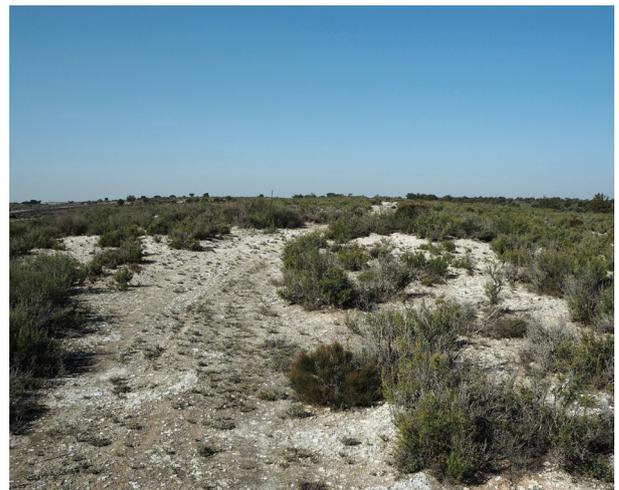
Este mojón se encuentra al norte del camino, con un paisaje similar al del mojón anterior: la cima de un cerro con poco suelo cubierto de matorral y sabinas dispersas. Manuel Yso no figura como contribuyente en Pina en 1861 y no hay nadie con ese apellido, por lo que probablemente era vecino de Gelsa y su campo estaba en ese término.

- Fotos: 1: vista aérea de la ubicación del mojón.
2: hacia Pina, la plana que vierte las aguas al Reguero de la Señora.
3: hacia Gelsa, Valcencicero al fondo con el probable campo que fue de Manuel Yso.
4: vista hacia el mojón anterior, con la cuerda del cerro cubierta de matorral raro.

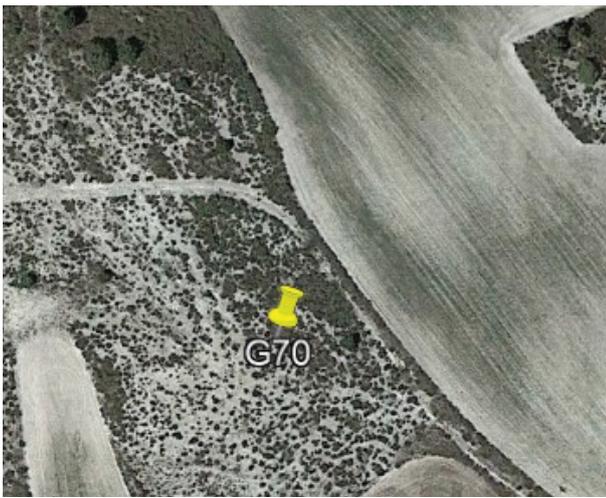
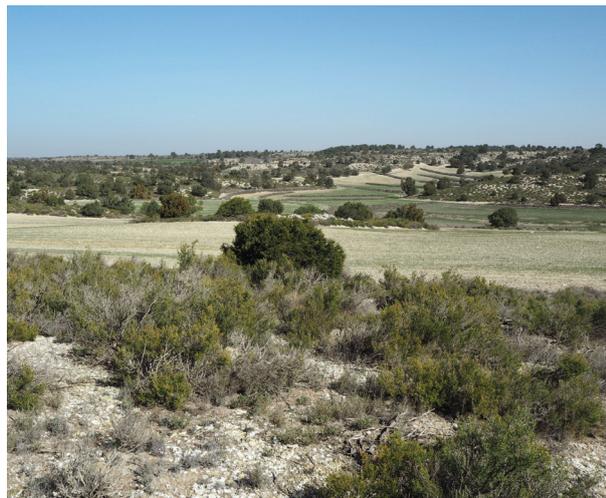
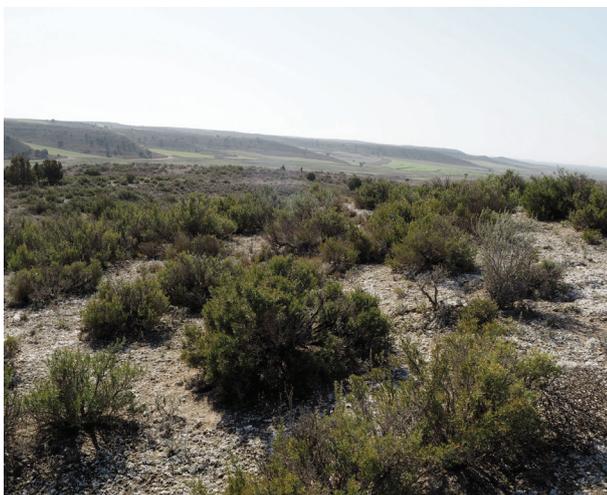
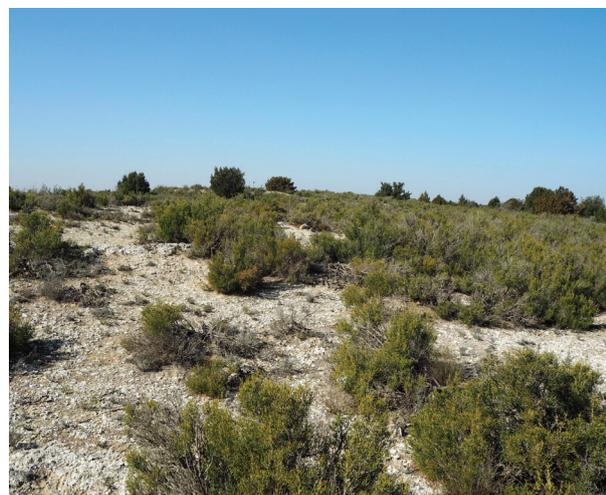
70 *Para fijar el mojon numero setenta, se hizo estacion en el morron de la cuerda que vierte sus aguas al reguero dirigida la visual al anterior y resulto linea recta y un angulo de ciento sesenta y un grados y una distancia de doscientos cuarenta metros*

Descripción y localización: mojón no encontrado. Ubicación posible en 41°26'12.52"N 0°17'28.90"O (fecha visita: 19/02/2021).

El cerro alargado donde se han colocado los mojones anteriores termina aquí pasando el límite entre los dos términos a una estrecha franja entre cultivos. El suelo y vegetación es similar al de los mojones anteriores.

Fotos: 1: vista aérea de la ubicación del mojón.

2: hacia Pina, matorral y una sabina con campo de cultivo al fondo.

3: hacia Gelsa, matorral sobre yesos.

4: vista hacia el mojón anterior, con la cuerda del cerro cubierta de matorral malo.
