DESLINDE CON GELSA

GELSA

Estudio del término municipal de Pina según la mojonación de 1872

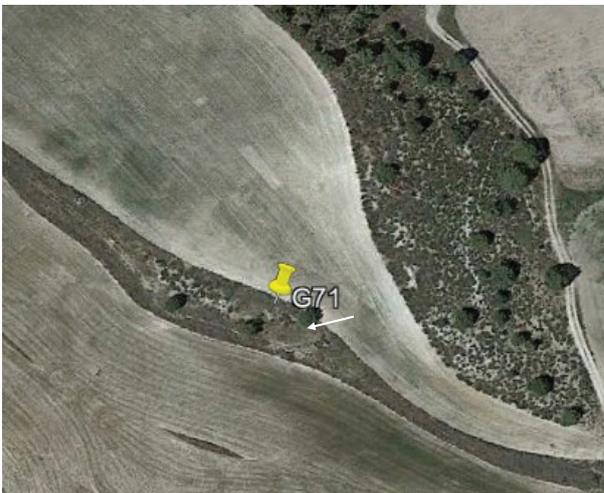
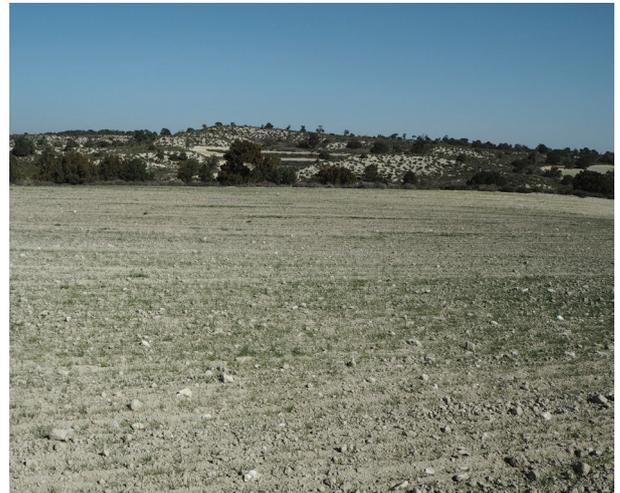
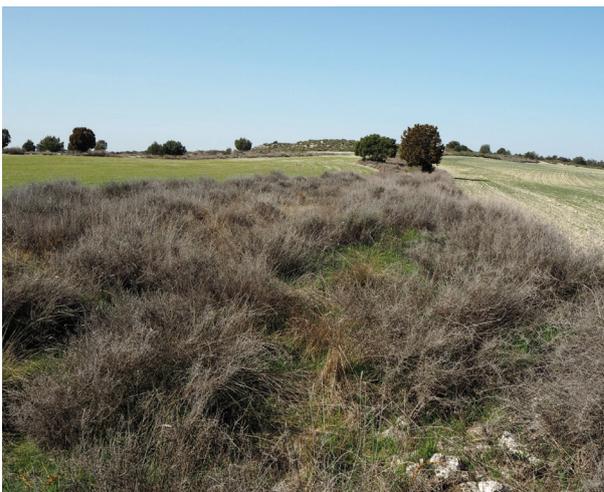
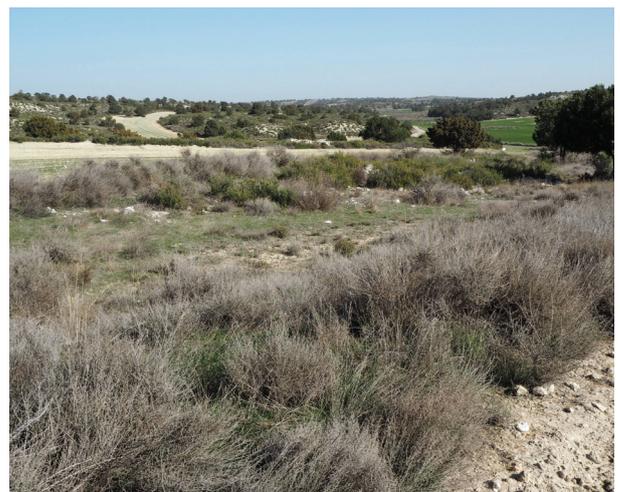
71 Para fijar el mojón setenta y uno se hizo estación en el borde del charco que ecsiste en la cabañera y vierte las aguas al reguero ancho, se dirigió la visual al anterior y resulto linea recta angulo de ciento ochenta grados o sea linea recta y distancia de ciento setenta metros

Descripción y localización: mojón en piedra de yeso localizado en $41^{\circ}26'07.18''N$ $0^{\circ}17'17.86''O$; está partido justo a la altura de una “P” grabada en la cara que da a Pina; tiene unas dimensiones de 60x40x12 cm (fecha visita: 19/02/2021).

La cabañera está reducida a una estrecha franja sin roturar entre dos campos y cubierta por sisallar. En la ortofoto se aprecia la mancha redondeada (señalada con una flecha) que fue el charco nombrado en el documento, hoy sin retener agua.

- Fotos: 1: vista aérea de la ubicación del mojón (el charco señalado con una flecha).
2: hacia Pina, un campo extenso.
3: vista hacia el mojón anterior con la cabañera y sendos campos de cultivo en los dos términos.
4: vista del charco citado en el documento; desde el suelo se aprecia con dificultad.

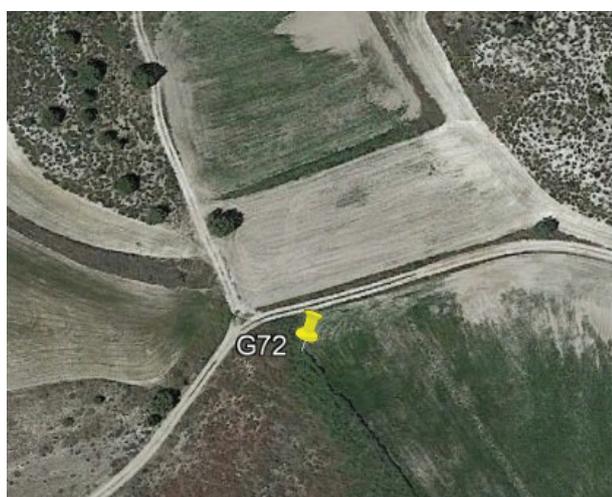
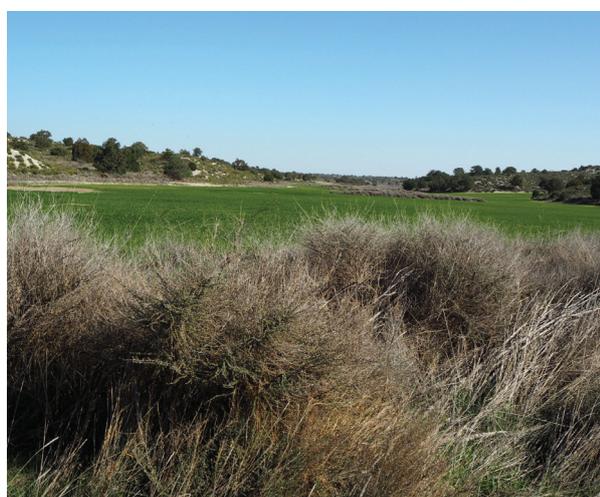
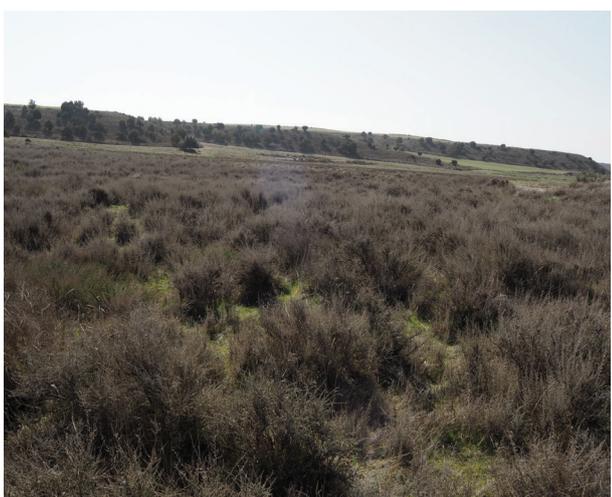
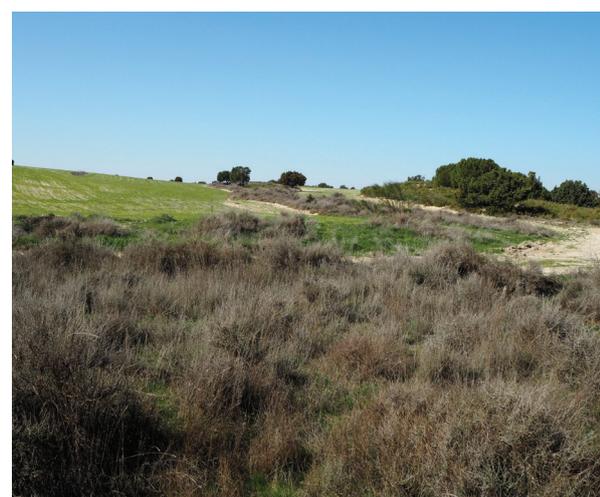
Descripción y localización: mojón no encontrado. Ubicación posible en 41°26'04.66"N 0°17'12.08"O (fecha visita: 19/02/2021).

La linde entre los términos pasa por el borde de la cabañera y no por el centro; como no transita ganado y está en el fondo de la val del Reguero, con suelo profundo y riego más fácil, está cubierta por un sisallar que la hace intransitable. El mas de Taure no se ha encontrado; en 1861 Gregorio Taure, vecino de Pina, paga contribución por un mas en La Retuerta que debe de ser el referenciado en el documento. En ese mas pernocta la comisión de Pina y se reúne el día 8 con la de Sástago para comenzar el amojonamiento con esa localidad.

Fotos: 1: vista aérea de la ubicación del mojón.

2: hacia Pina, el borde de la cabañera y el Reguero Ancho, que está cultivado.

3: hacia Gelsa, la cabañera cubierta de sisallar espeso.

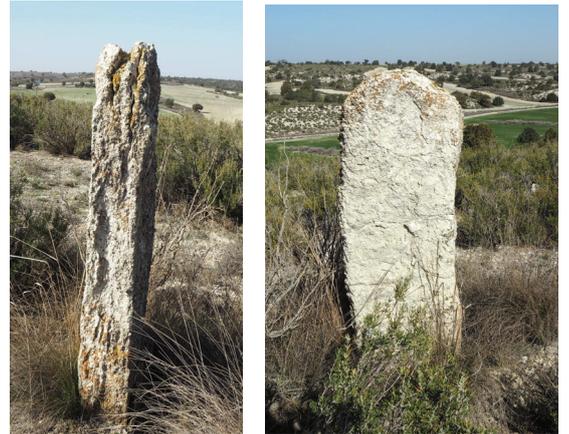
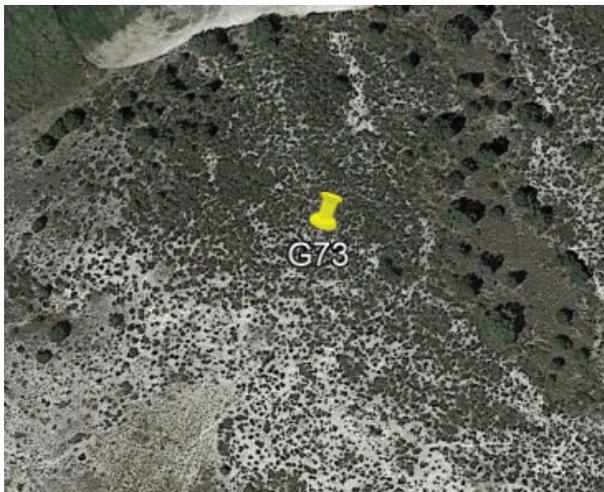
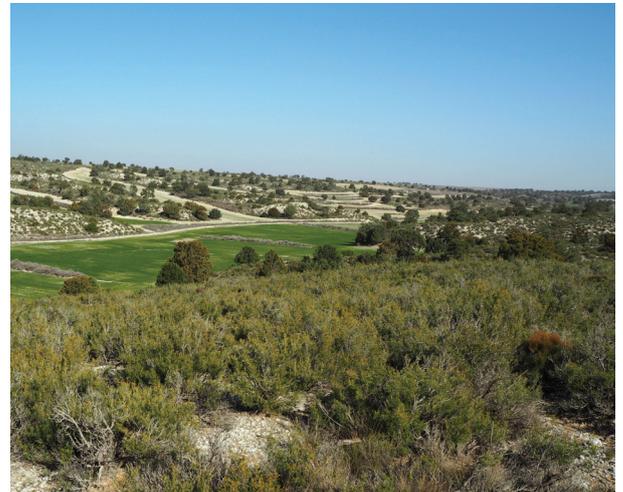
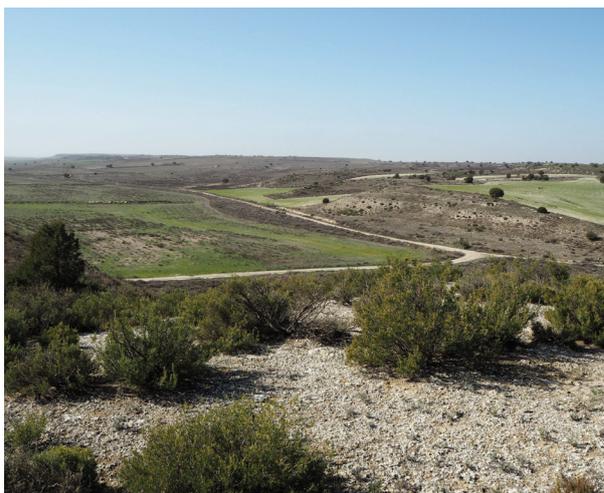
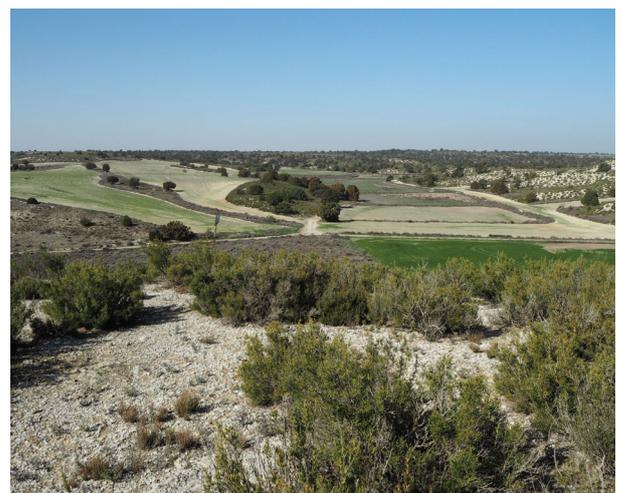
73 *Para fijar el setenta y tres en lo alto del cerro que vierte las aguas a val cenicero y dicho paso se dirige la visual al anterior y resulto linea recta y angulo de ciento cincuenta grados y distancia de doscientos cincuenta y cinco metros*

Descripción y localización: mojón en piedra de yeso localizado en 41°26'00.43"N 0°17'07.26"O; muy bien conservado, tiene unas dimensiones de 106x37x14 cm (fecha visita: 19/02/2021).

El mojón está situado en lo alto de un cerro de paredes muy escarpadas, por lo que se regresa a las comunidades vegetales sobre suelo yesoso, en este caso romeral abierto.

- Fotos: 1: vista aérea de la ubicación del mojón.
2: hacia Pina, romeral con sabinar abierto y el Reguero Ancho cultivado.
3: hacia Gelsa, el comienzo de Valcenicero.
4: vista hacia el mojón anterior, con el Reguero y la cabañera abajo del cerro.

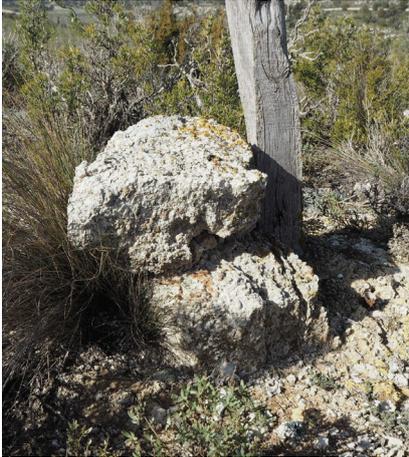
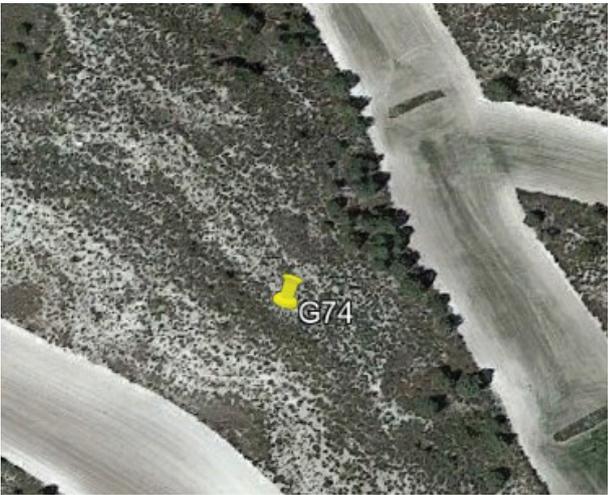
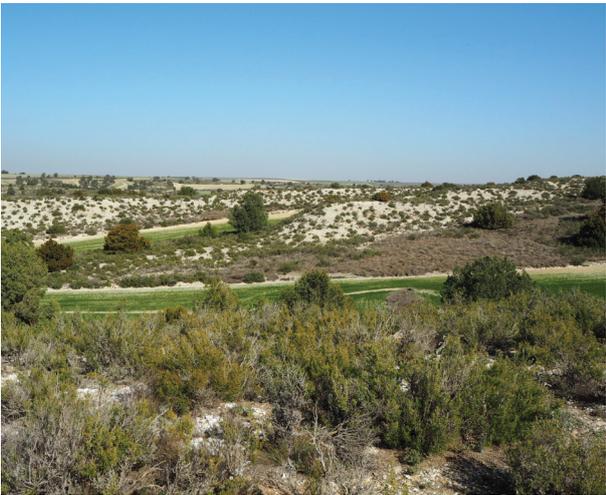
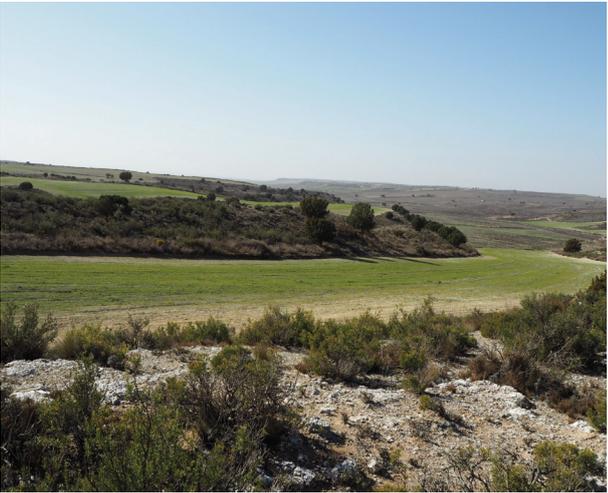
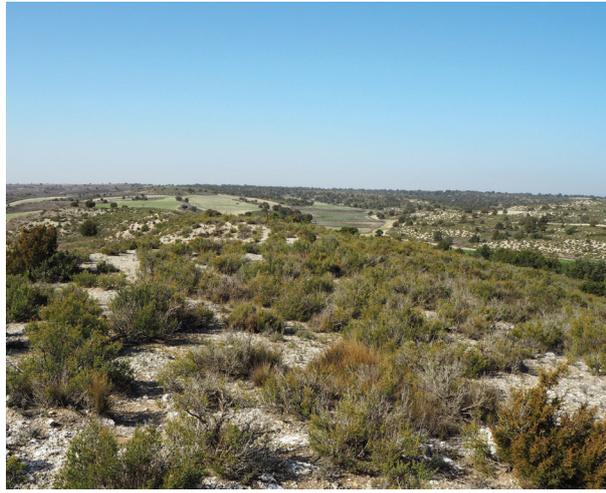
Descripción y localización: mojón en piedra de yeso localizado en 41°25'56.95"N 0°17'01.32"O; está partido con los pedazos colocados uno encima de otro (fecha visita: 19/02/2021).

La linde sigue por la cuerda del cerro con un paisaje similar al del mojón anterior. El sabinar se rarifica en esta zona.

Fotos: 1: vista aérea de la ubicación del mojón.
2: hacia Pina, un paisaje de cerros yesosos y pequeñas vales intercaladas.
3: hacia Gelsa, el terreno se allana con Valcencicero al fondo.
4: vista hacia el mojón anterior con la cuerda del cerro entre dos vales.

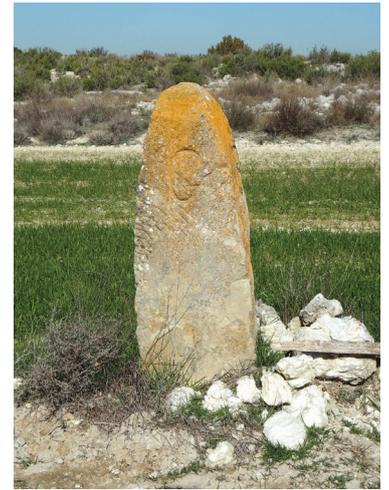
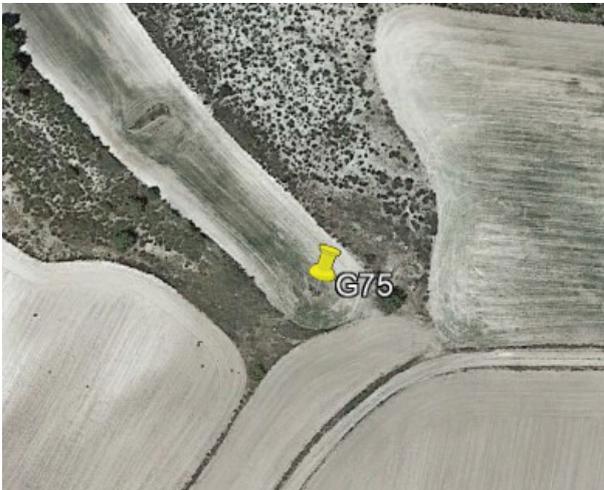
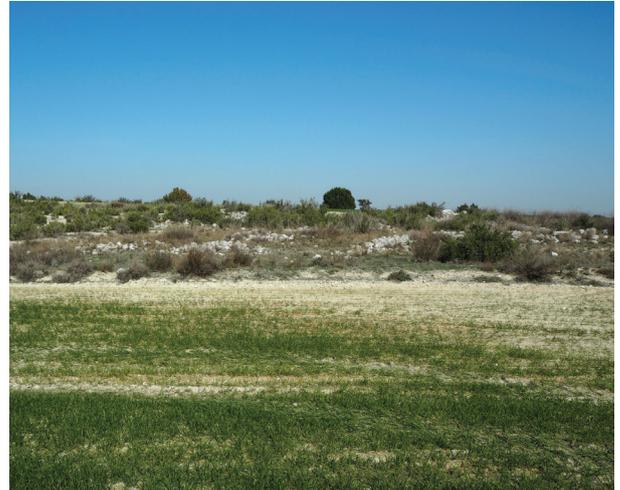
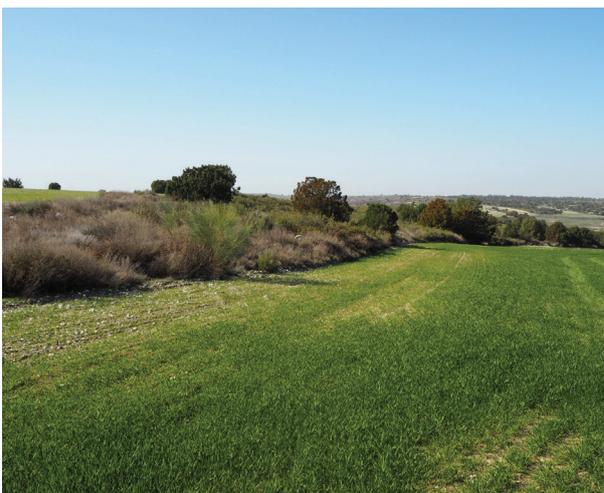
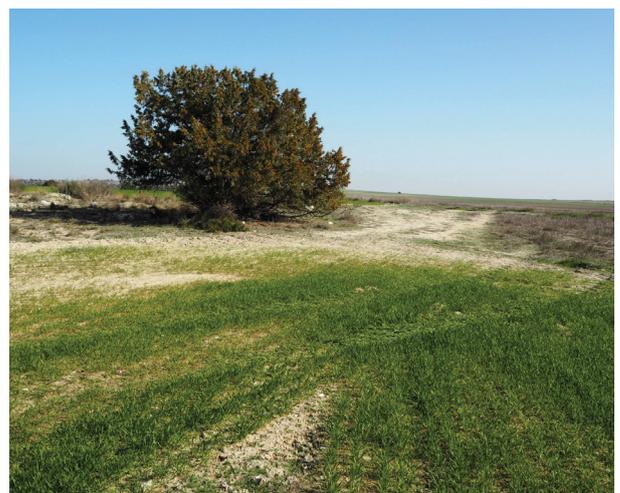
75 *Para fijar el mojon setenta y cinco se hizo estacion en el ultimo de la jurisdiccion de Pina y Gelsa, terminó esta operacion en la linde divisoria de Sástago que dirigida la visual al anterior y resulto linea recta*

Descripción y localización: mojón en piedra arenisca, con forma de monolito cuadrangular, localizado en 41°25'52.03"N 0°16'53.62"O; muy bien conservado, tiene unas dimensiones de 100x32x27 cm con las letras G, S y P grabadas en dirección a los respectivos términos de Gelsa, Sástago y Pina. (fecha visita: 19/02/2021).

El mojón está situado en el interior de un campo habiendo sido respetado por el agricultor. El relieve se allana lo que va a permitir que el paisaje agrícola sustituya a la vegetación natural.

- Fotos: 1: vista aérea de la ubicación del mojón.
2: hacia Pina, una pequeña elevación con sisallar en la base y romeral en la cima.
3: hacia Gelsa, el final del cerro por donde ha venido la mojonación y la llanura cerealista al fondo.
4: hacia Sástago la llanura cerealista con una sabina albar.
